# 抚宁县兴华废油脂回收再生销售有限公司

## 2023 年土壤和地下水自行监测报告

编制单位：秦皇岛梓贤环保科技有限公司

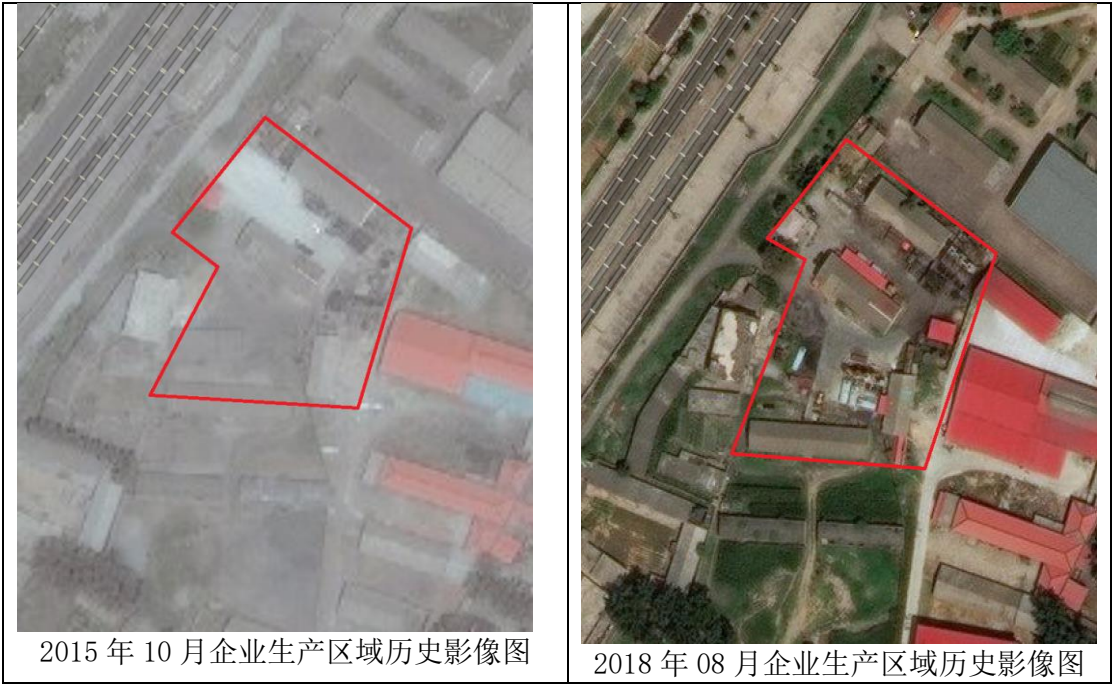
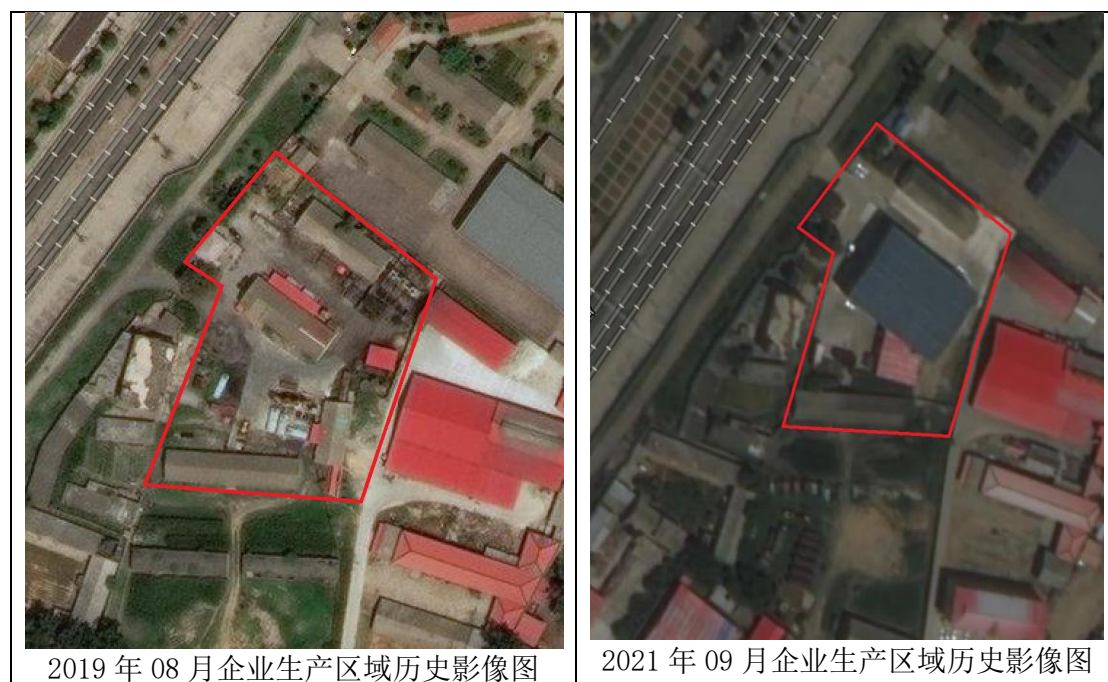
图 2-2 地块历史影像图

人，因此监测地块为小微企业危险废物贮存库（包含）以北区域。地块利用历史见表 2-2。历史影像见图 2-2。

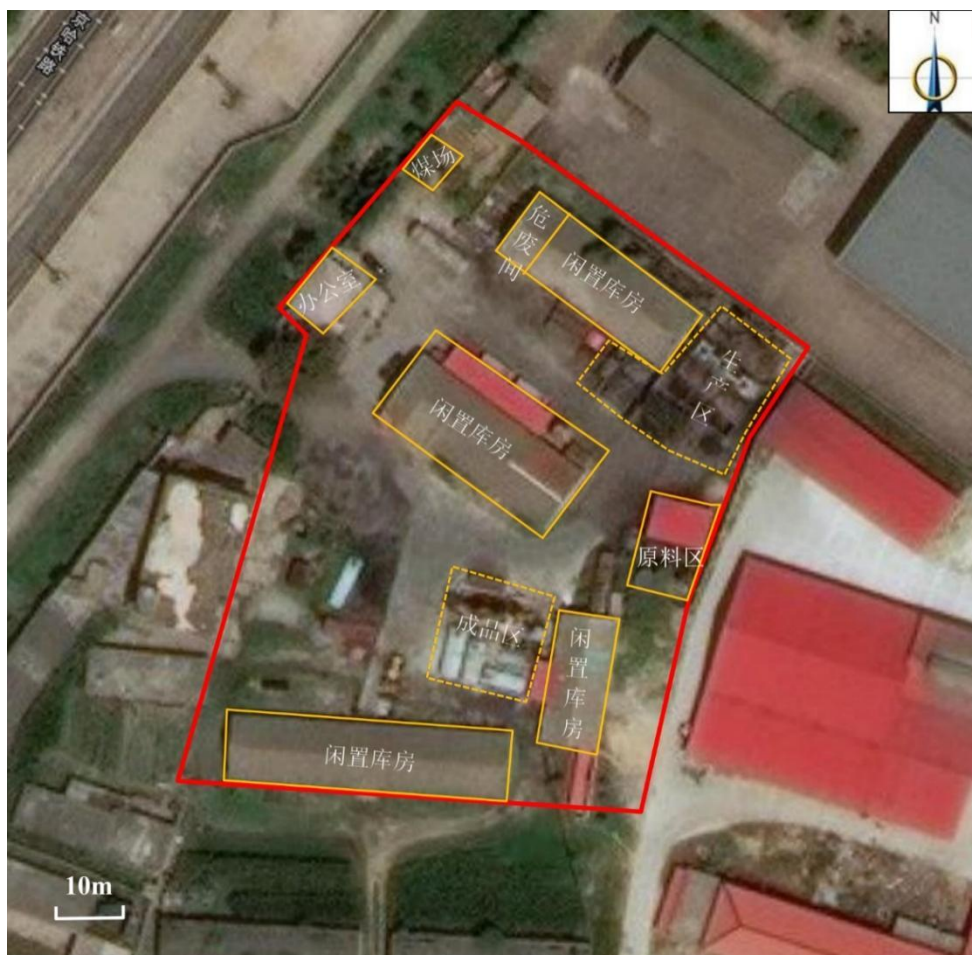
图 4-1 厂区 2017 年停止加工前生产时期的平面图（2015 年 07 月影像）

2005 年至 2017 年，企业主要经营废油脂回收再生销售，2017 年停止加工生产活动并拆除了生产设备，于 2019 年 12 月拆除生产区、原料区及煤场，对拆除后的地面进行了地面平整，仅留存废油脂回收工作，回收的废油脂以机油为主，存储于场地南侧的地上储油罐中。2016 年新建办公室，在厂区北侧原有闲置库房内隔出一间隔断房间作为危废间使用，但因 2017 年 5 月停产，该危废间停止使用；2018 年 6 月拆除厂区中部偏北侧位置的闲置库房，拆除后地面做水泥硬化处理。

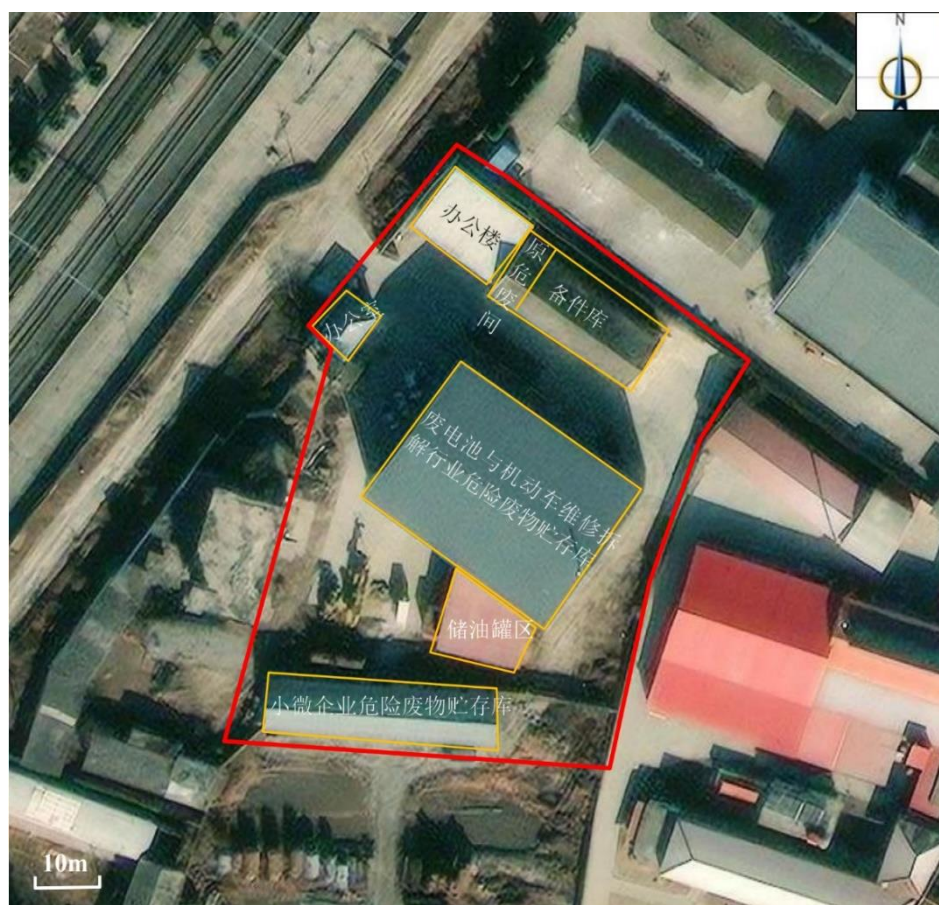
图 4-2 企业目前平面布置图

根据企业土地证，地块占地面积为 14019.90 m<sup>2</sup>，目前企业只利用北侧部分面积（约 6000 m<sup>2</sup>）用于工业生产，现有建设内容为废电池及机动车维修拆解行业危险废物暂存库 1200 m<sup>2</sup>，废油储罐库建筑面积 200 m<sup>2</sup>，备件库 300 m<sup>2</sup>，原危废间 150 m<sup>2</sup>，小微企业危险废物贮存库 400 m<sup>2</sup>，小微企业危险废物贮存库以南地块租赁于个人（不在此次监测范围内）。企业目前平面布置如图 4-2 所示。

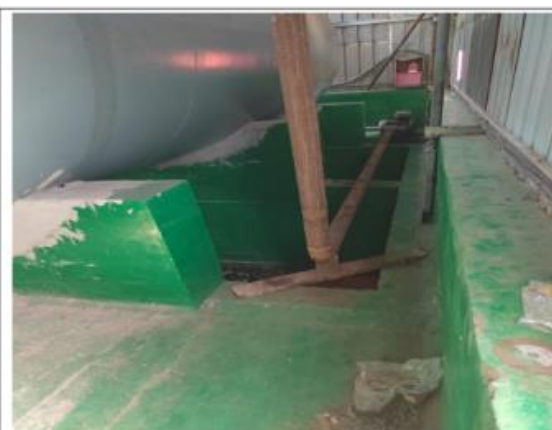
储罐区

| 序号 | 区域 | 现场踏勘情况 |
|---|---|---|
| 2 | 储油区 | 车间地面全部采取水泥硬化、防渗措施，四周设围堰，内设 3 座 50m <sup>3</sup> 卧式储油罐，2 用 1 备，底部设有 50m <sup>3</sup> 应急池，车间内部不存在地面裂缝，渗漏的风险较低。涉及的污染物主要为多环芳烃、砷、苯、甲苯、二甲苯、石油烃（C10-C40）、锌、铬、铜、钼、钡、镍、铅。 |

(2) 企业废油储罐库废油储罐区日常运行过程中加强监管，规范操作，防止卸油过程废油外泄外漏污染周边土壤和地下水；

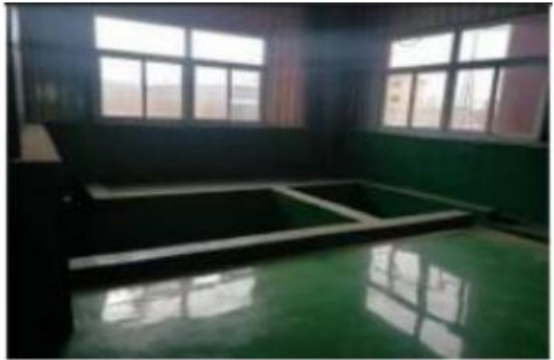
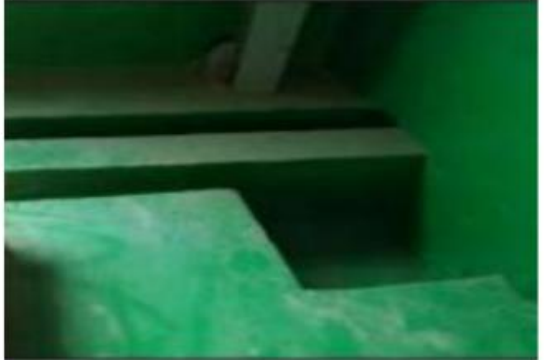
| 废电池贮存库应急池 | 破损电池单独储存间内的事故池 |

(3) 建议做好隐患排查工作，整改存在隐患，在生产过程中加强生产管理，加强地下池体防渗层检查，发现裂隙时及时修补，避免发生污染事件时。

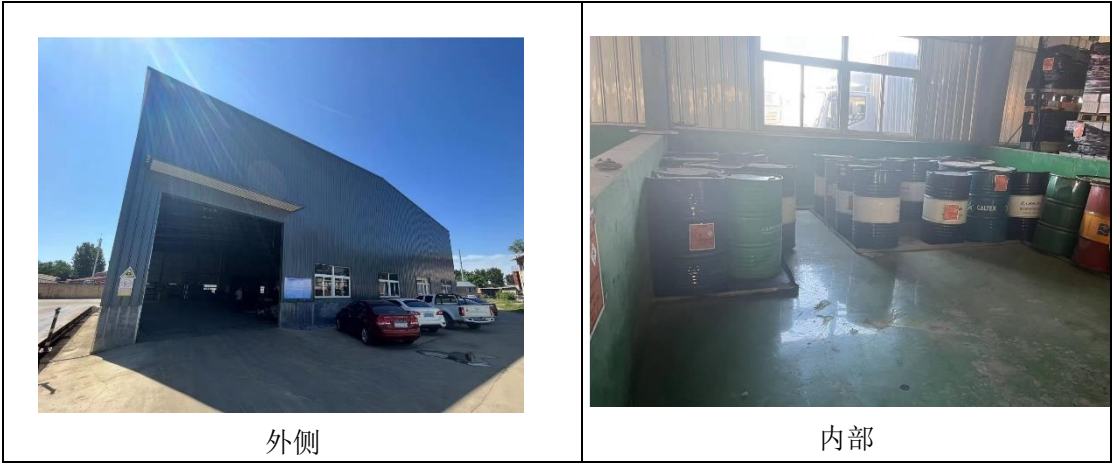
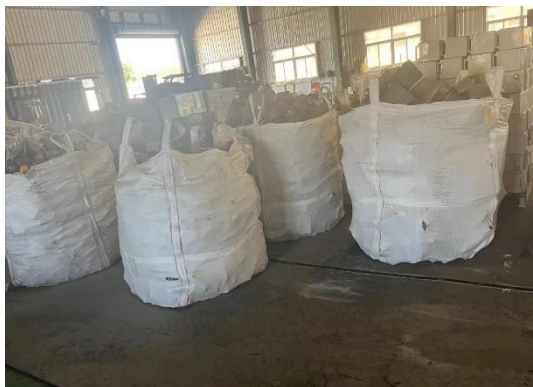
| 废铅酸蓄电池与机动车维修拆解行业危险废物贮存库 | |

| 序号 | 区域 | 现场踏勘情况 |
|---|---|---|
| 1 | 废铅酸蓄电池与机动车维修拆解行业危险废物贮存库 | 车间地面全部采取水泥硬化、防渗措施，主要存放废电瓶、废矿物油、废油桶、废油漆、废灯管、废活性炭等危废，车间内部不存在地面裂缝，四周设导流槽，内设 3 座事故应急池，存在泄漏风险。涉及的污染物主要为砷、镉、铜、铅、汞、镍、铬、锌、苯、甲苯、石油烃（C10-C40）、硫酸、pH。 |

| 内部 | 内部导流槽 |

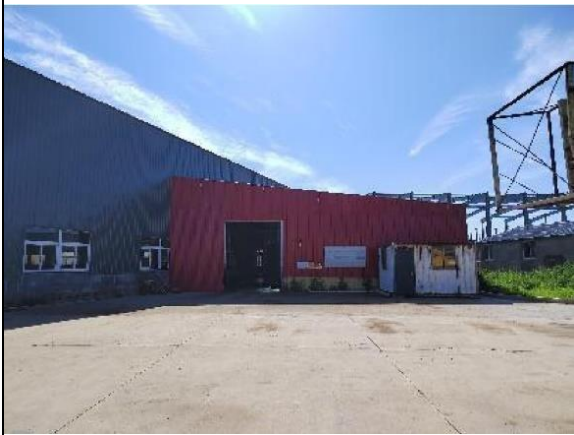
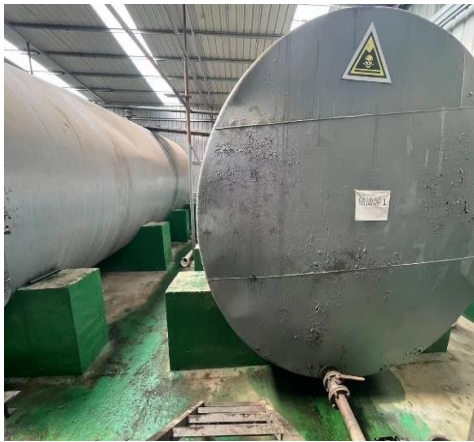
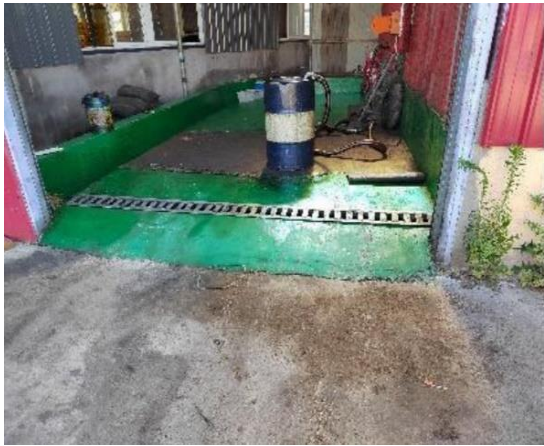
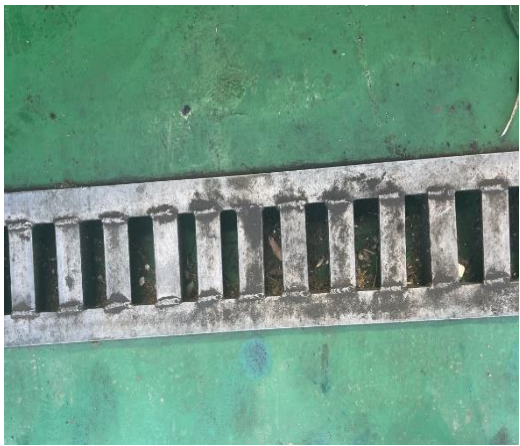
| 储油区 | |

| 储油罐外侧 | 储油罐 |
| 储油罐卸油 | 储油罐导流槽 |

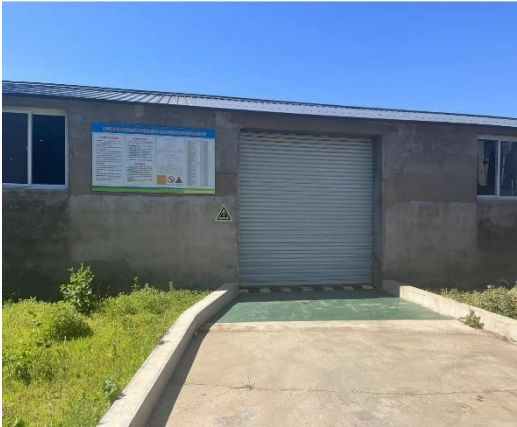
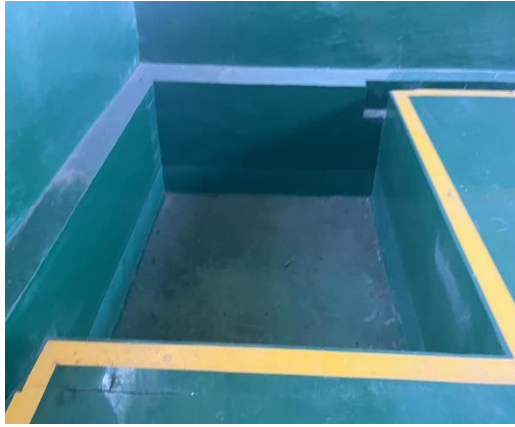
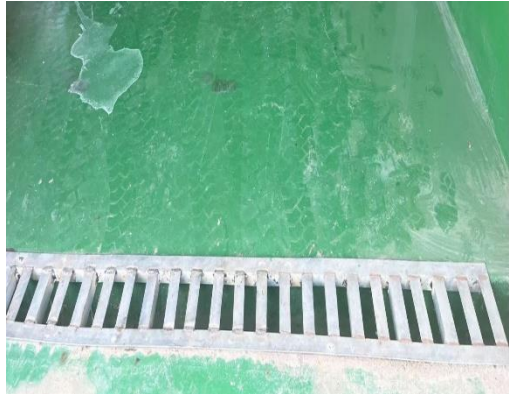
| 小微企业危险废物贮存库 | |

| 序号 | 区域 | 现场踏勘情况 |
|---|---|---|
| 3 | 小微企业危险废物贮存库 | 车间地面全部采取水泥硬化、防渗措施，主要存放废矿物油、废乳化液、废染料、废酸、废碱、废催化剂等危险废物，车间内部不存在地面裂缝，四周设导流槽，内设 2 座事故应急池。存在泄漏风险。涉及的污染物主要为多环芳烃、砷、苯、甲苯、二甲苯、石油烃（C10-C40）、锌、铬、铜、钼、钡、镍、铅 |

| 外侧 | 内部应急池 |
| 内部导流槽 | 内部 |

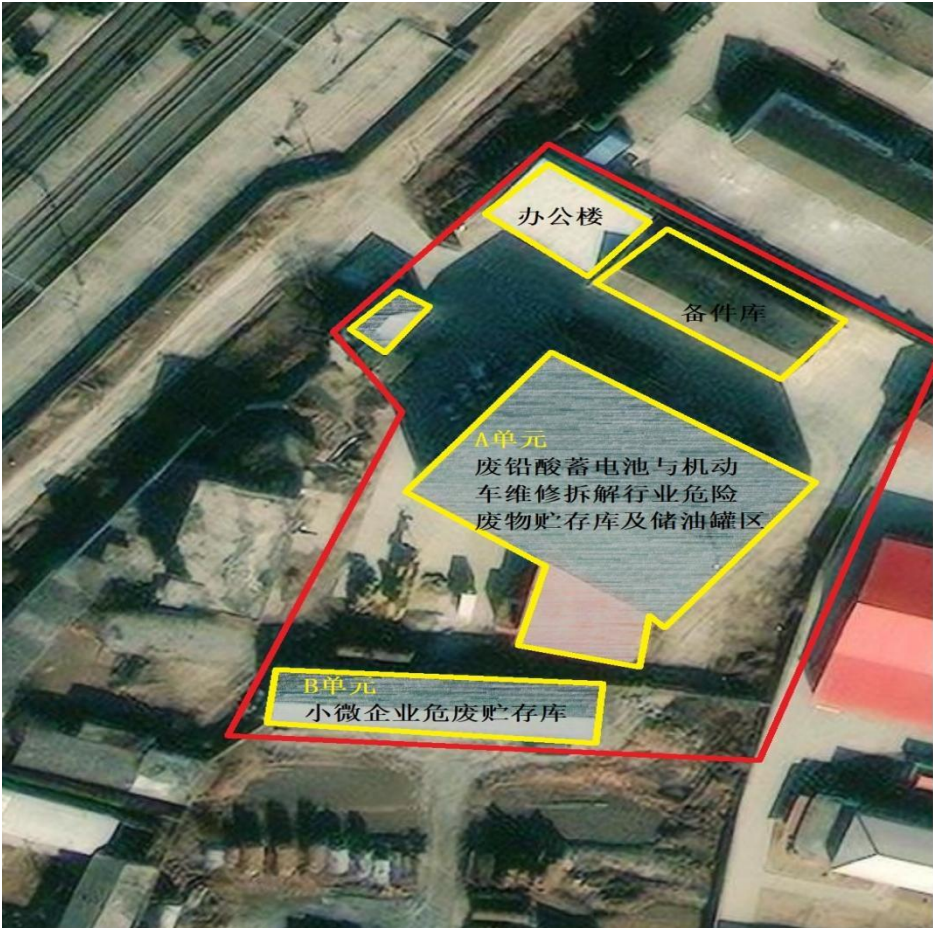
图 5.3-1 重点监测单元平面布置图

| 序号 | 面积<br>(m <sup>2</sup> ) | 功能(即该重点场所/设施/<br>设备涉及的生产活动) | 关注污染物 | 是否为隐<br>性设施 | 单元类别(一<br>类/二类) |
|---|---|---|---|---|---|
| 单元 A 废铅<br>酸蓄电池与<br>机动车维修<br>拆解行业危<br>险废物贮存<br>库及储油库 | 约<br>1400 | 酸雾吸附塔、废旧电池装卸<br>库、废旧电池装卸道路、破<br>损电池存放点、废铅酸蓄电<br>池贮存区、废油桶贮存区、<br>贮存库内的事故池、破损电<br>池单独储存间内的事故池、<br>导流槽、储油罐、油罐车输<br>送管道、废油输送管道、油<br>输送电机泵、油输送泵、废<br>油脂储存仓库应急池 | 砷、镉、铜、<br>铅、汞、镍、<br>锌、铬、钼、<br>钡、苯、甲苯、<br>二甲苯、石油烃<br>(C10-C40)、苯并<br>[a]芘、硫化<br>物、pH | 是 | 一类 |

| 单元 B 小微企业危险废物贮存库 | 约 400 | 酸雾吸附塔、导流槽、1 座 8m <sup>3</sup> 应急池和 1 座 4m <sup>3</sup> 应急池 | | 是 | 一类 |

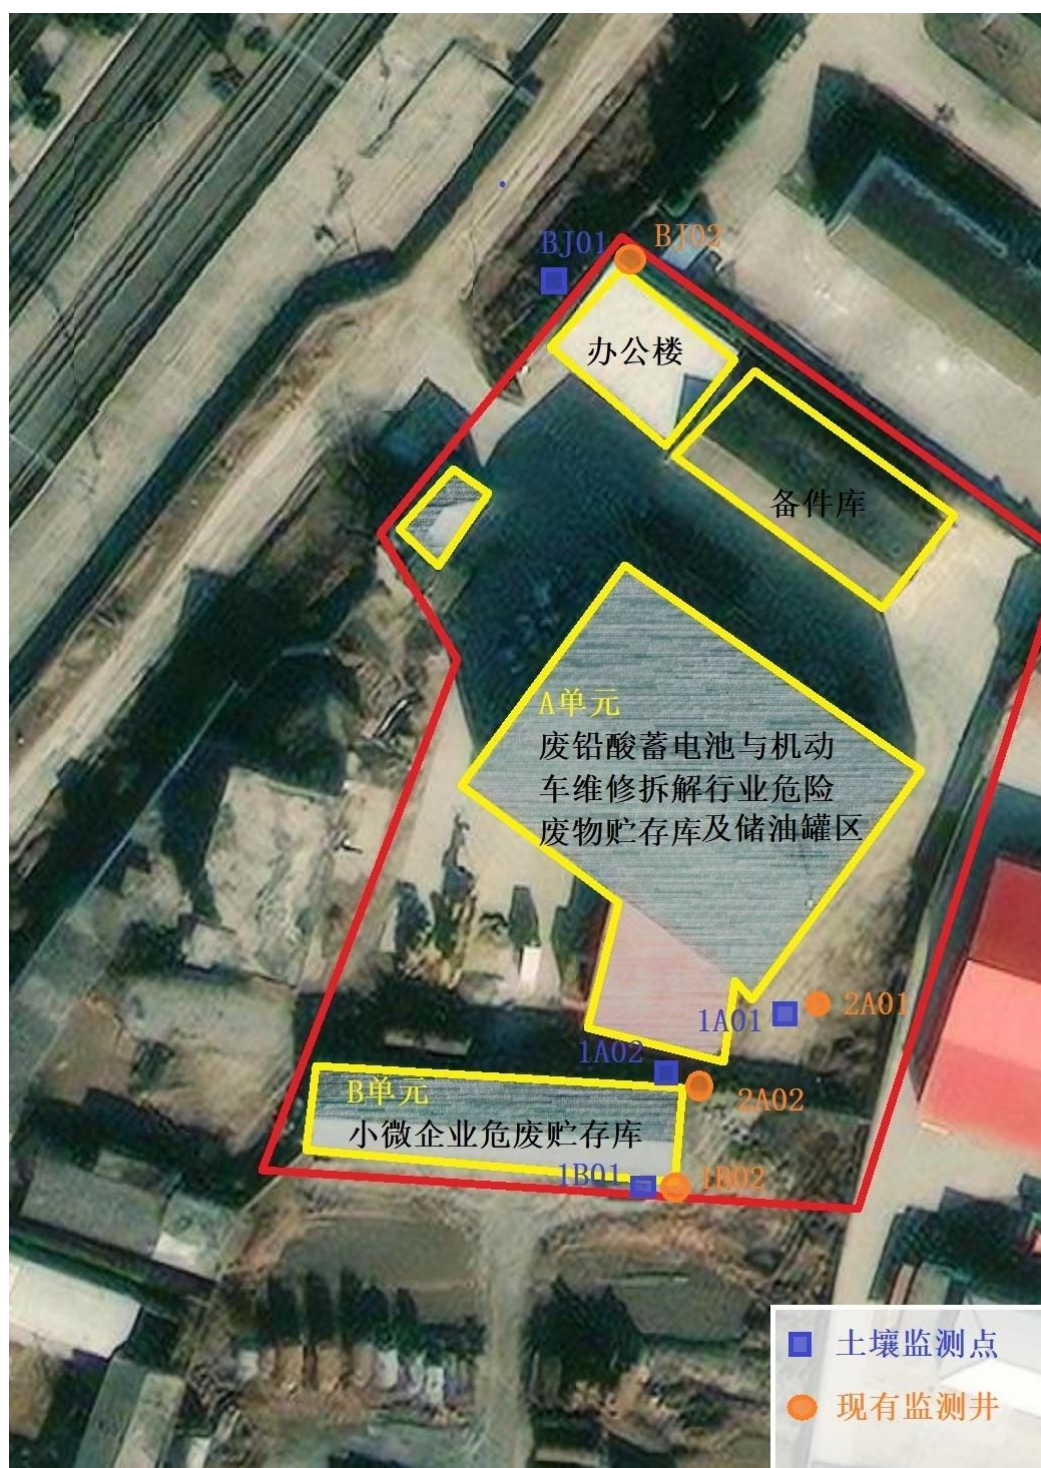
图 6.3-1 土壤及地下水布点图

深度上，采集的是表层土，深度在 0~0.5m 范围内采集样品，同时对 2.0m 位置样品进行现场快速检测。本方案土壤及地下水点位布置图及布点信息如下。
