# 秦皇岛市海港区 2023-22 地块 土壤污染状况调查报告

委托单位：秦皇岛市海港区自然资源和规划局

编制单位：河北弘顺安全技术服务有限公司

编制日期：2024 年 01 月

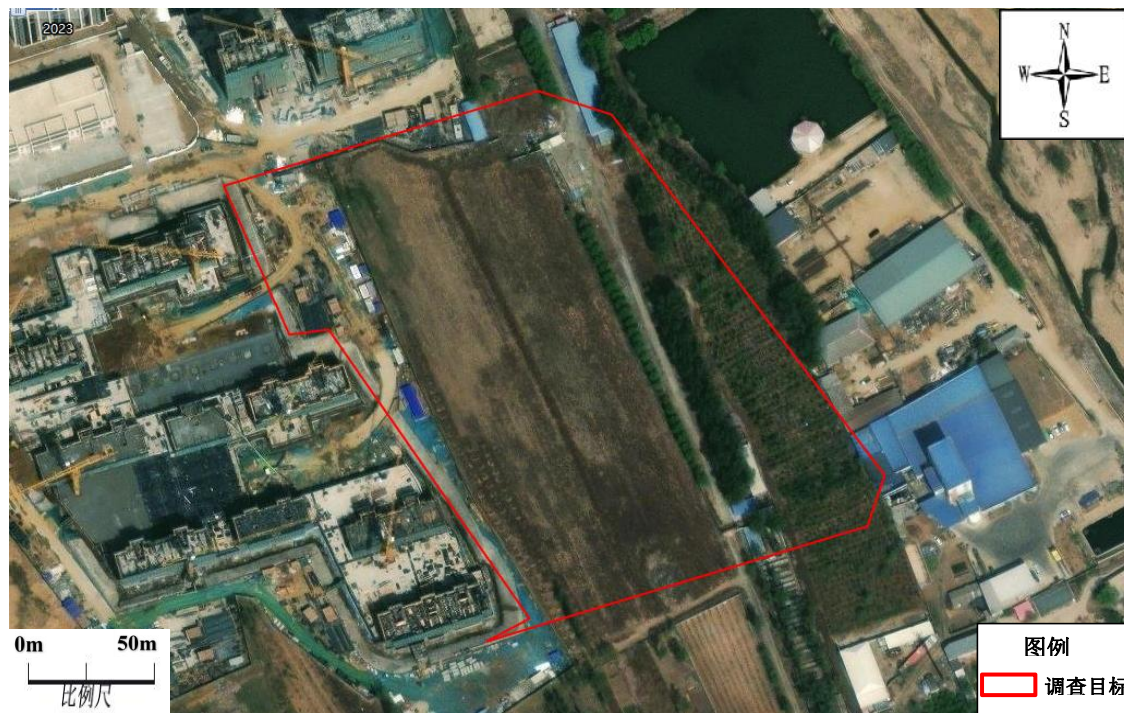
图 2.2-1 调查范围图

该项目调查范围拐点坐标见表 2.2-1，调查范围见图 2.2-1。

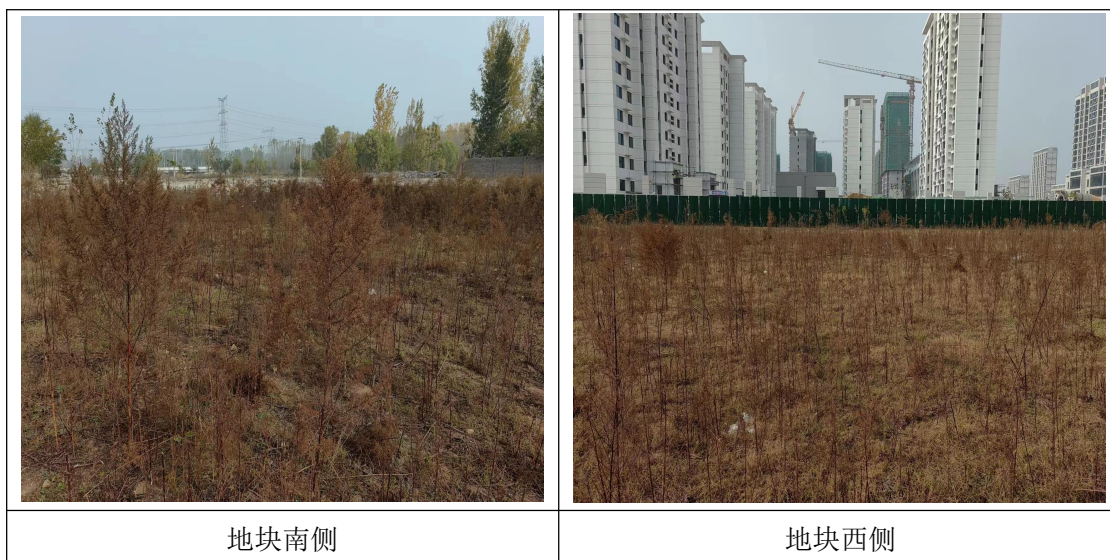
表 3.3-1 地块现状照片

2023 年 11 月，我司对秦皇岛市海港区 2023-22 地块进行了现场踏勘，踏勘时发现，地块内为空地，地面上主要为杂草，除此之外，无其他建筑或堆放物。

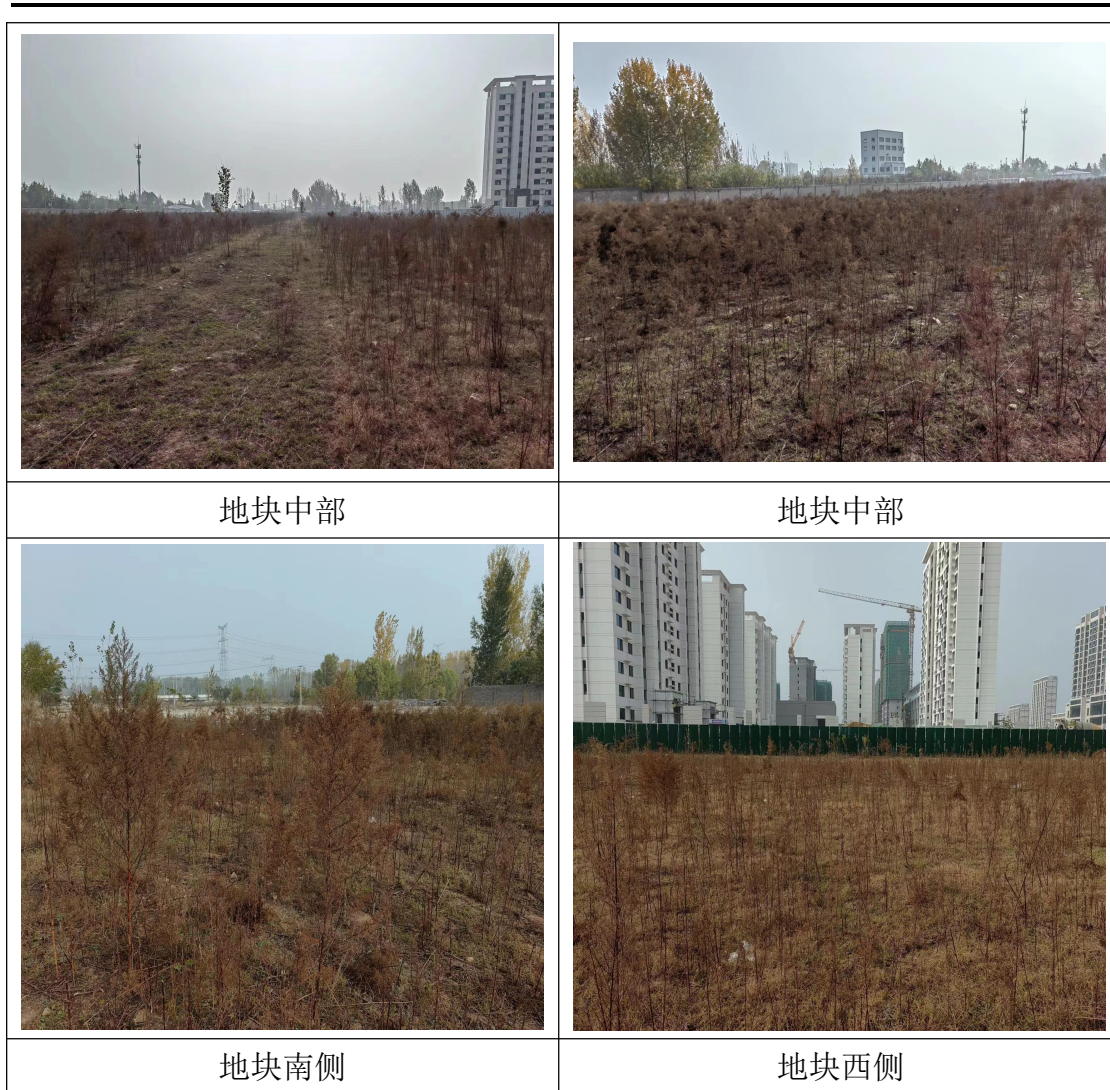
表 4.2-1 现场现状照片一览表

踏勘过程中未见明显污染痕迹，未闻到明显气味，无植物异常生长状况，本地块和相邻地块未发现可能造成土壤和地下水污染的异常迹象，地块内无管线，未发现罐、槽等污染痕迹。现场勘查照片如下。

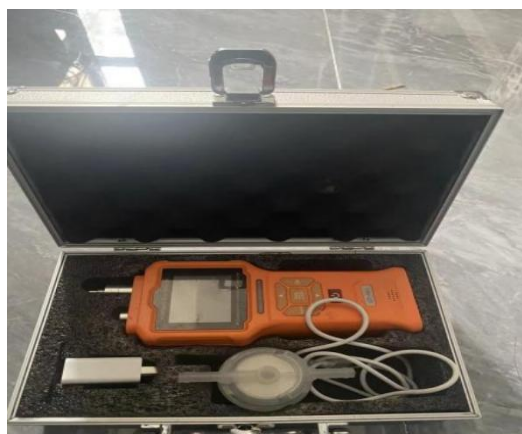
便携式VOC检测仪

设备名称	型号	制造厂	校准日期	有效期
便携式 VOC 检测仪	GT903-XT-VOC	深圳市科尔诺电子科技有限公司	2023-9-10	2024-9-9
手持式光谱分析仪	Truex700	苏州浪声科学仪器有限公司	2023-10-11	2024-10-10

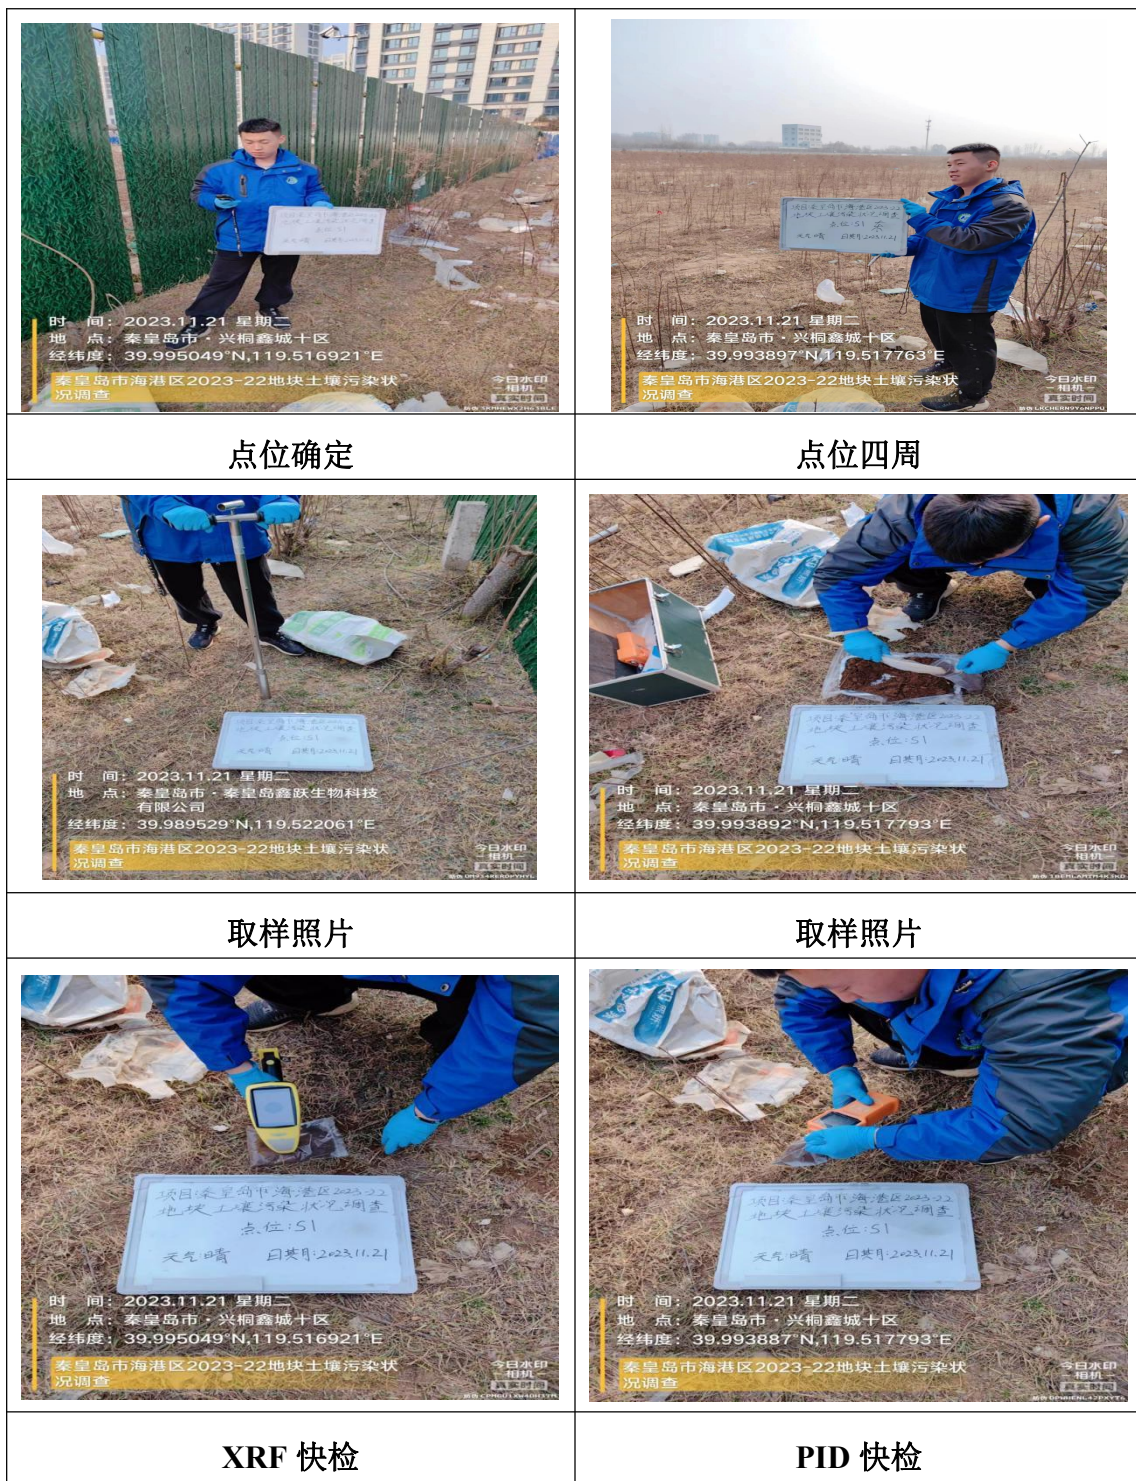
图 5.2-1 土壤现场采样照片示例

④检测时间为 90 秒，读取检测数据并记录。
