秦皇岛市海港区 2023-21 地块 土壤污染状况调查报告

委托单位：秦皇岛市海港区自然资源和规划局

编制单位：河北弘顺安全技术服务有限公司

编制日期：2024年01月

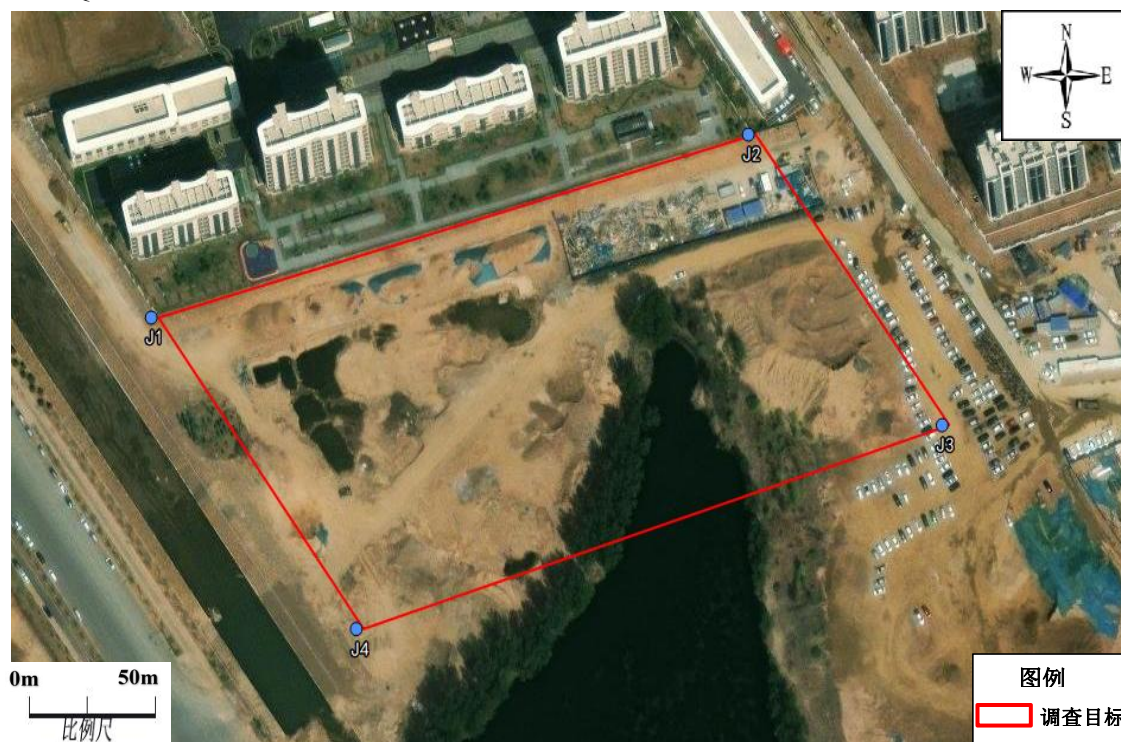
图 2.2-1 调查范围图

该项目调查范围拐点坐标见表 2.2-1，调查范围见图 2.2-1。

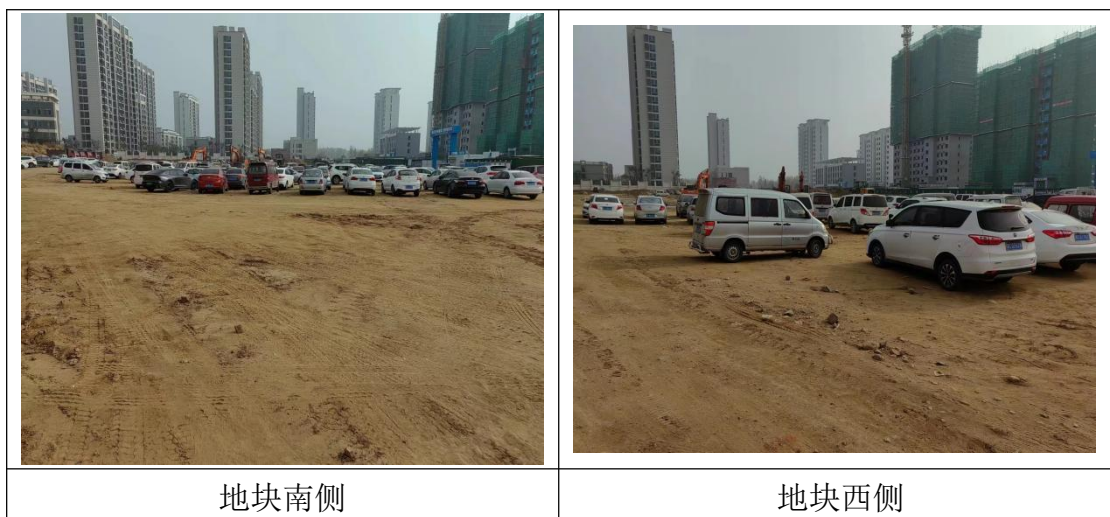
表 3.3-1 地块现状照片

2023 年 11 月，我司对秦皇岛市海港区 2023-21 地块进行了现场踏勘，踏勘时发现，地块内为空地，地面上主要为停靠的小型车辆。除此之外，无其他建筑或堆放物。

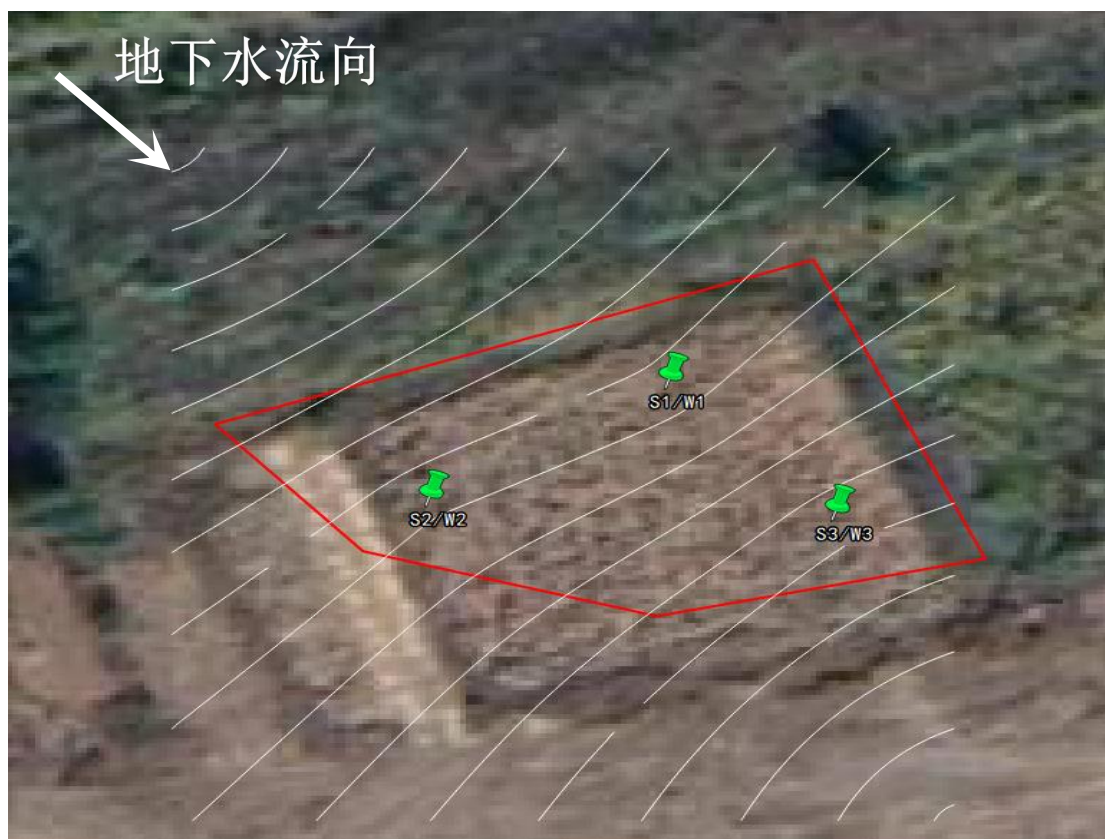
图 4.5-2 周边地块地下水流向及等值线图

根据距离调查地块北侧 1.3km 的“秦皇岛市 2022 年度第 6 批次增减挂钩项目建新区建设用地 4 土壤污染状况调查报告”钻探结果显示（该地块于 2023 年 5 月 9 日通过专家评审），稳定水位埋深在 1.92~2.11m 之间，平均水位埋深为 2.02 m，稳定水位标高在 26.12~26.33m 之间，平均水位标高为 10.15m。

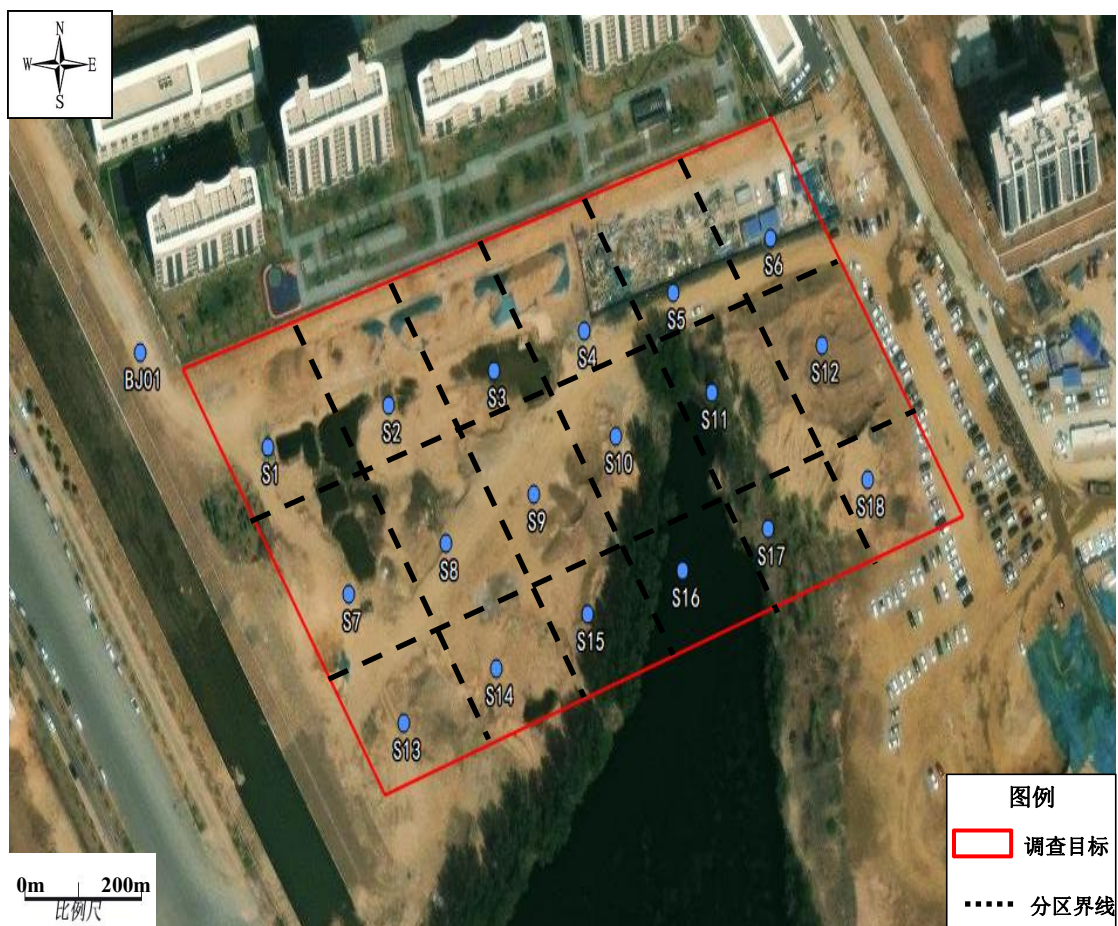
图 5.1-1 地块土壤采样点位示意

S7	119.511905; 39.993396	系统布点法	As、Cd、Cr、Ag、Hg、Pb、Cu、VOCs	0~0.5m
S8	119.512351; 39.993511	系统布点法	As、Cd、Cr、Ag、Hg、Pb、Cu、VOCs	0~0.5m
S9	119.512753; 39.993622	系统布点法	As、Cd、Cr、Ag、Hg、Pb、Cu、VOCs	0~0.5m
S10	119.513129; 39.993754	系统布点法	As、Cd、Cr、Ag、Hg、Pb、Cu、VOCs	0~0.5m
S11	119.513568; 39.993852	系统布点法	As、Cd、Cr、Ag、Hg、Pb、Cu、VOCs	0~0.5m
S12	119.514073; 39.993959	系统布点法	As、Cd、Cr、Ag、Hg、Pb、Cu、VOCs	0~0.5m
S13	119.512158; 39.993104	系统布点法	As、Cd、Cr、Ag、Hg、Pb、Cu、VOCs	0~0.5m
S14	119.512581; 39.993228	系统布点法	As、Cd、Cr、Ag、Hg、Pb、Cu、VOCs	0~0.5m
S15	119.513000; 39.993351	系统布点法	As、Cd、Cr、Ag、Hg、Pb、Cu、VOCs	0~0.5m
S16	119.513434; 39.993450	系统布点法	As、Cd、Cr、Ag、Hg、Pb、Cu、VOCs	0~0.5m
S17	119.513826; 39.993544	系统布点法	As、Cd、Cr、Ag、Hg、Pb、Cu、VOCs	0~0.5m
S18	119.514282; 39.993655	系统布点法	As、Cd、Cr、Ag、Hg、Pb、Cu、VOCs	0~0.5m
BJ01	119.510951; 39.993943	系统布点法	As、Cd、Cr、Ag、Hg、Pb、Cu、VOCs	0~0.5m

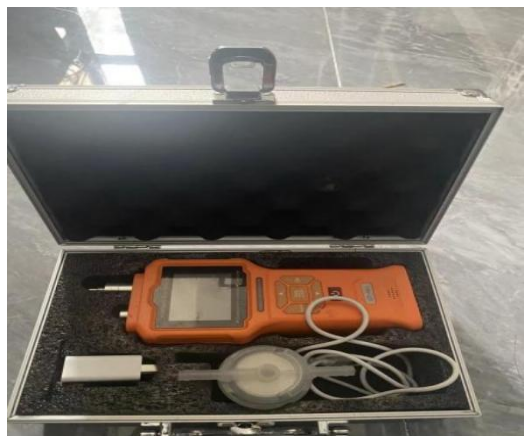
便携式VOC检测仪

设备名称	型号	制造厂	校准日期	有效期
便携式 VOC 检测仪	GT903-XT-VOC	深圳市科尔诺电子科技有限公司	2023-9-10	2024-9-9
手持式光谱分析仪	Truex700	苏州浪声科学仪器有限公司	2023-10-11	2024-10-10

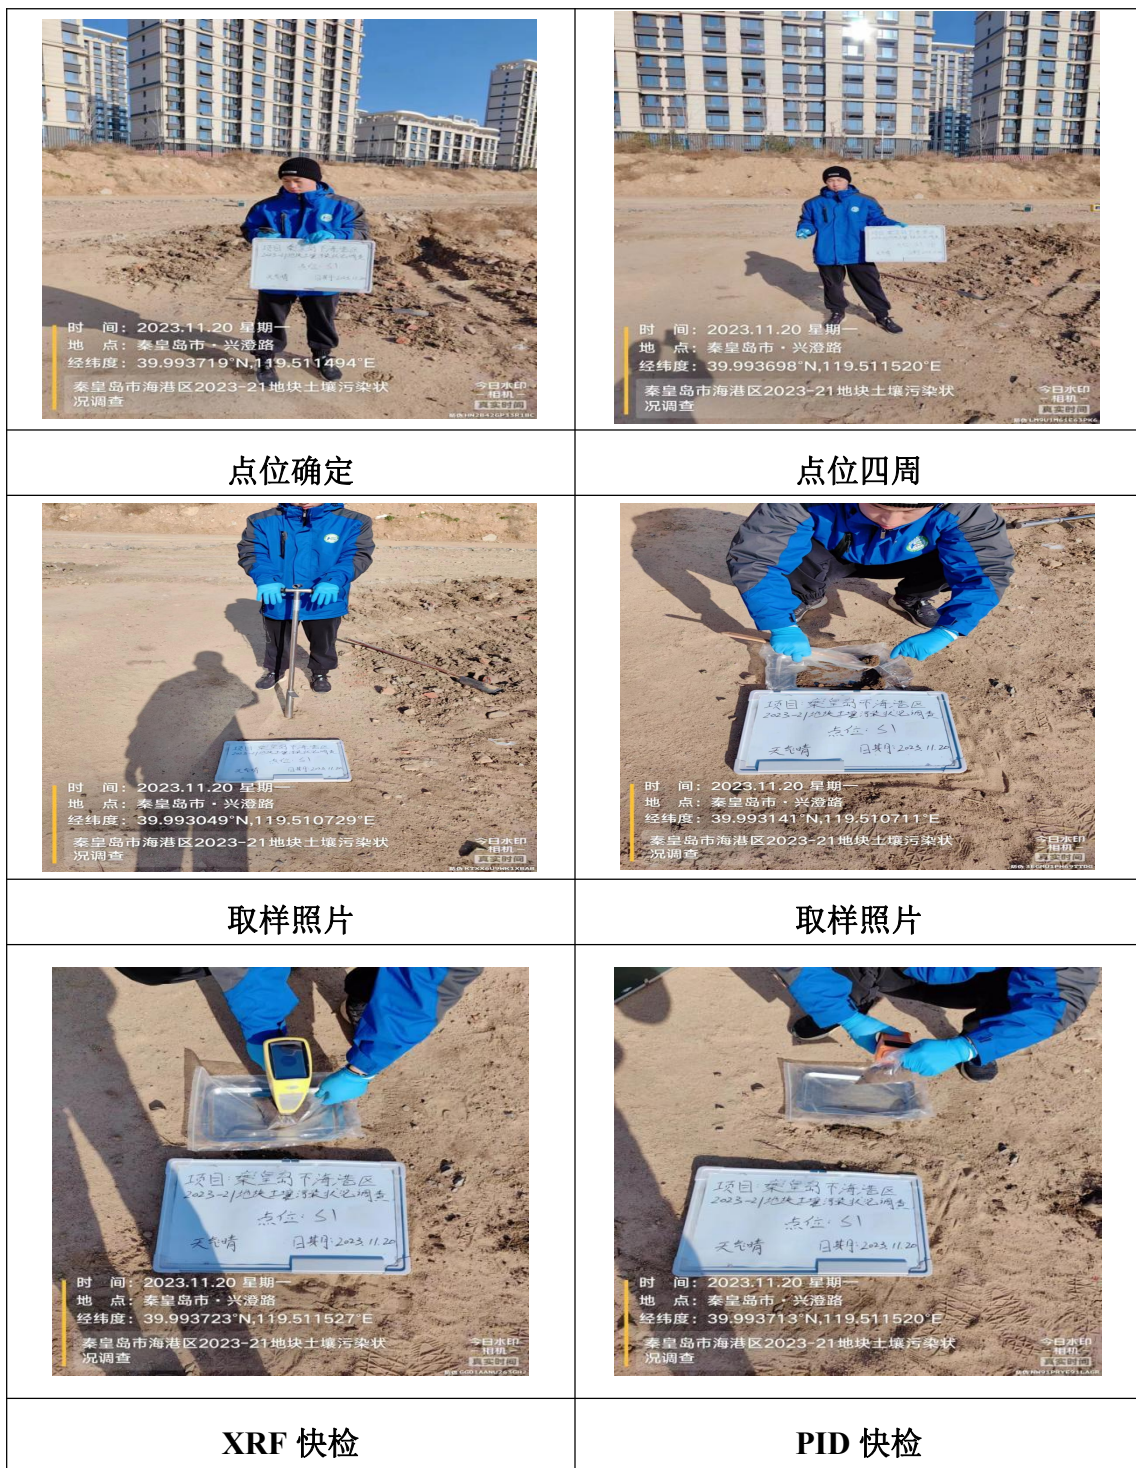
图 5.2-1 土壤现场采样照片示例

④检测时间为 90 秒，读取检测数据并记录。
