# 秦皇岛市海港区圆明山 住宅项目地块一 土壤污染状况调查报告

编制日期：2025 年 06 月

土壤污染状况调查报告

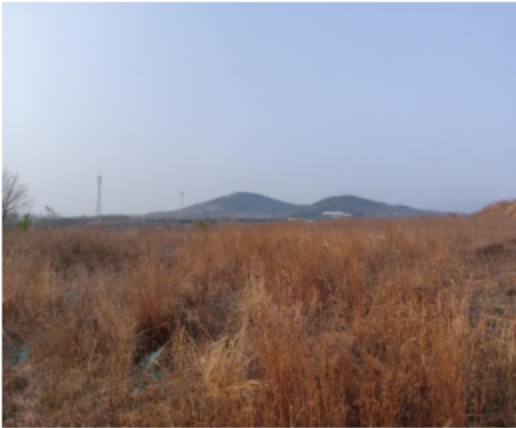
| 地块北侧 | 地块南侧 |

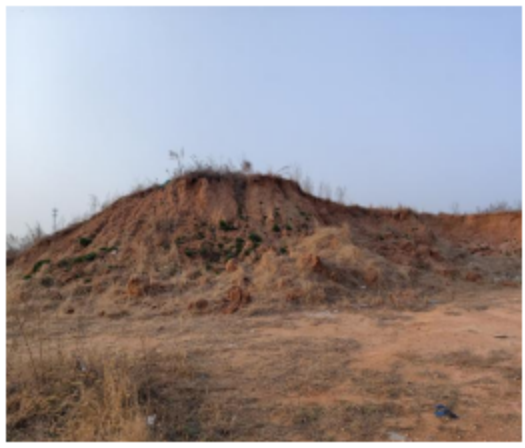
地块东南角有约  $6500\text{m}^2$ ，最高约 2m 的堆土存放，土方量约有  $1000\text{m}^3$ 。自然堆放在地块东南，为修建规划路时开挖路基留存。

| <p>地块堆土（东南角）</p> | <p>地块东侧排水沟</p> |

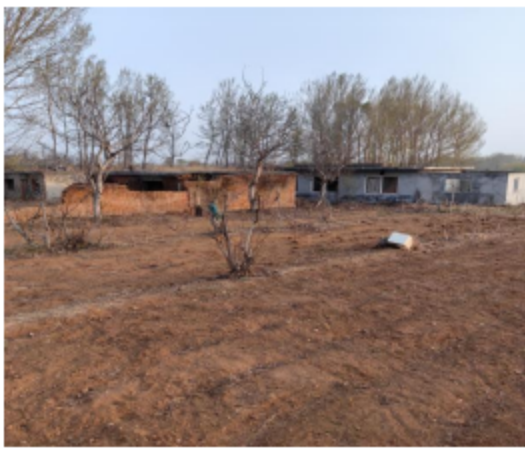
| <p>废弃民房</p> | <p>零星种植林地</p> |

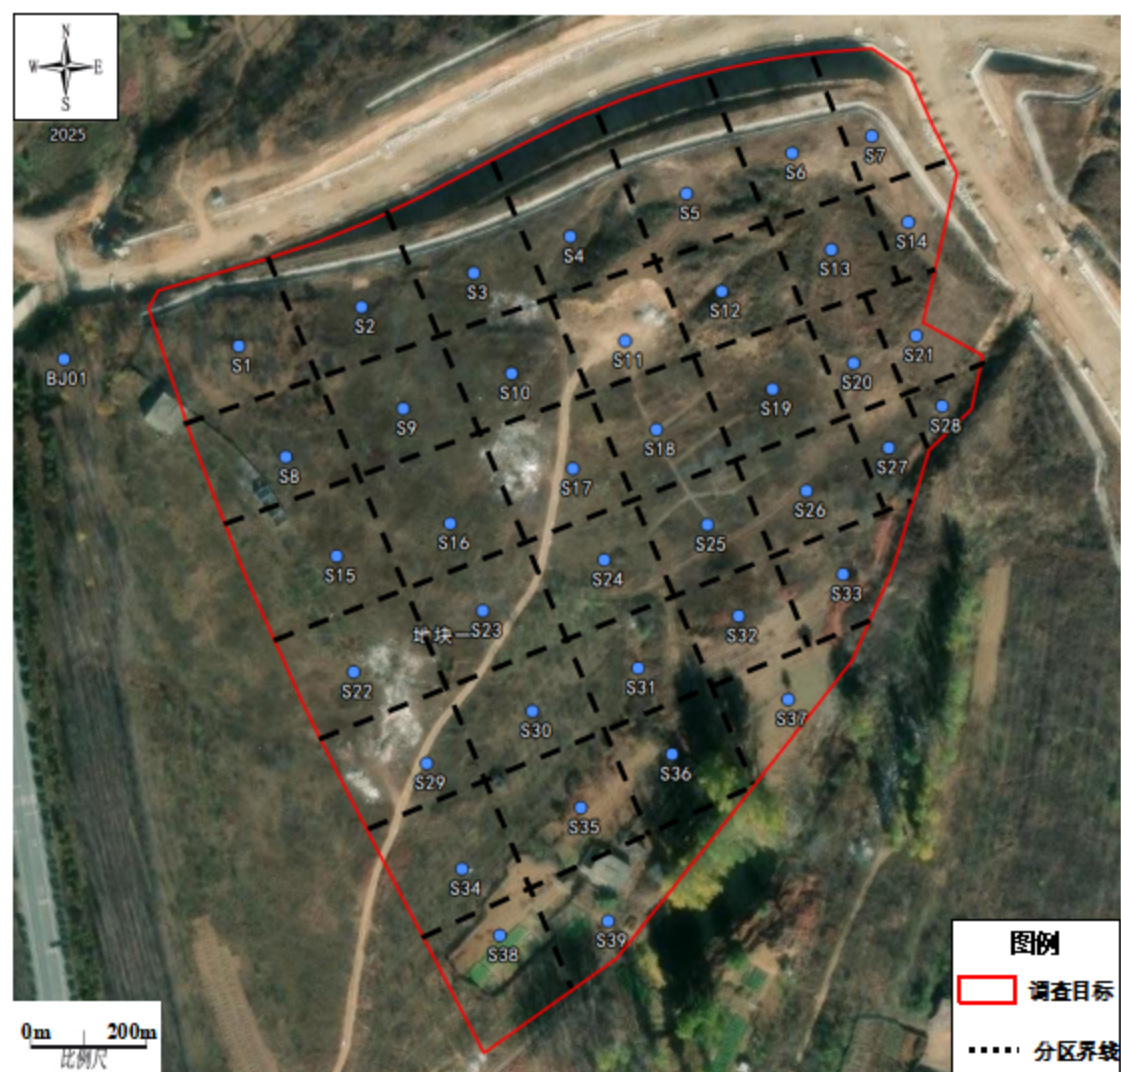
图 5.1-1 地块土壤采样点位示意

| S39 | 119.616066;<br>40.019595 | 小区域中心 | As、Cd、Cr、Ag、Hg、Pb、Cu、VOCs | 0~0.5m |
| BJ01 | 119.613829;<br>40.021366 | 西北背景点 | As、Cd、Cr、Ag、Hg、Pb、Cu、VOCs | 0~0.5m |

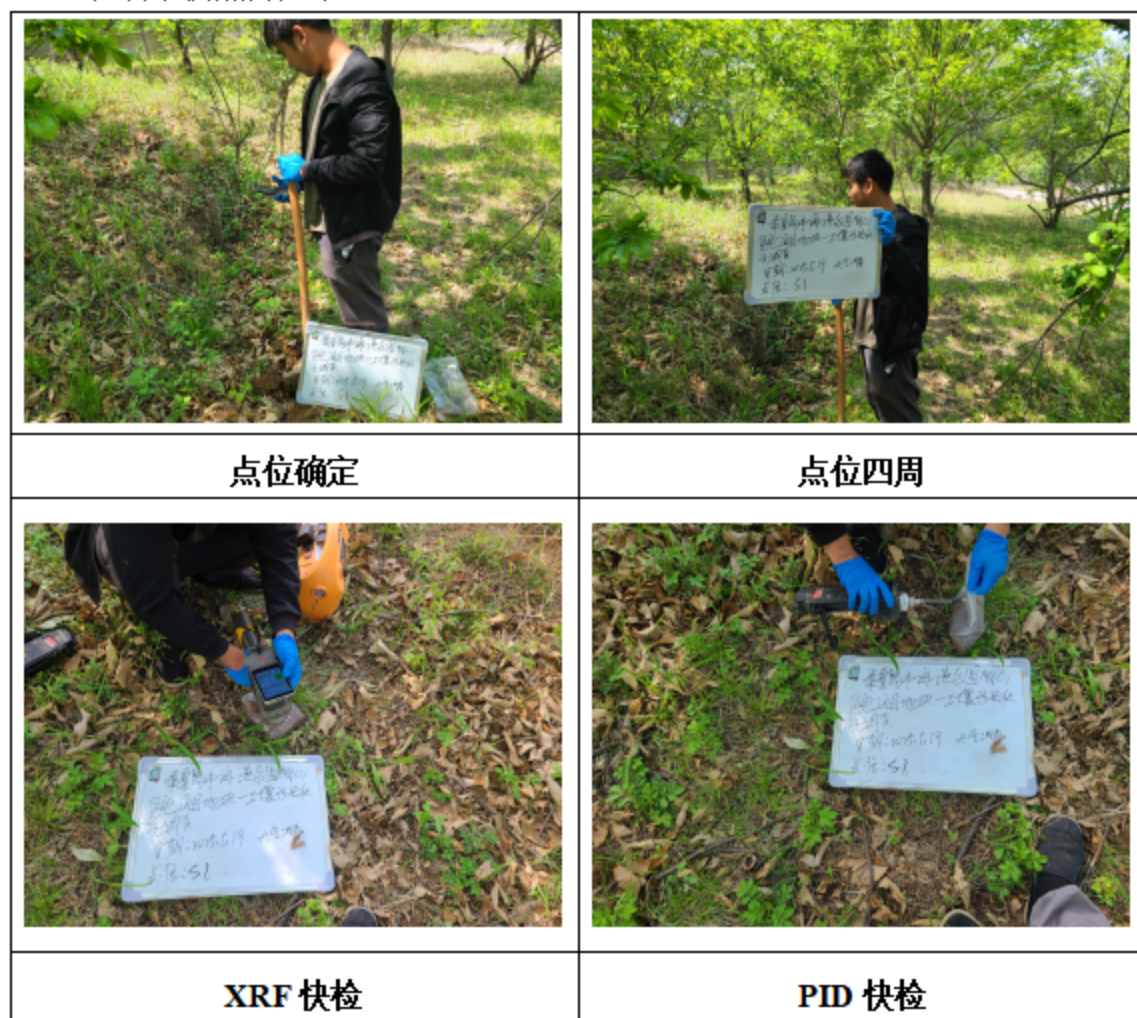
图 5.2-1 土壤现场采样照片示例

本次调查工作中使用 PID（设备型号：EXPLORER5000，检出限 0.01ppm）和 XRF（设备 PGM7300，检出限 1ppm）进行现场快速检测。
