# 秦皇岛市 2025 年度第 44 批次建设用地 1 号地 土壤污染状况调查报告

委托单位：秦皇岛市山海关区自然资源和规划局

编制单位：河北昂泽维环保科技有限公司

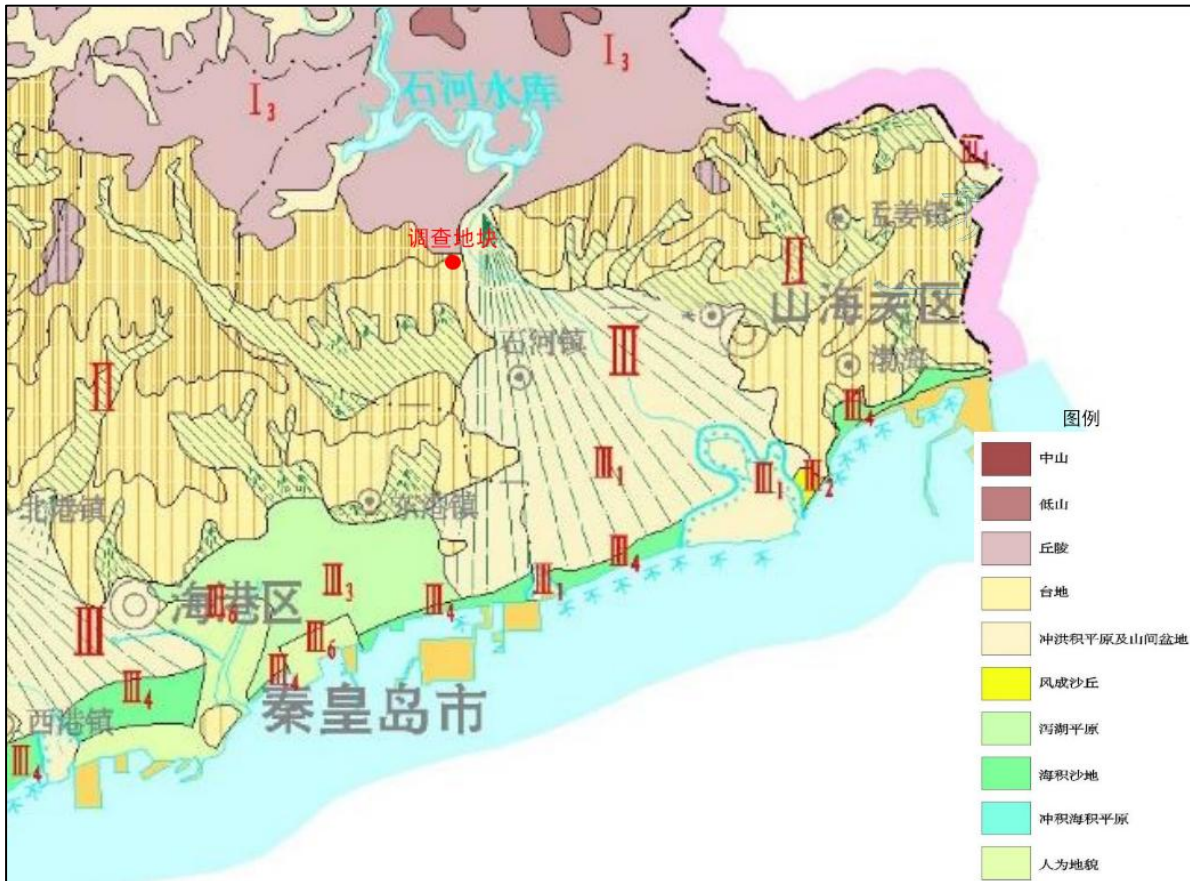
图 3.1-2 山海关区地形地貌图

山海关地貌总的特点是呈阶梯状，北部低山，中部台地，南部和西部为剥蚀平原、地势北高南低、东西平缓，海拔在 100-920m 之间，坡度变化较大。南部沿海一带为滨海平原，地势平坦，海拔在 5m 以下。山海关区处于燕山沉降带东部，山海关太拱手华夏构造体系控制。地质系第四系粉质粘土和前震旦系花岗岩、地表为壤土，土层较薄，土质粗糙，肥力差。山海关区地形地貌图详见下图。

由图可知，本次调查地块位于丘陵与台地过渡区。

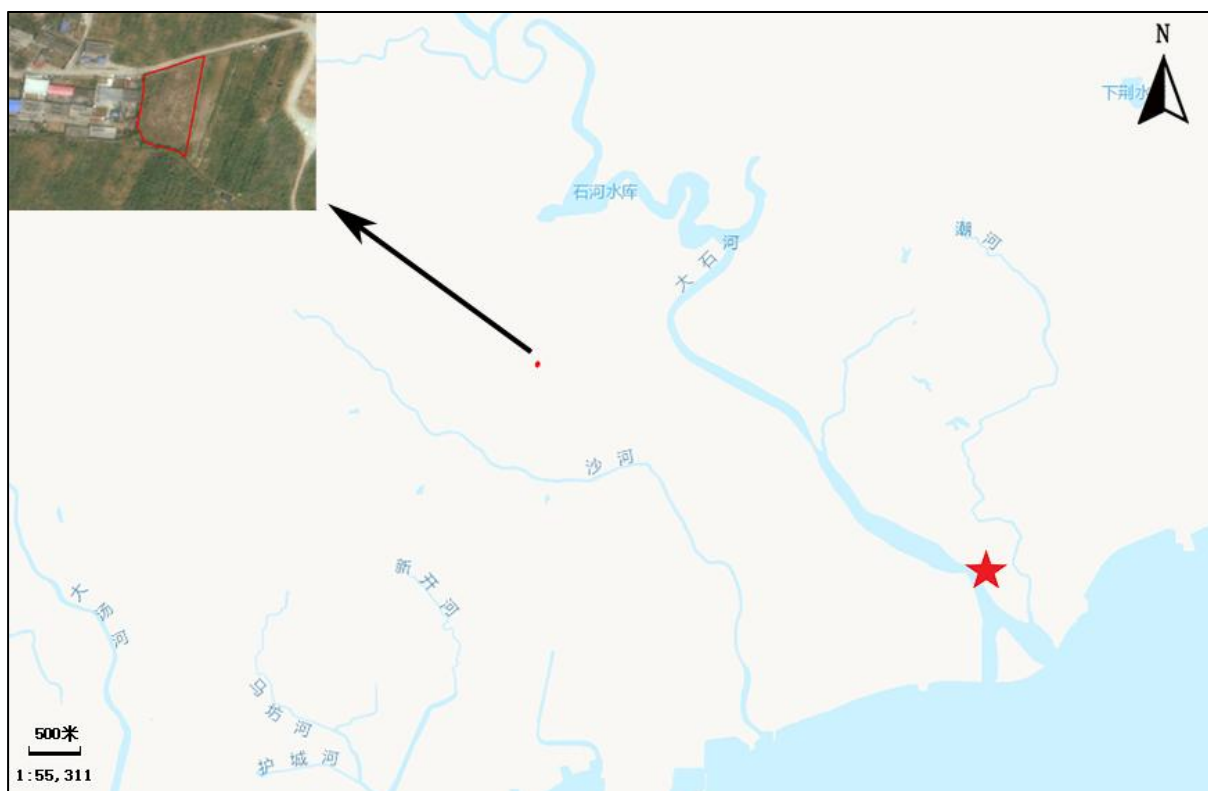
图 3.1-3 项目所在区域河流水系图

本次调查地块东侧 2.5km 为石河，西南 2.4km 为沙河。

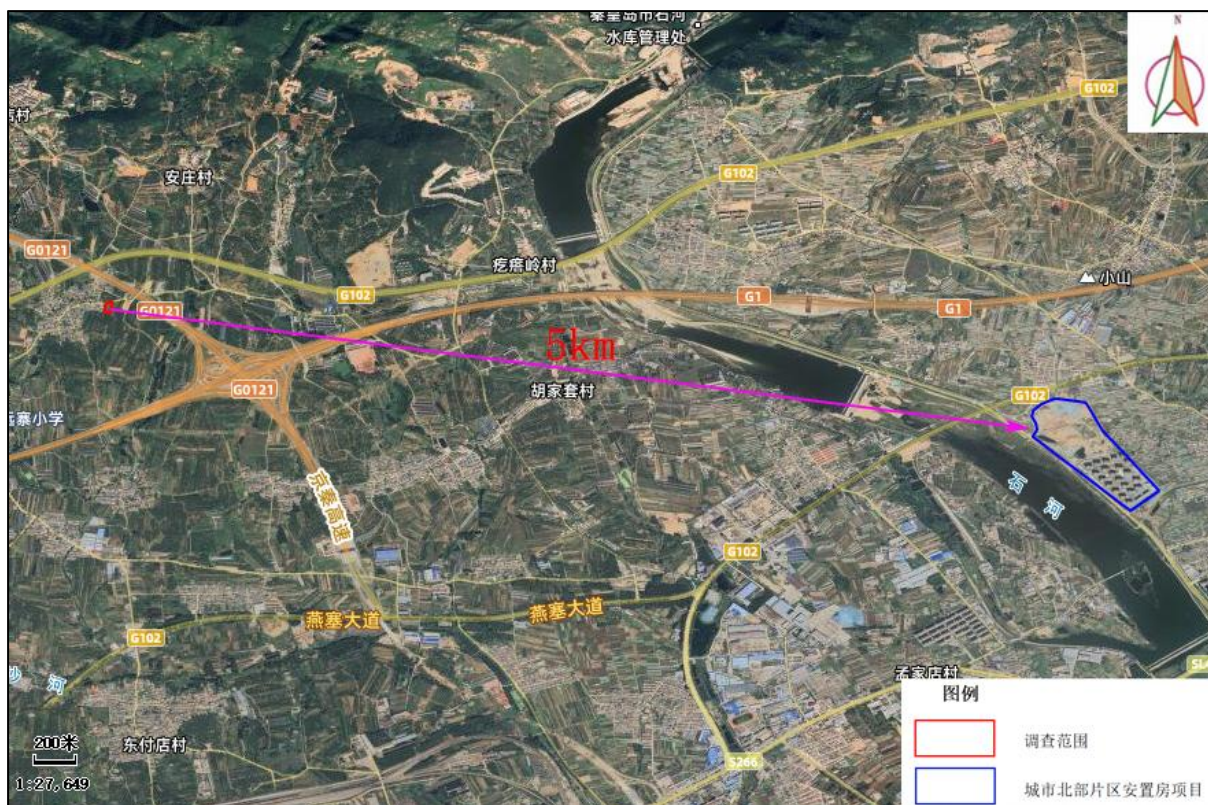
图 3.1-4 城市北部片区安置房项目与本次调查地块的关系

秦皇岛山海关区位于燕山褶皱断裂带东南边缘与华夏第二沉降带的结合部位。依据收集到的本地块内的《城市北部片区安置房项目岩土工程勘察报告》勘探结果表明，在勘探深度范围内，地层自上而下依次为：第四系全新统（ $Q_4^{ml}$ ）杂填土，第四系全新统冲洪积成因的（ $Q_4^{al+pl}$ ）粗砾砂、粉质黏土、圆砾、卵石，第四系上更新统残积成因的（ $Q_3^{el}$ ）砂质黏性土，太古界（Ar）强风化、中等风化混合花岗岩。按工程地质分层原则将场地地基土划分为 7 个主层，1 个亚层。各岩土层岩性特征从上至下分述见下表，城市北部片区安置房项目与本次调查地块的关系见图 3.1-4。

山海关区区域地下水类型为孔隙潜水，地下水主要赋存第四系砂土和卵石层中，含水层厚度为 5.7-7.6m，混合花岗岩为隔水地板，水量较丰富，含水层渗透性好，渗透系数为 14.11m/d，本次调查地块所在区域地下水流向为自东北流向西南。

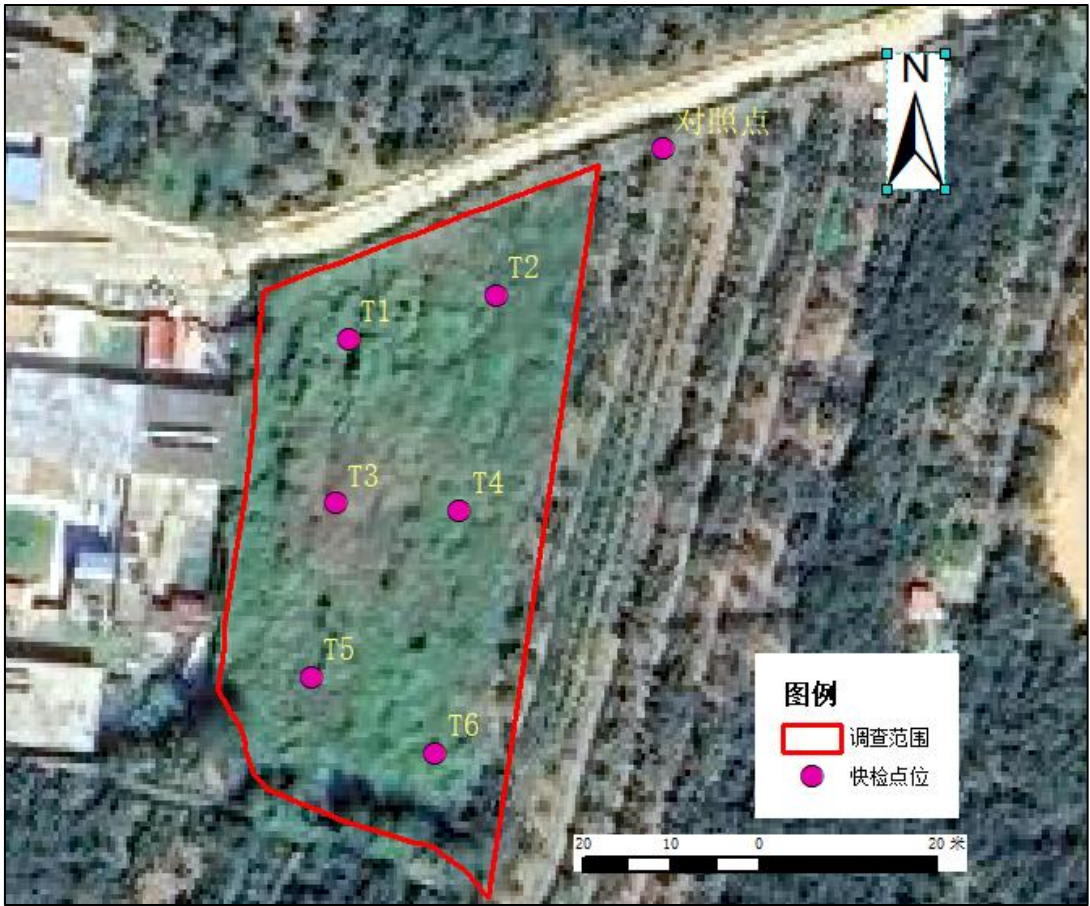
图 4.5-1 土壤快速检测取样点示意图

在前期资料收集分析的基础上，结合现场踏勘、人员访谈情况，开展土壤样品现场快速检测工作。本次调查，共布设 7 个快检点位。具体点位布设情况见下图。

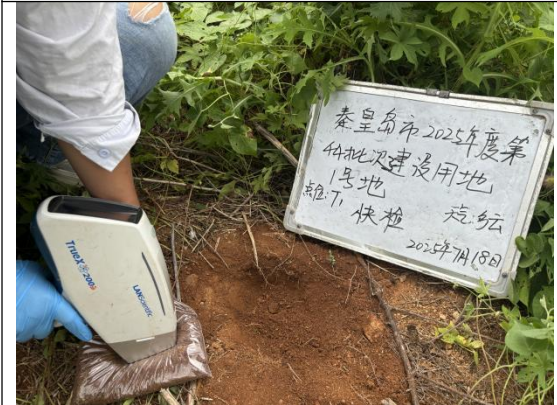
| XRF 快检 | PID 快检 |
