卢龙县2025年度第七批次建设用地1、2号地块土壤污染状况调查报告

（备案版）

编制单位：河北子倪科技有限公司

日期：2025年12月

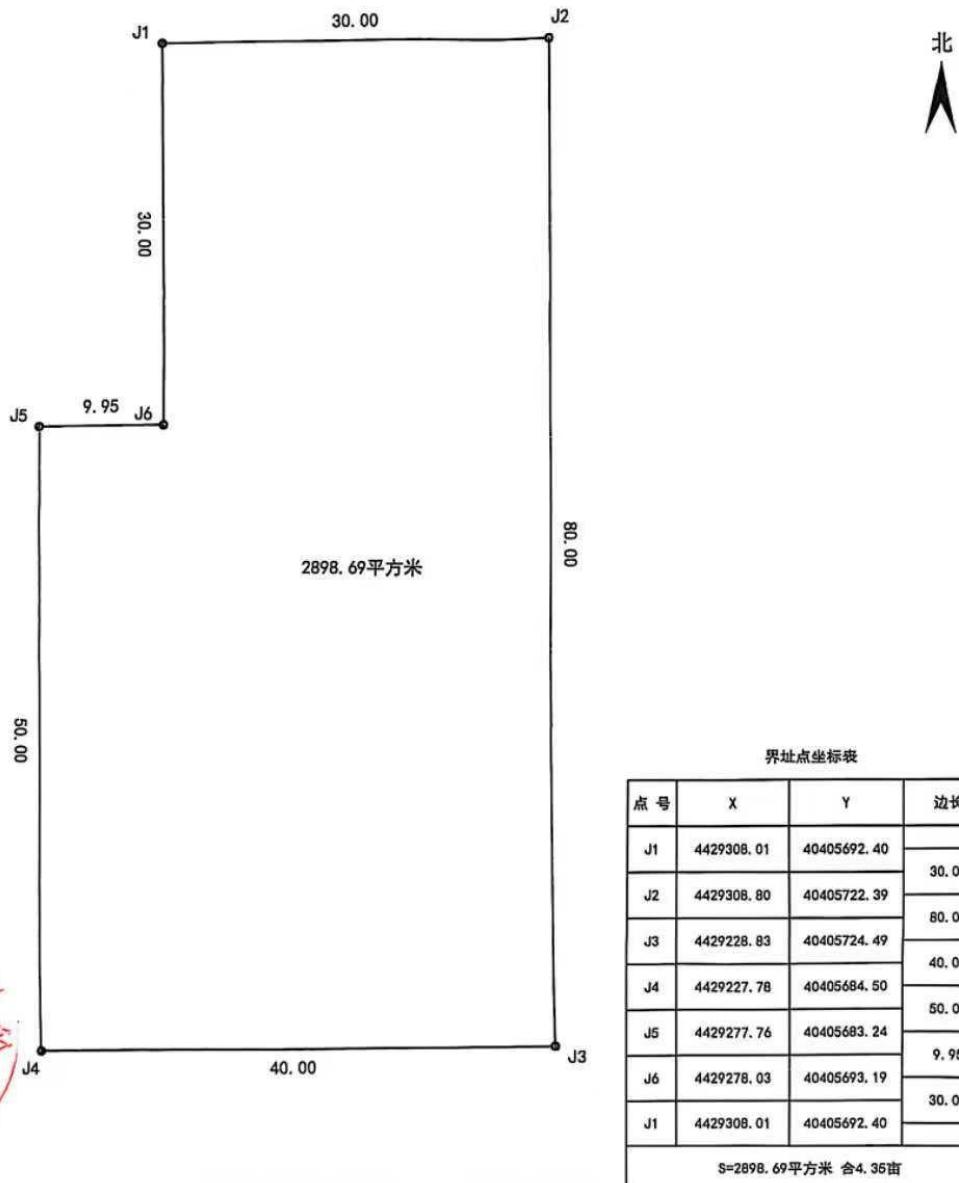
图2.4-3a 调查地块宗地图 (地块1)

宗地面积: 2898. 69m²

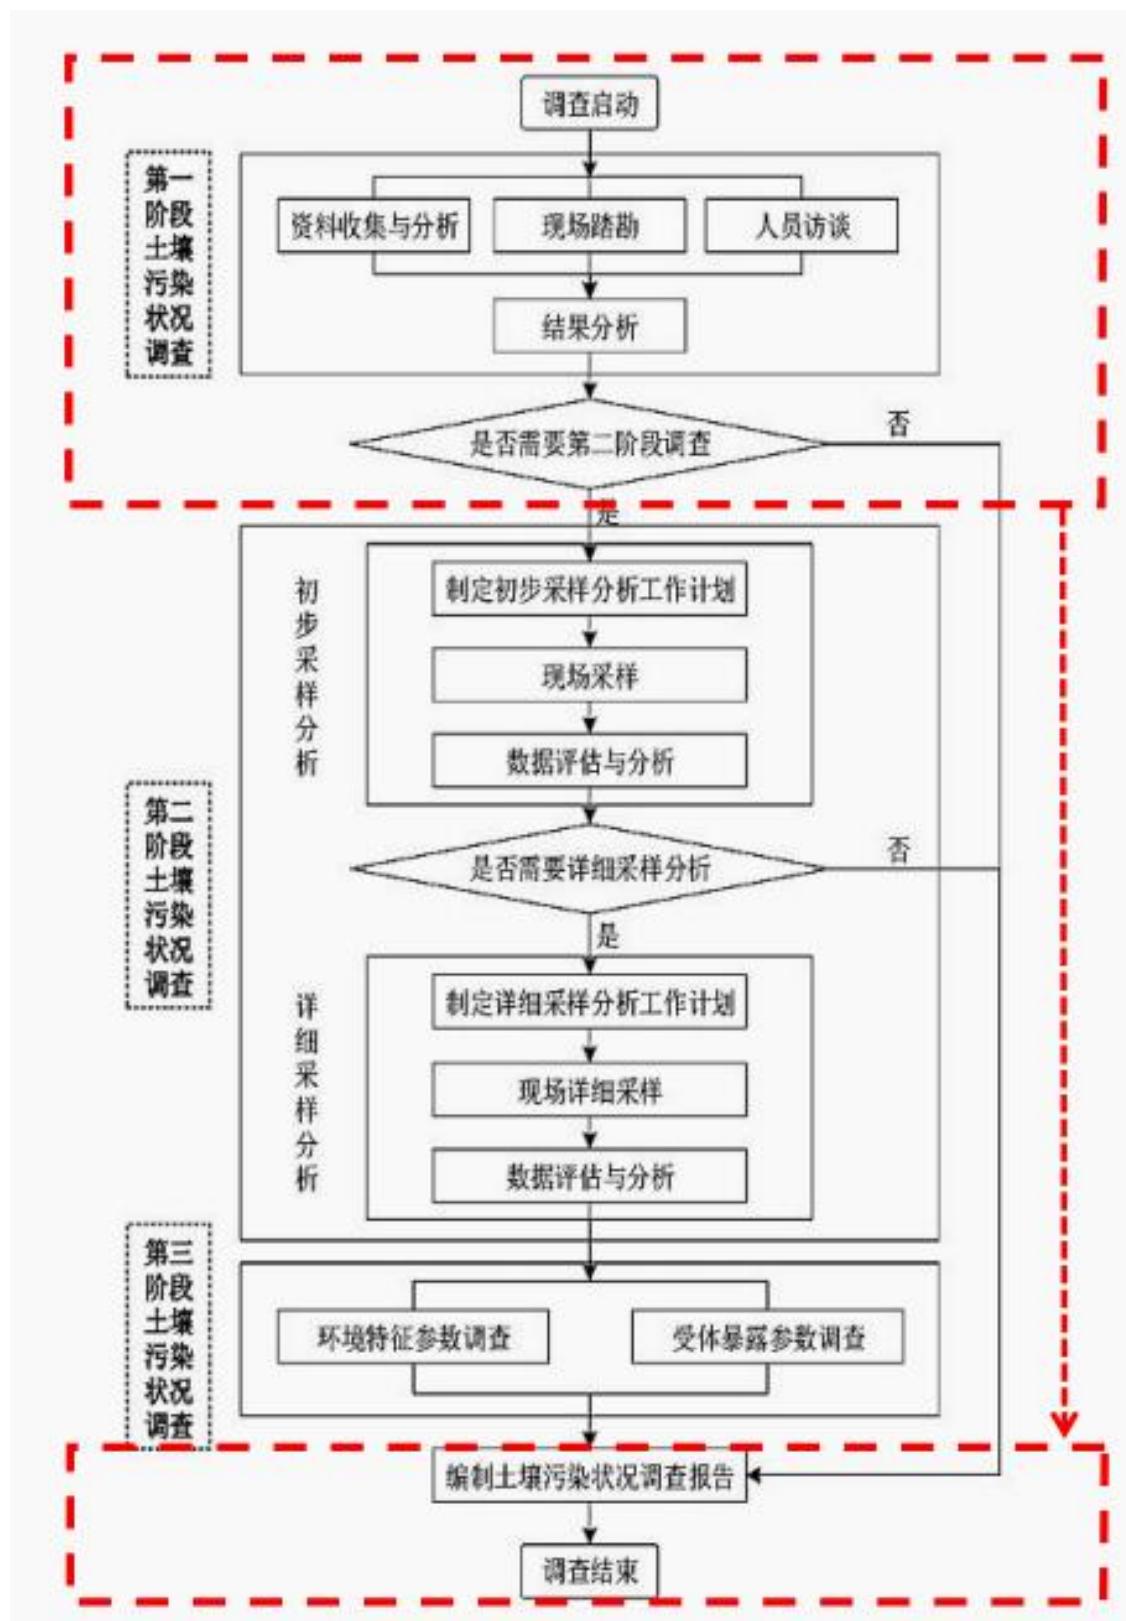
图2.5-1 土壤污染状况调查的工作内容与程序（红线为本次调查内容）

通过对卢龙县2025年度第七批次建设用地1、2号地块相关资料的收集，对场地利用变迁过程进行调研，并对相关污染物活动信息进行分析，识别和判断场地的潜在污染来源、污染途径及污染状况，本次调查属于地块环境调查污染识别（第一阶段），本次地块环境调查技术路线见图2.5-1。

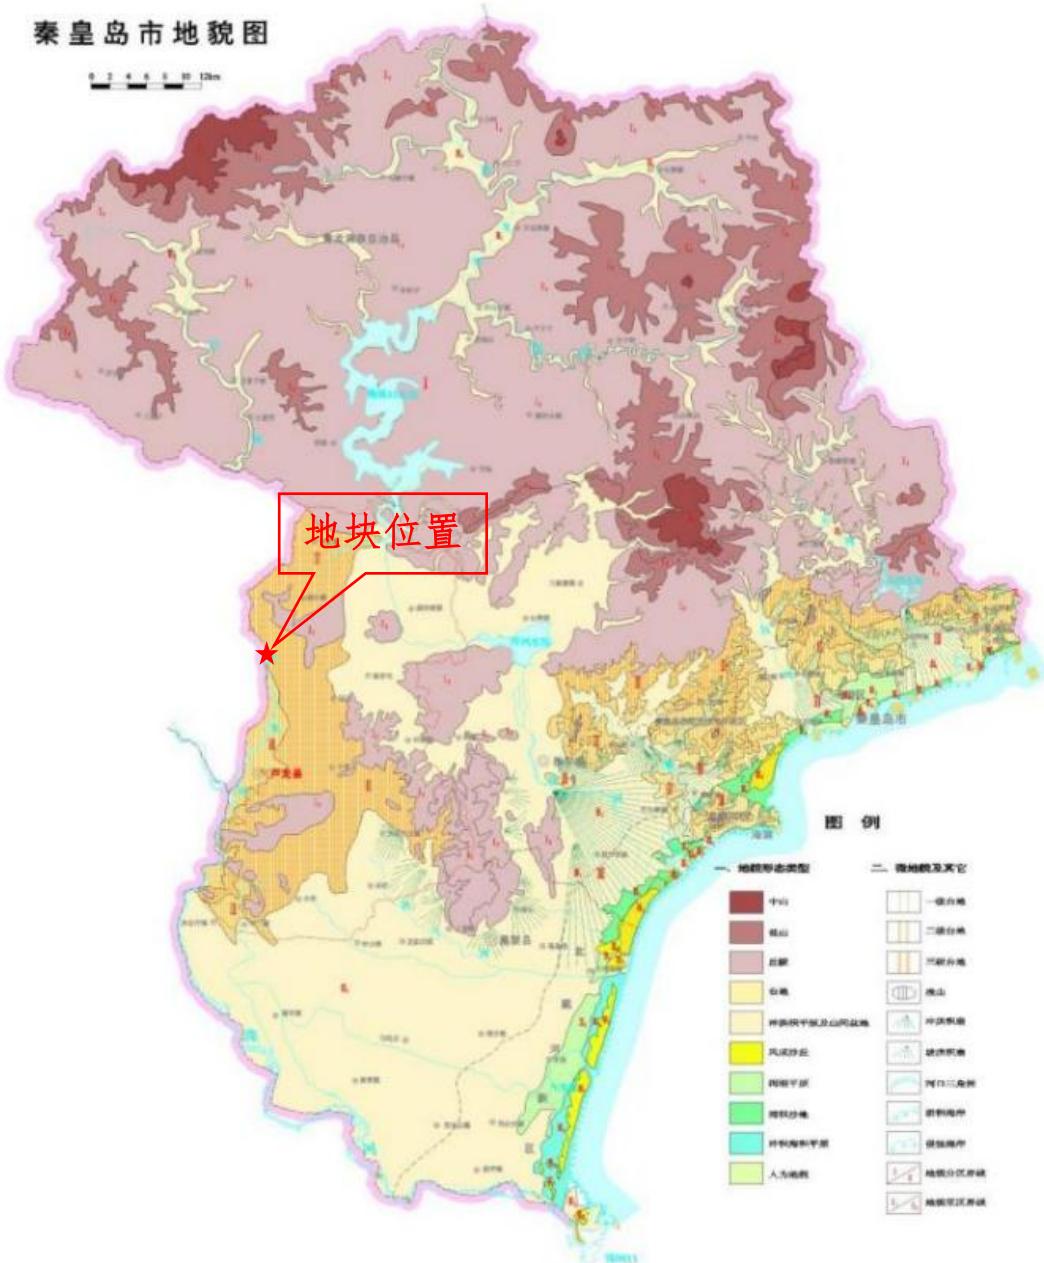
图3.1-3 秦皇岛市地貌图

印庄乡地处丘陵区，地表凹凸不平，地势东西高中部低。本次调

查地块所在地属于低山丘陵区，秦皇岛市地貌图见图3.1-3。

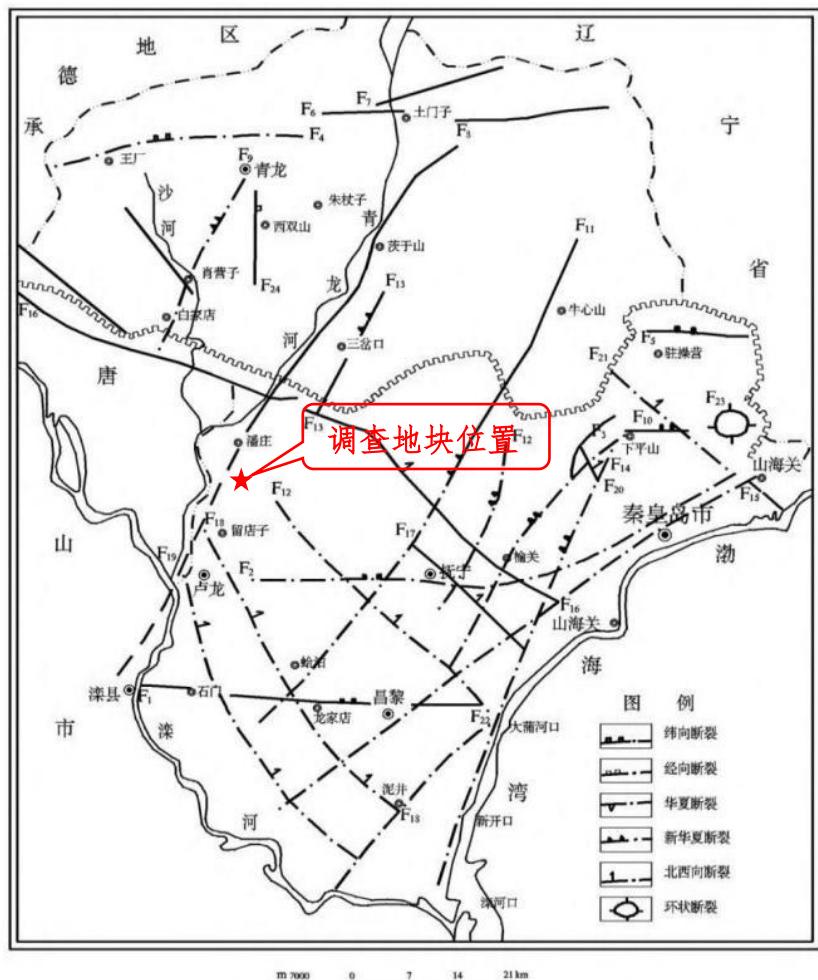
图3.1-5 区域构造图

地质构造本区在大地构造位置上处于中朝准地台的Ⅱ级构造单元燕山褶皱带与华北坳陷交接地带的东段。本区经历了长期的多次构造演变，特别是经过燕山运动，奠定了本区复杂的构造格架，其特征是断裂发育褶皱微弱。卢龙县境内有F8、F18、F19三条主要断裂通过，F8为滦县-卢龙断裂，走向北东30°，倾向北西，倾角60~80°，长度在30~100km，为逆断层，破碎带由碎裂岩糜棱岩组成。F18、F19二条断裂走向均为北西30°，倾向南西，为大于30km正断层。卢龙盆地就是在区域新构造运动作用下形成的。卢龙盆地构造以断裂为主，主要有纬向构造体系，新华夏构造体系，华夏构造体系以及北西向构造等。

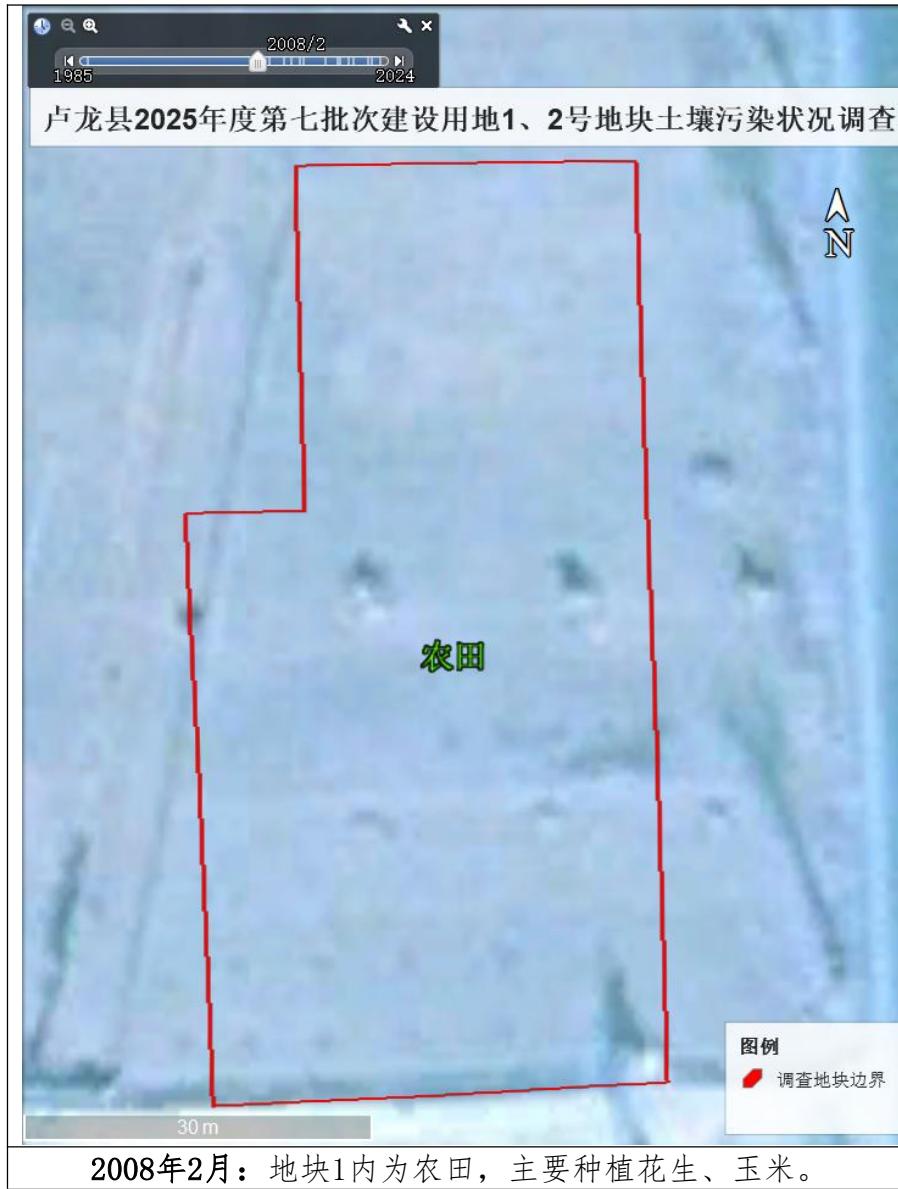
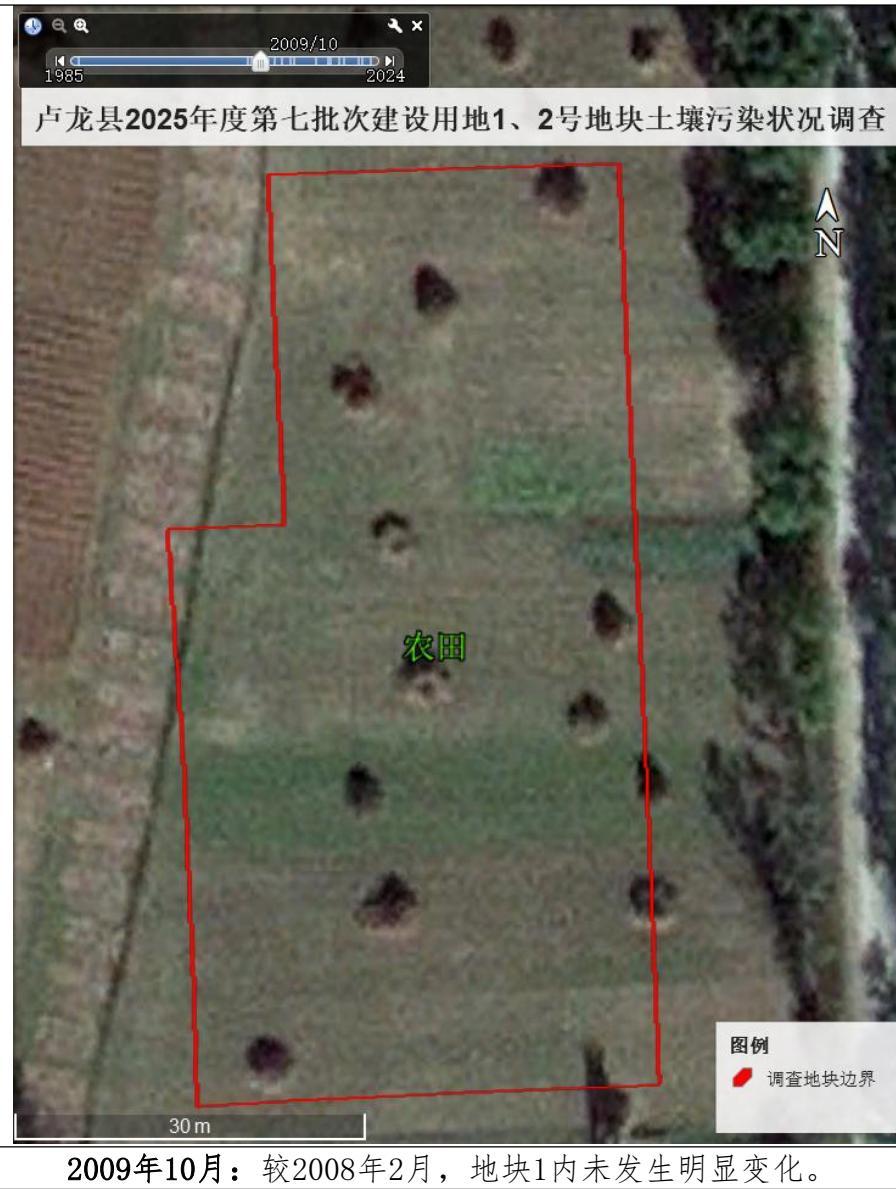
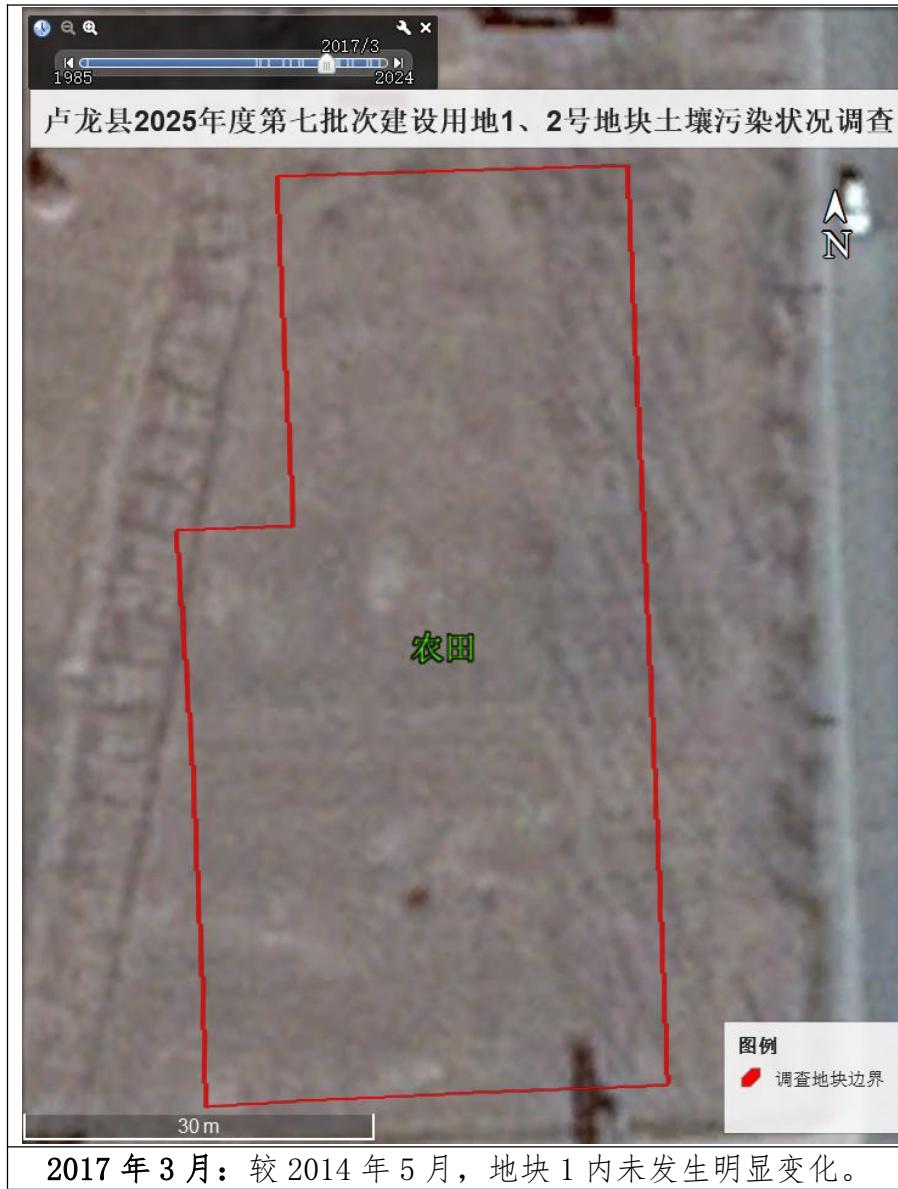
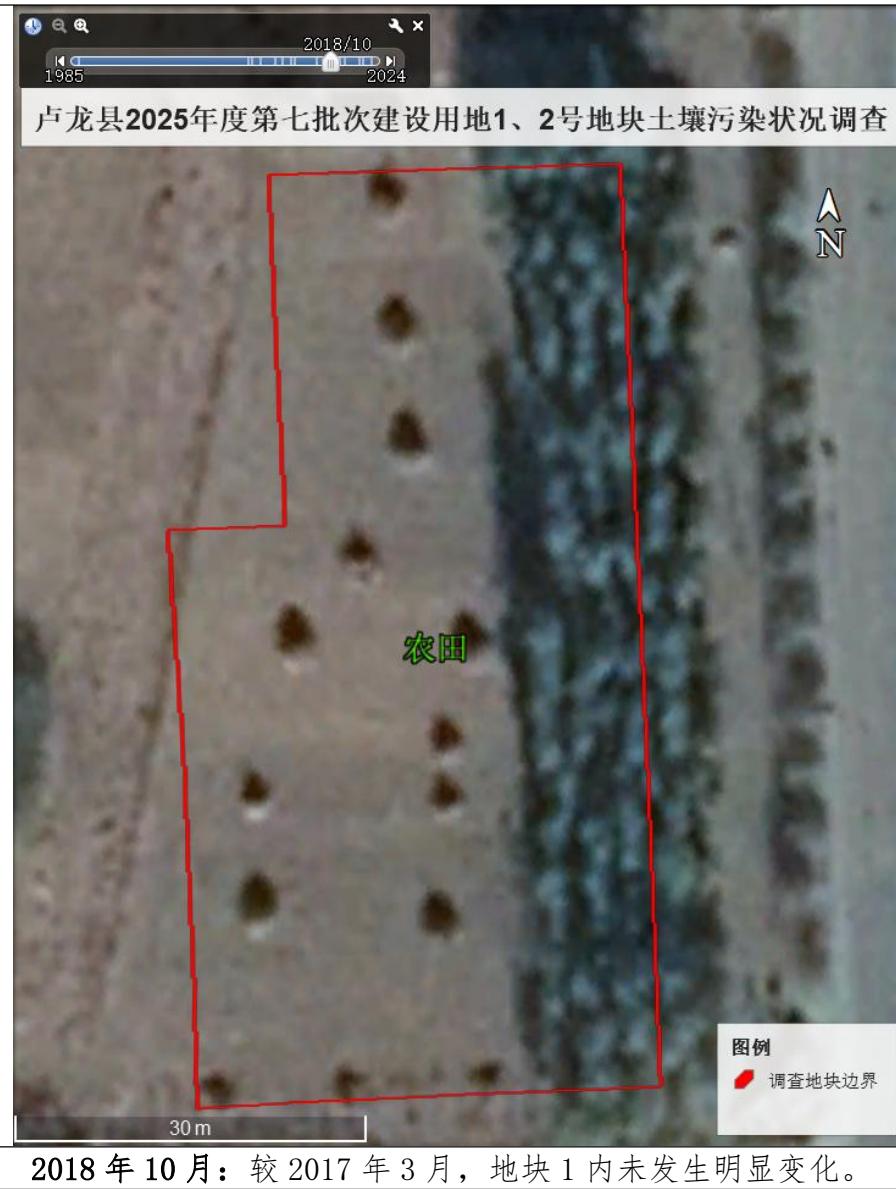
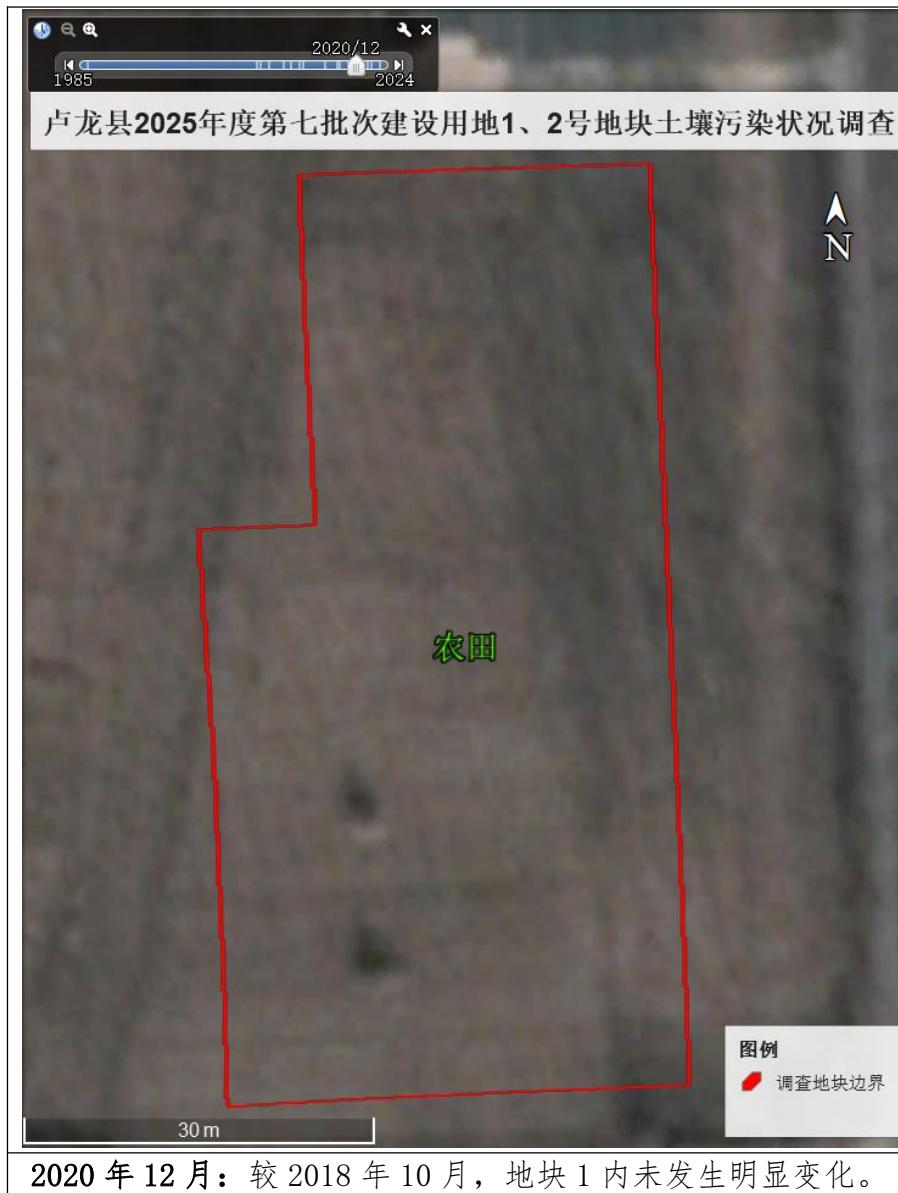
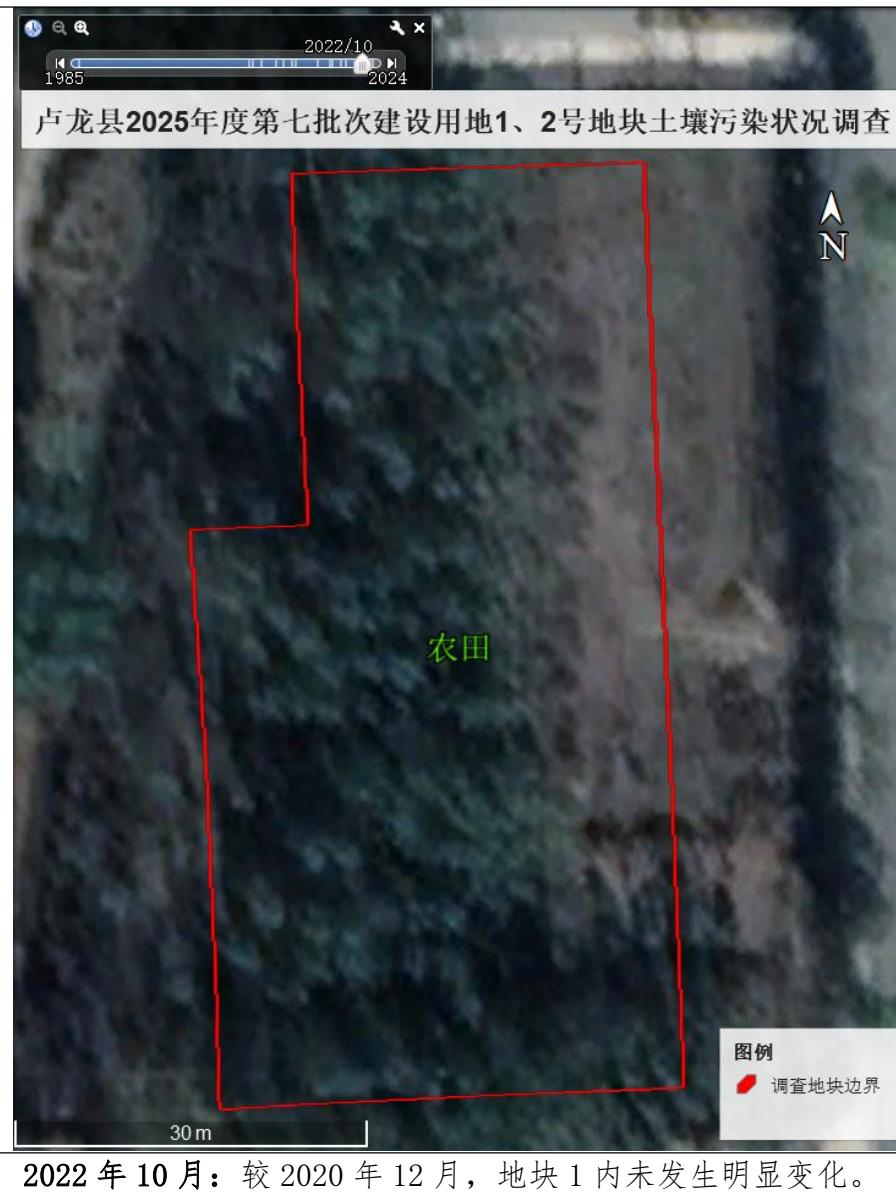
地块1、地块2历史至今一直为农田，主要种植玉米、花生，截至2025年11月现场踏勘时地块内仍为农田，地块1局部堆放有玉米秸秆。地块内历史影像图见图3.3-2。

2011年10月：较2009年10月，地块1内未发生明显变化。

2014年5月：较2013年10月，地块1内未发生明显变化。

2024年5月：较2022年10月，地块1内未发生明显变化。

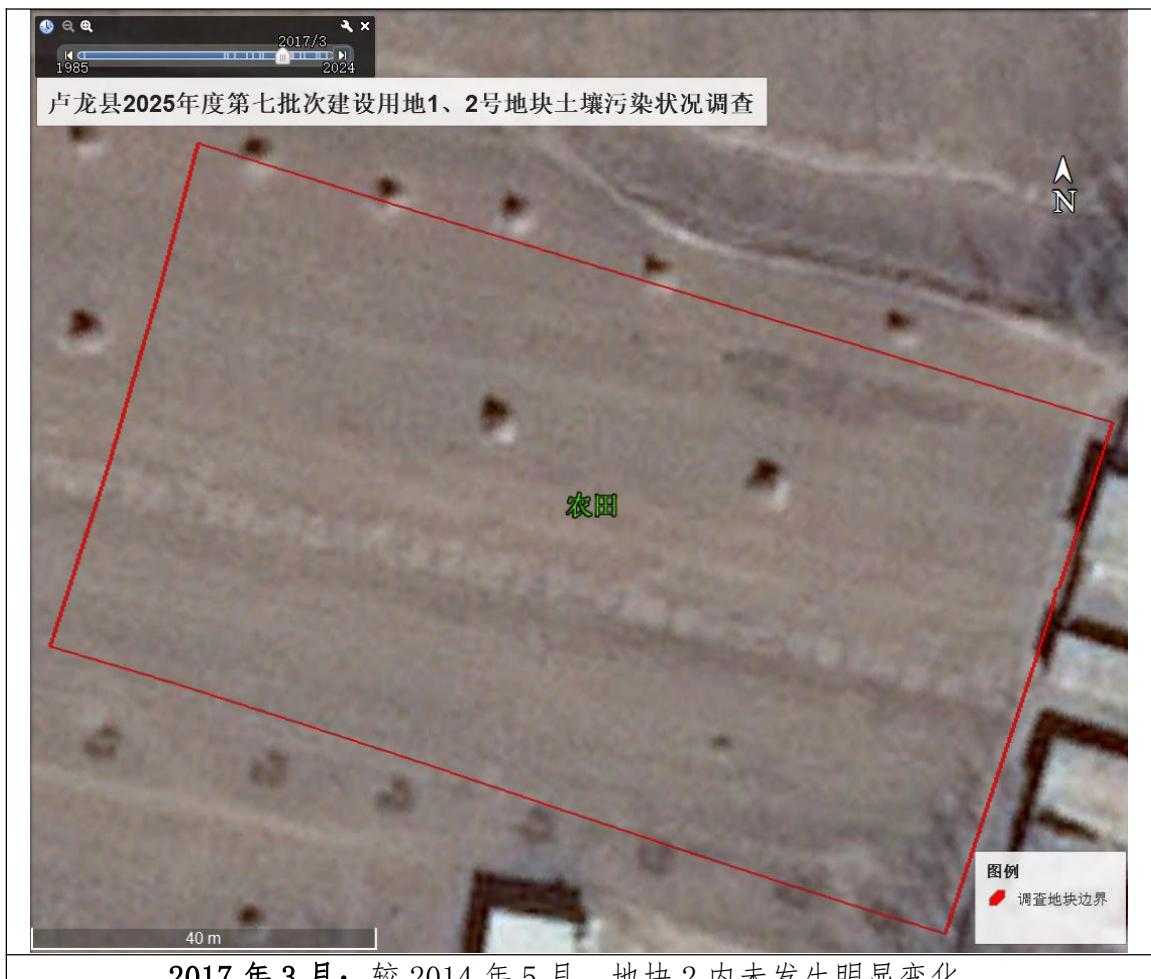
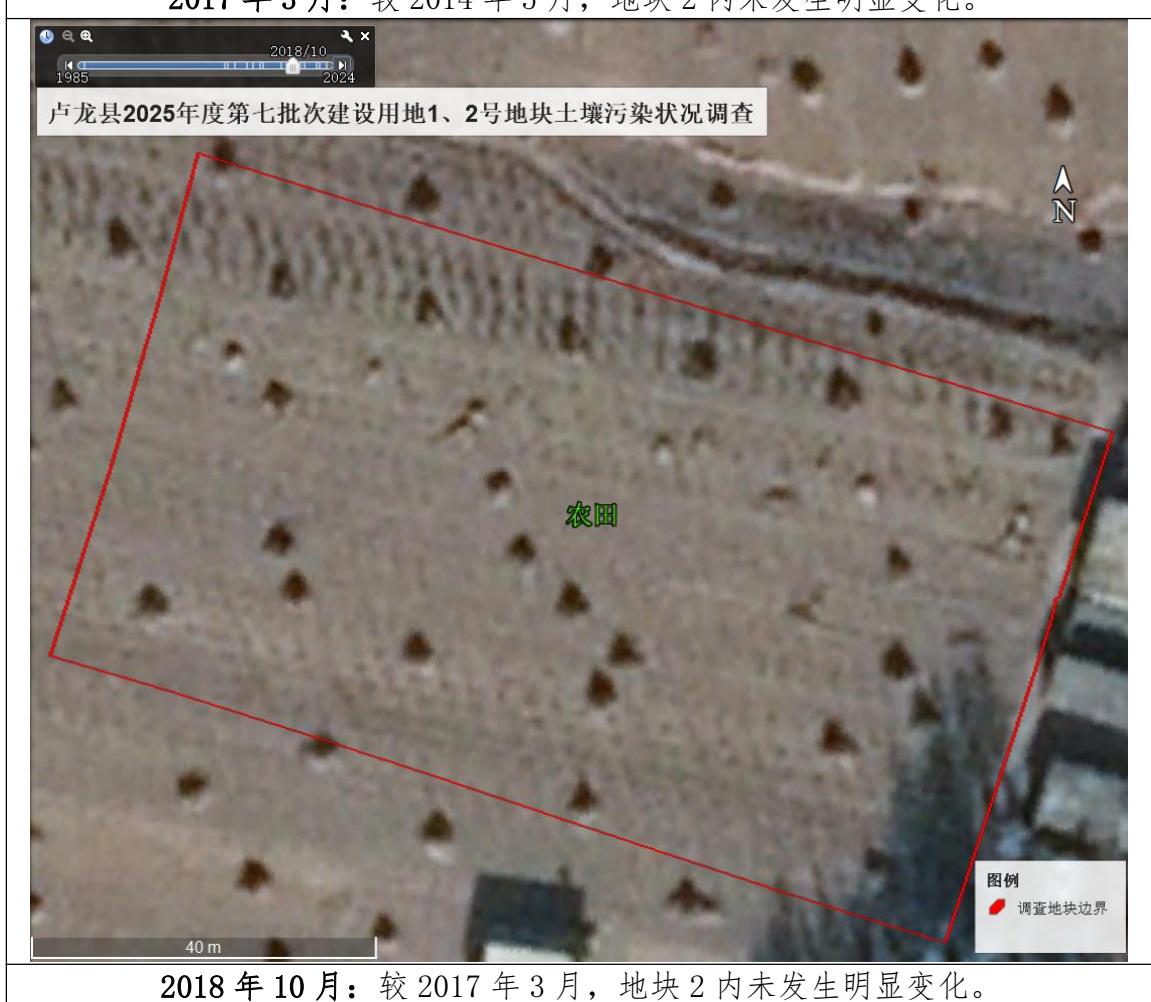
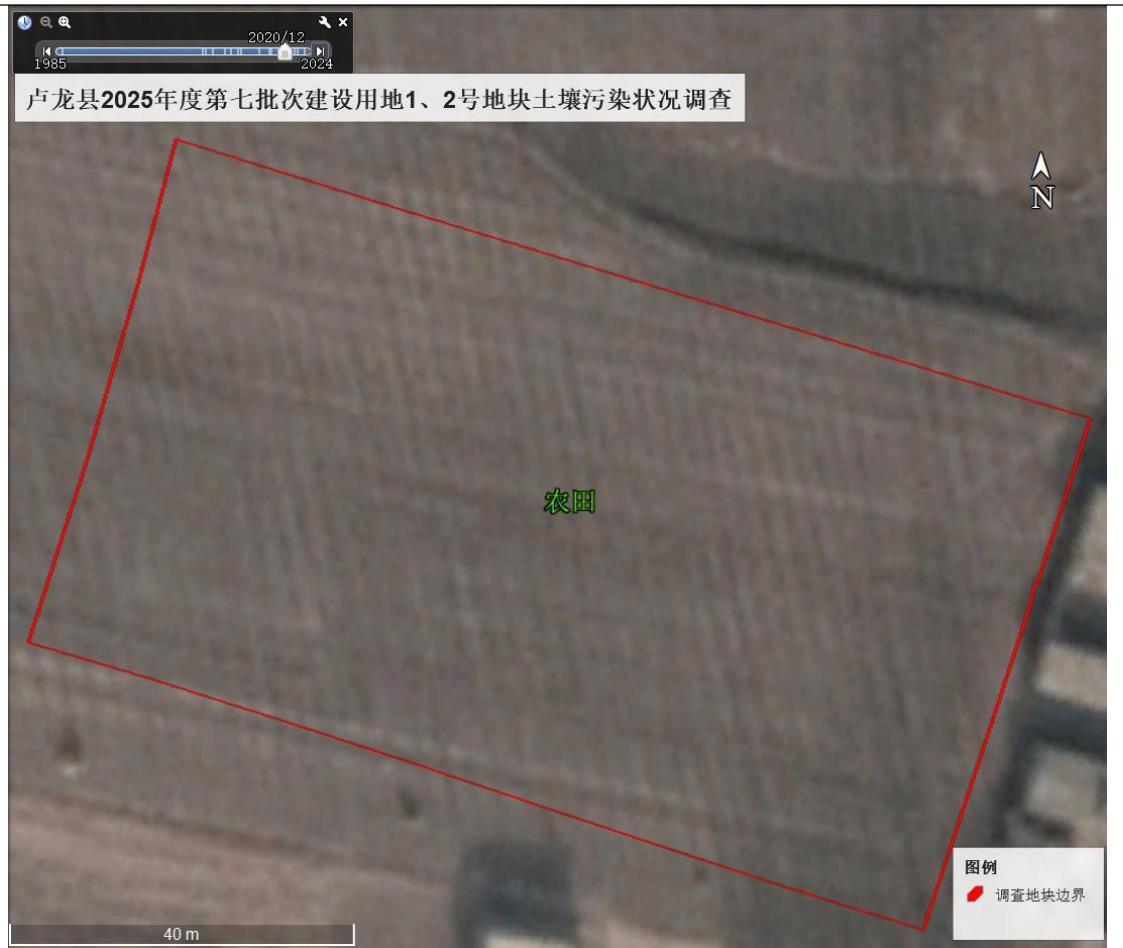
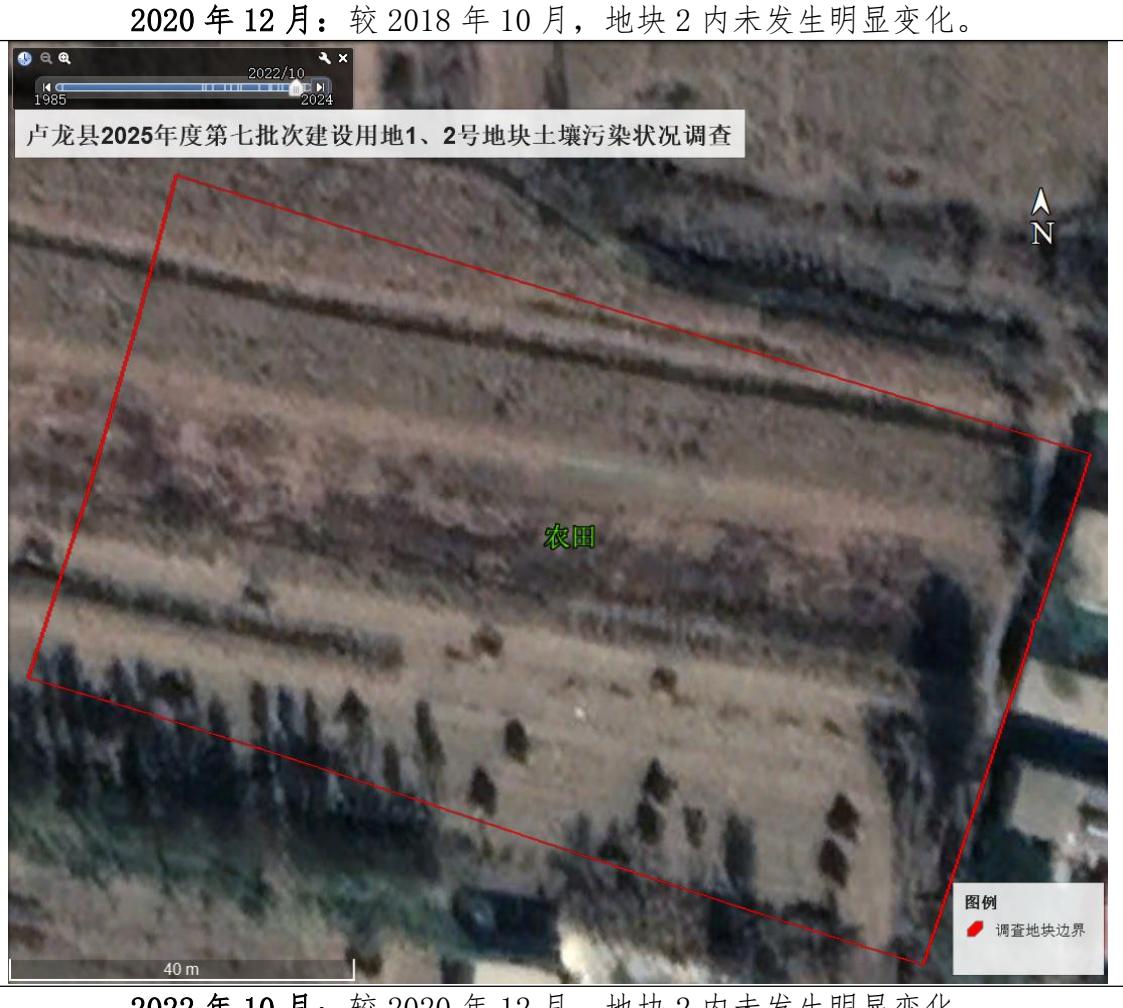
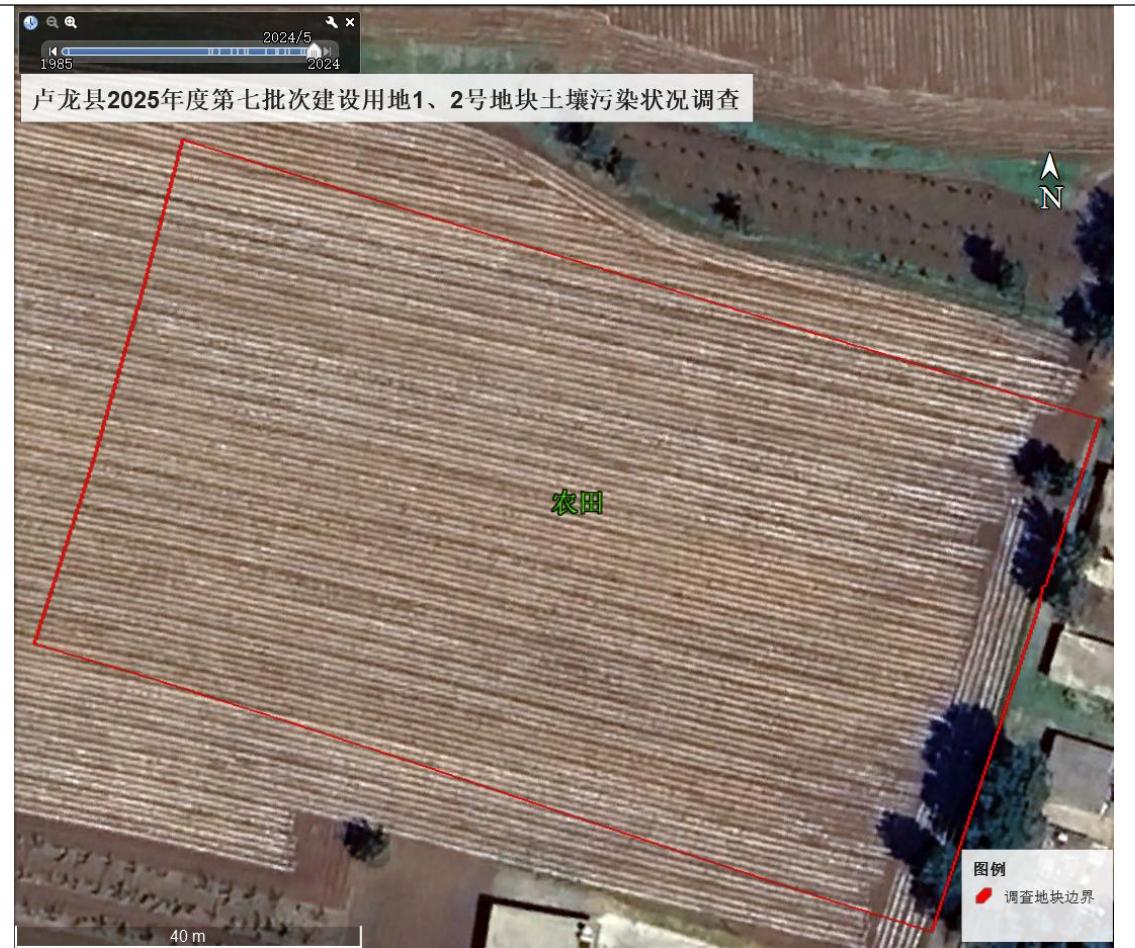
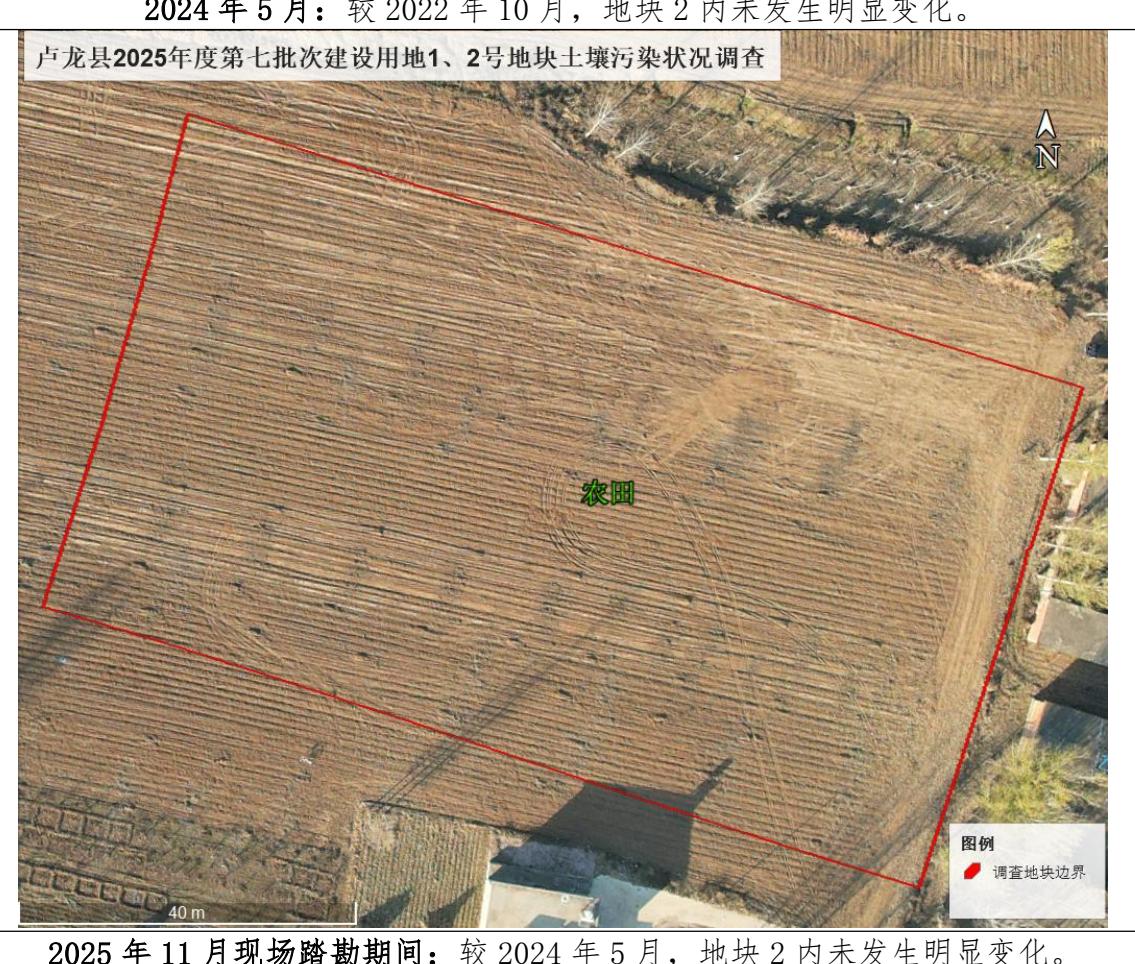
图3.3-2b 地块2内历史影像图

2014年5月：较2013年10月，地块2内未发生明显变化。

2017年3月：较2014年5月，地块2内未发生明显变化。

2018年10月：较2017年3月，地块2内未发生明显变化。

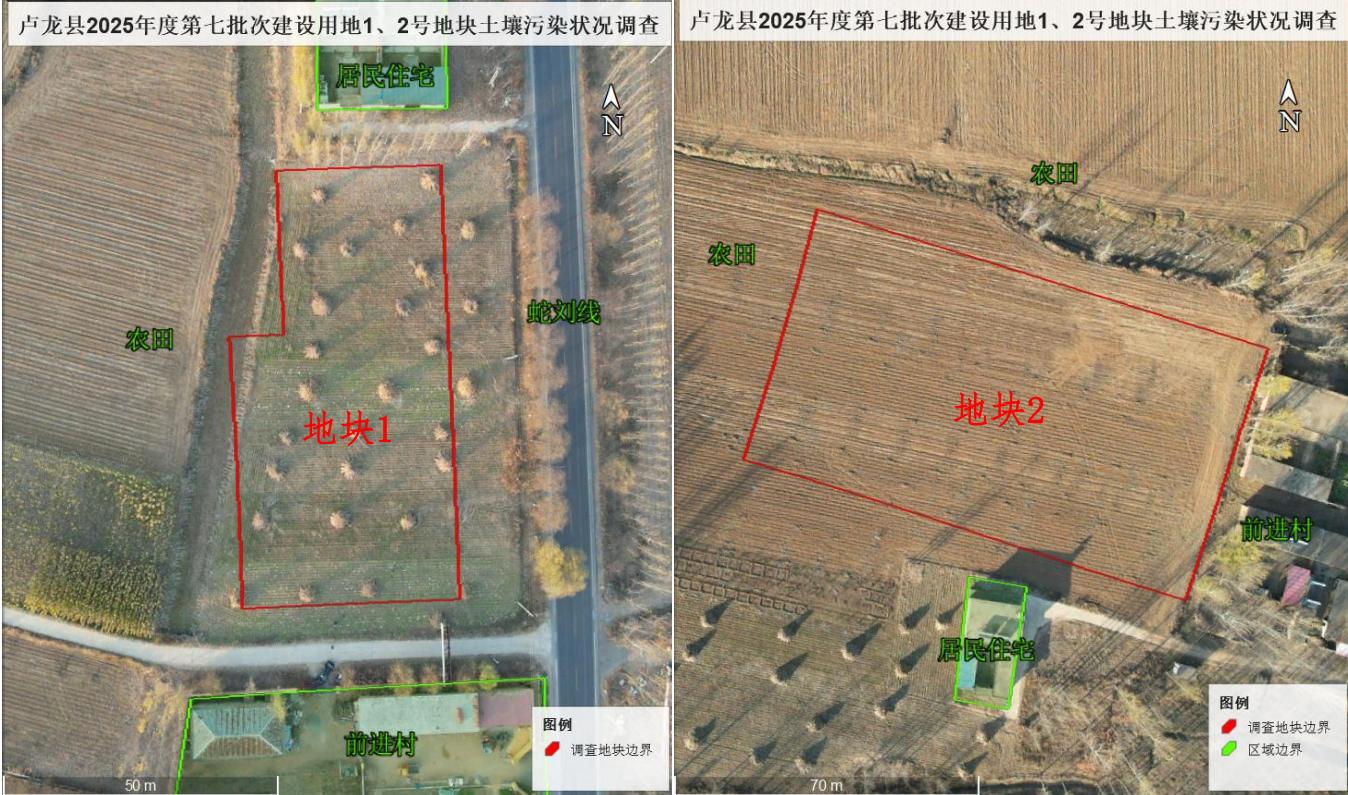
图3.4-1 相邻地块现状图

1. 东侧相邻地块一直为前进村，至今未发生明显变化；
2. 南侧相邻地块一直为2013年前一直为农田，2013年建设居民住宅，至今未发生明显变化；
3. 西侧相邻地块一直为农田，至今未发生明显变化；
4. 北侧相邻地块一直为农田，至今未发生明显变化。

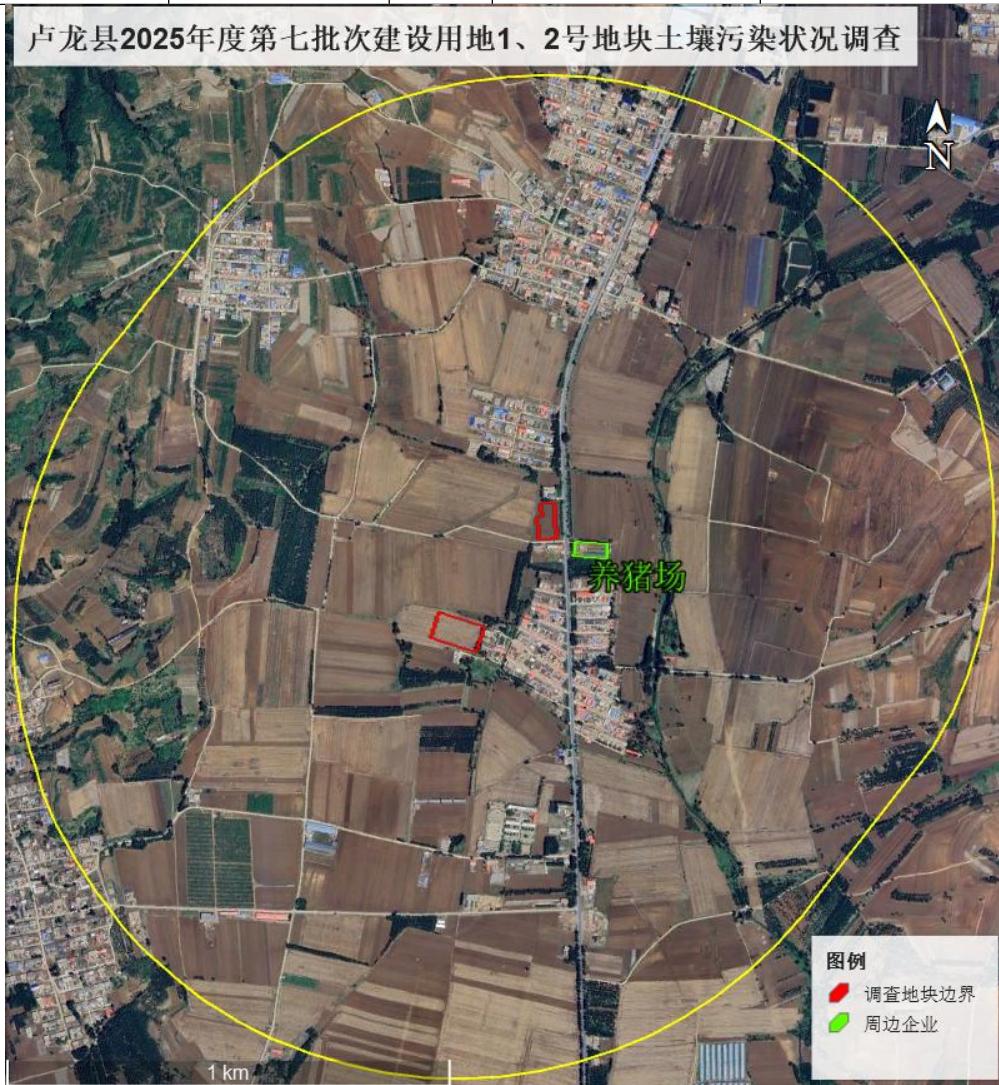
图3.5-1 周边企业与地块的地理位置影像图

| 序号 | 企业类型 | 距离地块边界 (m) | 方位 | 备注 | 用地变迁过程 |
|---|---|---|---|---|---|
| 1 | 养猪场 | 40 | 东南 | 生猪养殖 | 2007 年运营至今 |

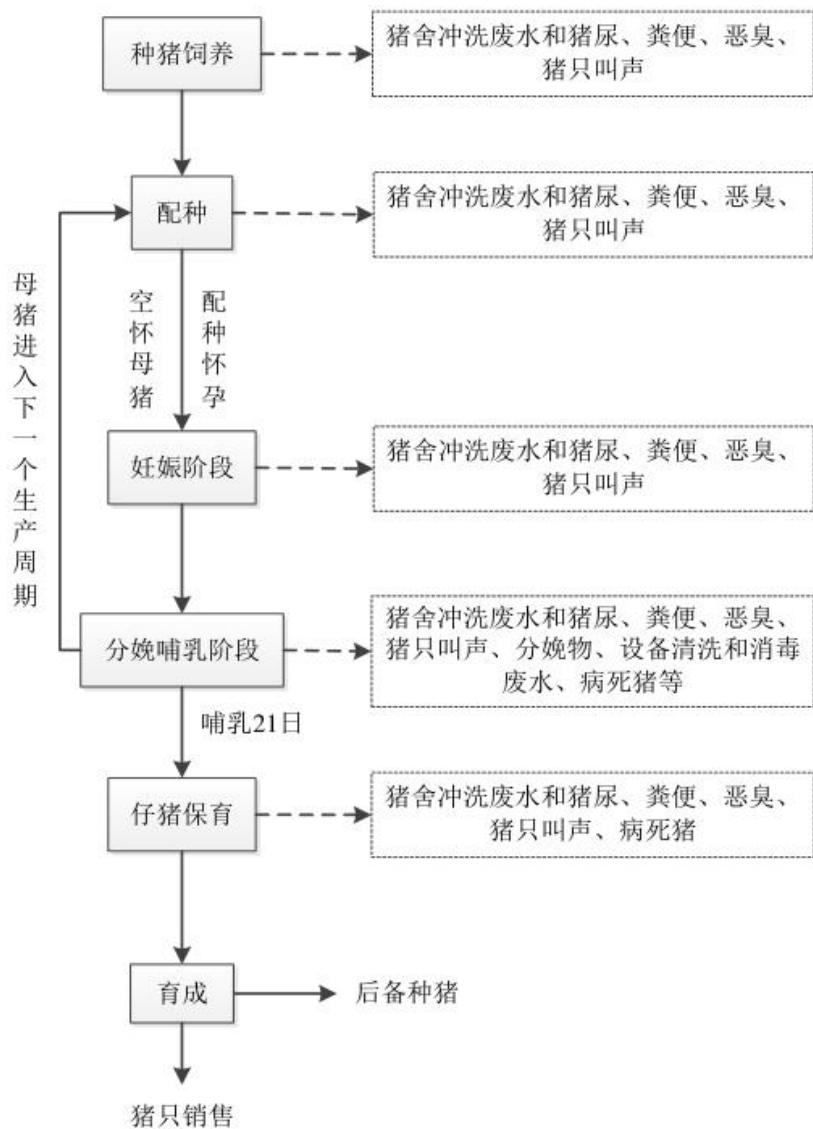
图5.2-1 养殖工艺流程及产污环节图

分娩哺乳阶段：此阶段是产前1周开始至妊娠3周龄仔猪断奶为止，时间为4周。产前1周将妊娠母猪转入分娩舍，产后3周断奶，母猪转入母猪舍，断奶仔猪转入保育舍培育，本阶段相对技术含量较高，要求饲养人员抓好初生关，做好接产工作，使母猪顺利分娩；抓好补饲关提高断奶仔猪体重。

育成阶段：断奶仔猪转至育成舍进行培育，生猪育成后，除部分用于候补淘汰种猪外，其余外售。

猪舍清粪工艺：猪舍地板为全漏粪地板，即地板由镂空的混凝土板组成，混凝土板下部为粪沟，猪产生的粪污由于重力作用从镂空地板下漏至粪沟储存。粪沟中设有排粪塞，利用虹吸原理，形成负压，使粪污均匀分布在池底的排污口，从而有序排出。
