卢龙县2025年度第七批次建设用地1、2号地块土壤污染状况调查报告

（备案版）

编制单位：河北子倪科技有限公司

日期：2025年12月

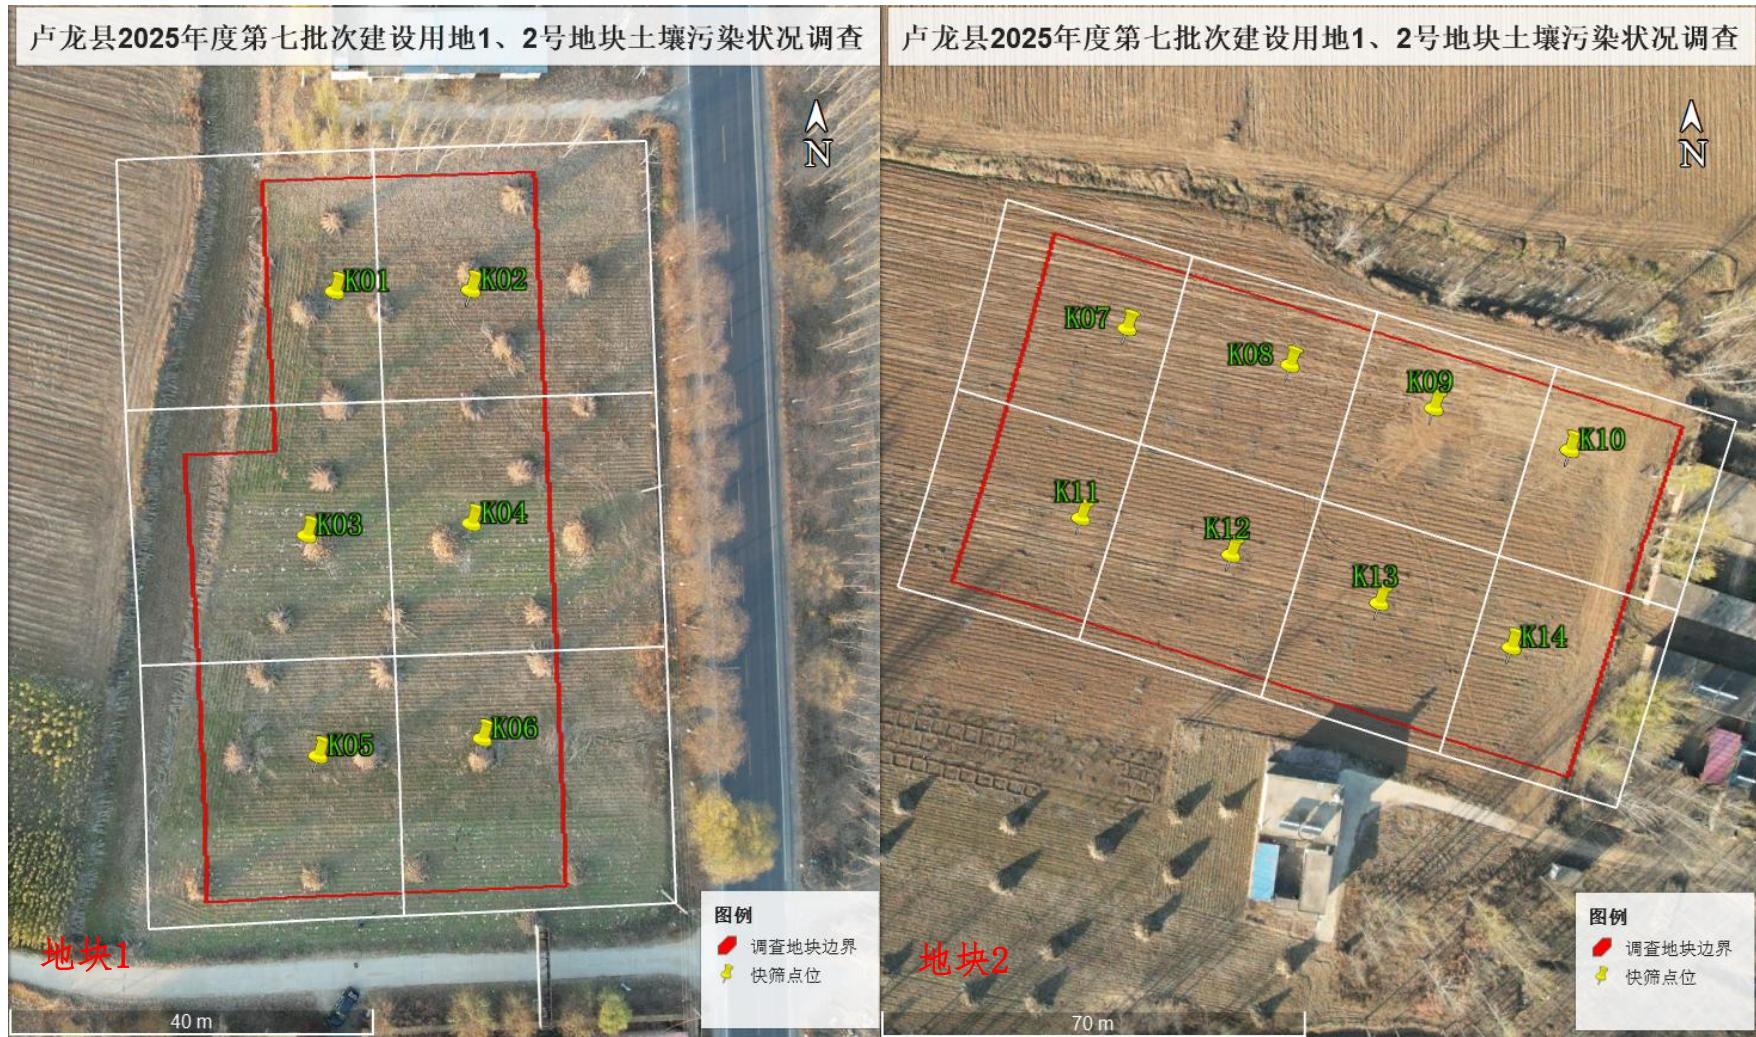
图5.3-2a 快筛点位分布图（地块内）

根据上述依据及调查地块内现状情况，在地块1布设6个快筛点位，地块2布设8个快筛点位，地块上下风向各设置1个快筛对照点位。综上，本次调查共布设16个快筛点位，现场快筛点位分布图见图5.3-2，快筛检测点位信息表见表5.3-1。
