华盾凤凰城小区以东、北环路以南、规划路 以西、玉峰里小区以北地块土壤污染状况 调查报告

**编制单位：河北省地质矿产勘查开发局第八地质大队
(河北省海洋地质资源调查中心)**

编制日期：二〇二五年十二月

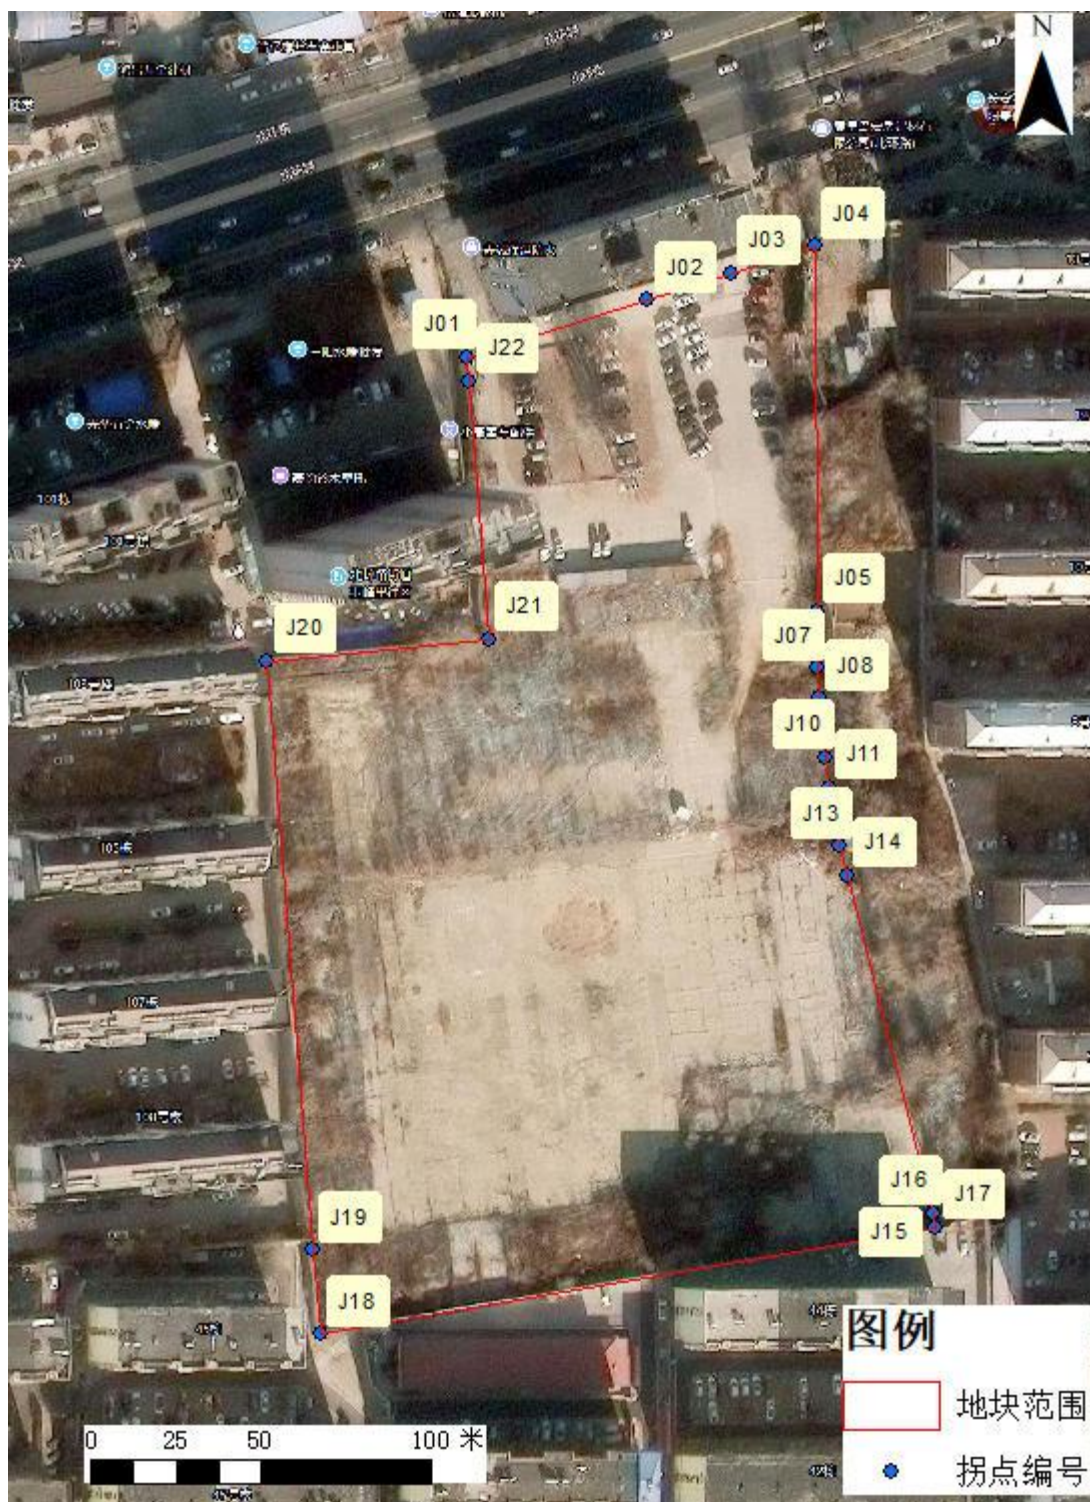
图 2-1 地块调查范围图

序号	X	Y	序号	X	Y
1	4425057.706	520497.031	12	4424974.439	520577.258
2	4425070.503	520537.747	13	4424967.731	520578.032
3	4425076.549	520556.660	14	4424961.050	520579.012
4	4425082.777	520575.515	15	4424954.401	520580.197
5	4425000.620	520576.130	16	4424947.792	520581.585
6	4424994.061	520502.153	17	4424941.229	520583.175
7	4425052.164	520497.728	18	4424868.385	520602.014
8	4424989.051	520452.389	19	4424865.327	520602.741
9	4424994.664	520576.175	20	4424862.243	520603.347
10	4424987.913	520576.328	21	4424837.864	520464.668
11	4424981.169	520576.690	22	4424856.647	520462.781

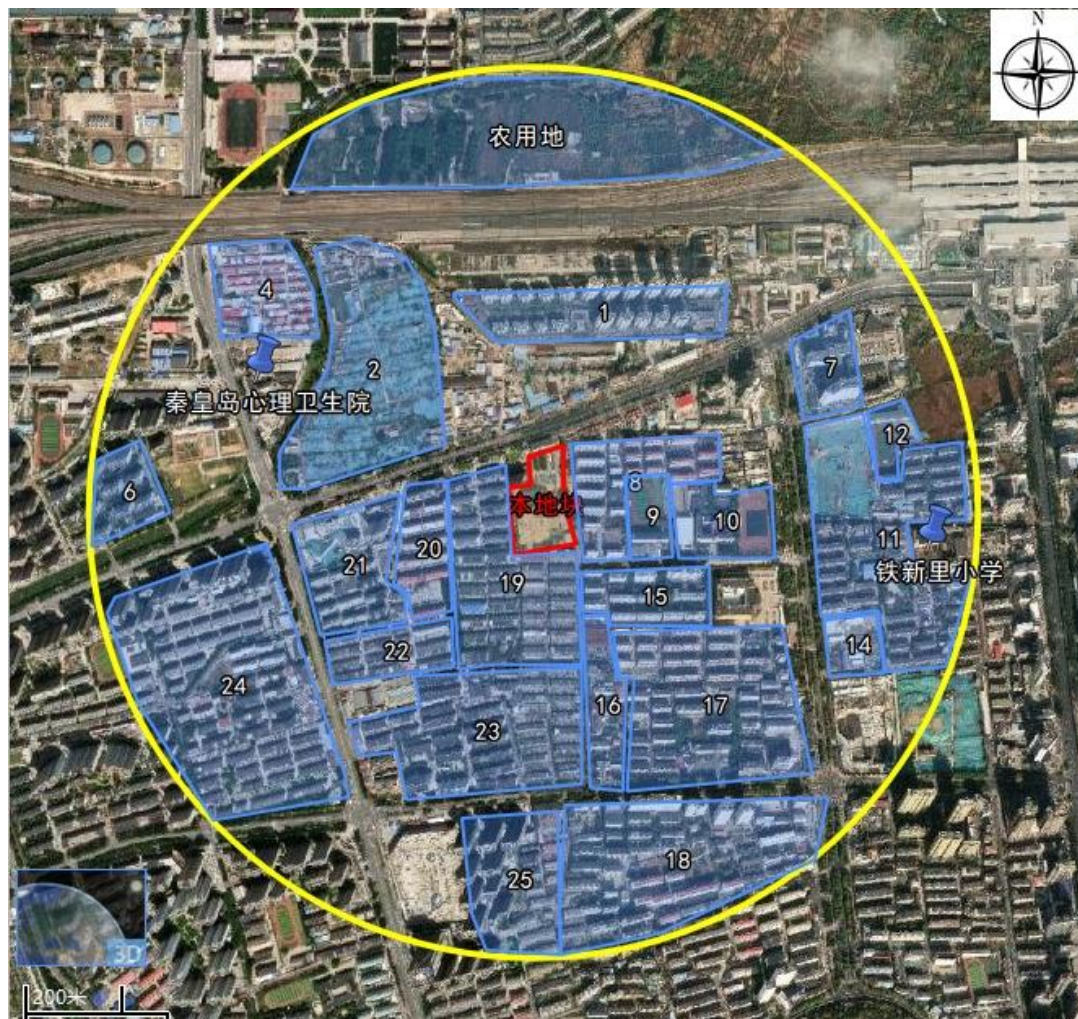
图 3-7 地块周边敏感目标及分布情况

对本地块周边 1km 范围进行重点调查，并对地块附近区域水源地进行了初步调查。根据现场踏勘调查和 bigmap 卫星地图观察，1km 范围内敏感目标主要包括居民区、农田、医院和学校。地块周边敏感目标及分布情况见表 3-2、图 3-7。

序号	敏感目标	位置	距离（米）	类型	备注
1	秦铁家园小区	北	235	居民区	
2	原土台子村	西北	180	居民区	
3	农用地	北	587	居民区	
4	燕北小区	西北	546	居民区	
5	秦皇岛心理医院	西北	610	医院	
6	汤廷上城小区	西	760	居民区	
7	秦皇岛市妇幼保健院	东	550	医院	
8	育泉里、玉峰北里小区	东	20	居民区	
9	秦皇岛市第十六中学	东	140	学校	
10	秦皇岛市第五中学	东	233	学校	
11	铁新里小区	东	550	居民区	
12	秦皇岛市第十九中学	东	700	学校	
13	铁新里小学	东	780	学校	
14	秦皇岛市骨科医院	东南	590	医院	
15	广顺青年城小区	南	70	居民区	
16	北京大学第三医院秦皇岛医院	南	130	医院	
17	军工里小区	东南	210	居民区	
18	玉峰南里小区	南	580	居民区	
19	华盾凤凰城小区	西南	紧邻	居民区	
20	康怡家园小区	西	140	居民区	
21	都市家园小区	西	270	居民区	
22	西玻里小区	西南	210	居民区	
23	玉峰里市政小区	南	250	居民区	
24	西港里小区	西	550	居民区	
25	迎秋西里	南	588	居民区

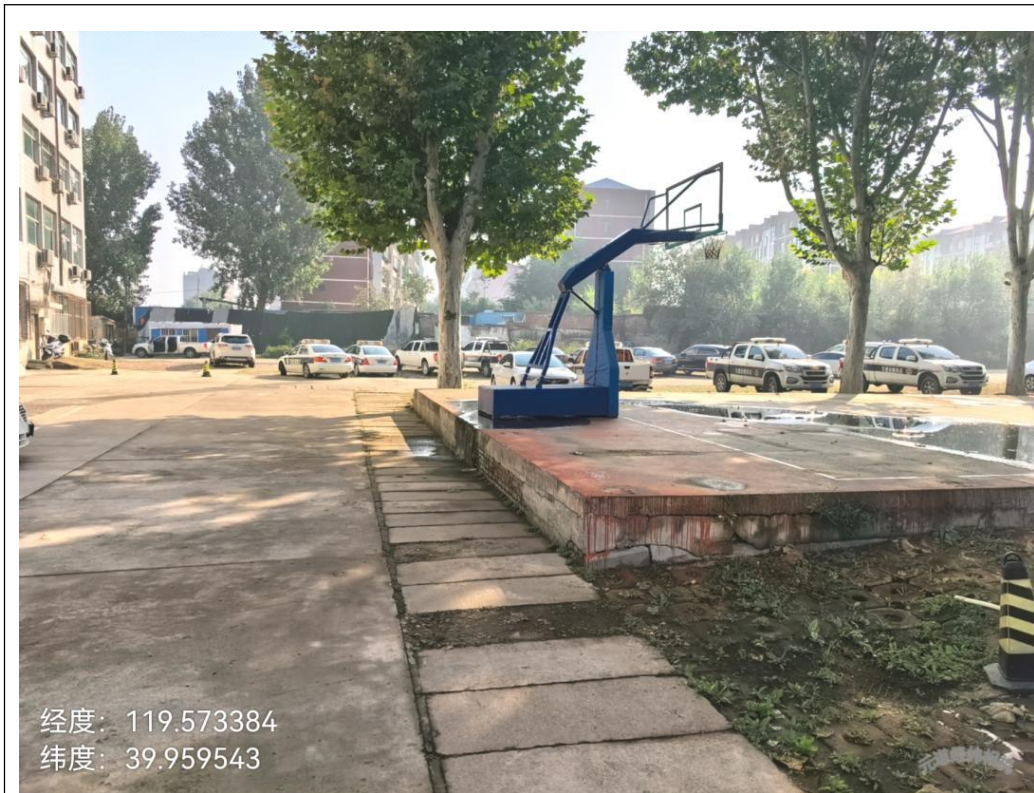
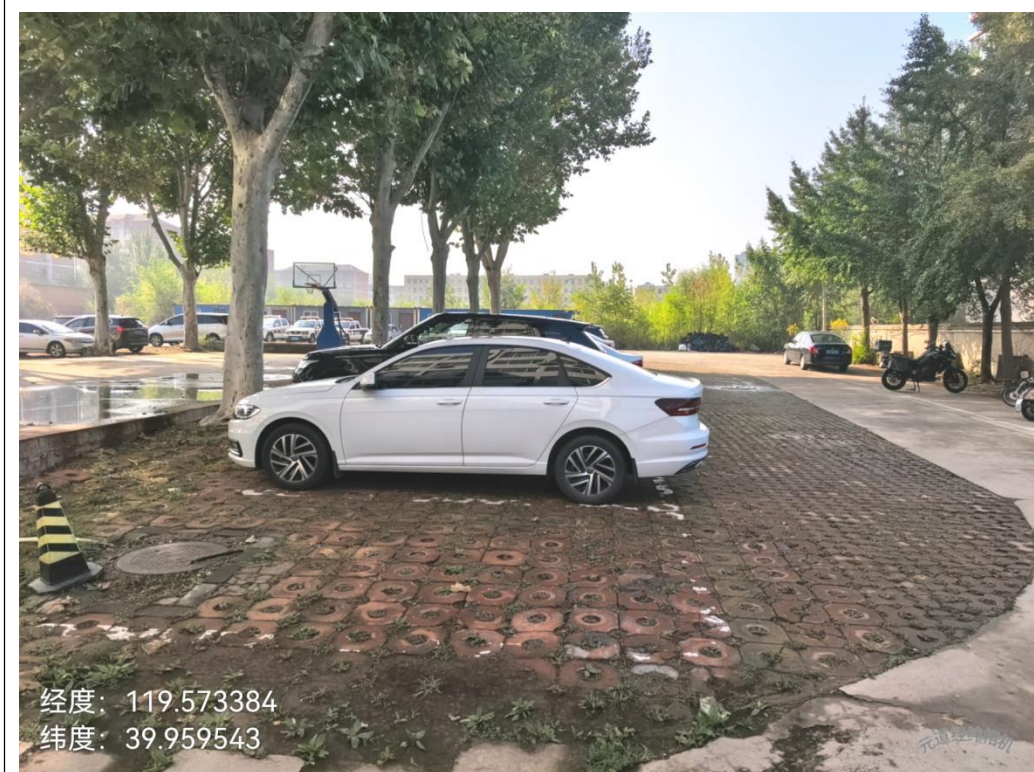
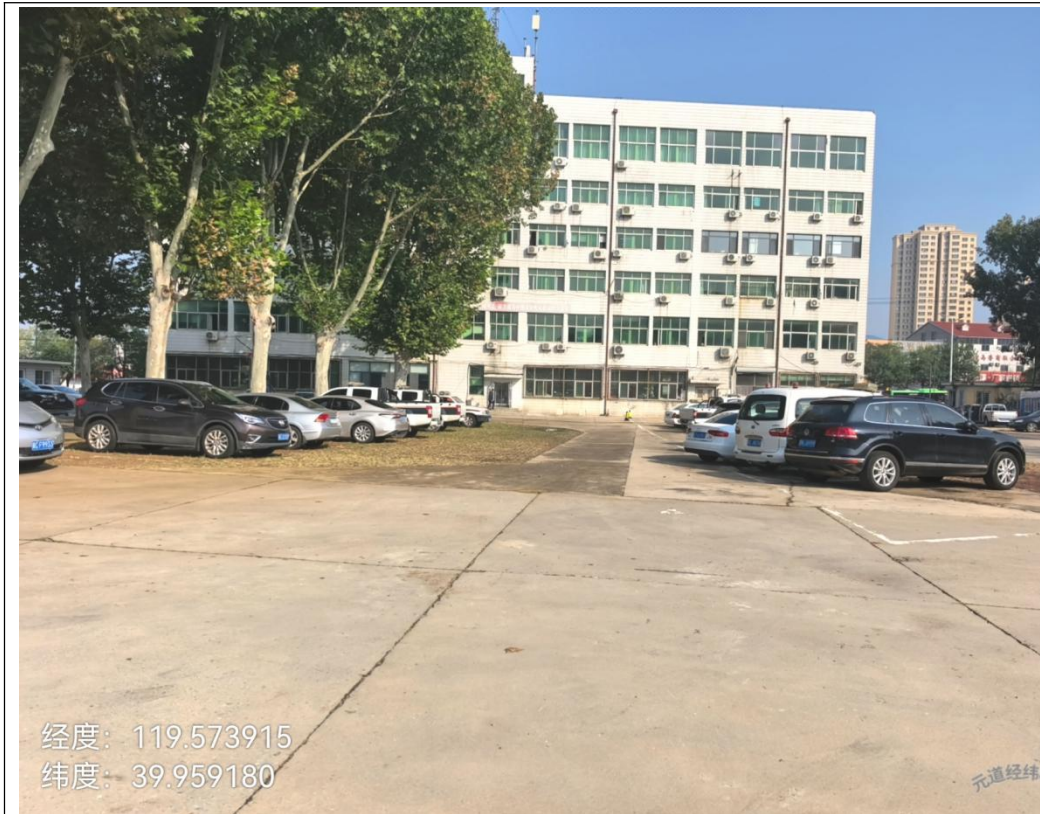
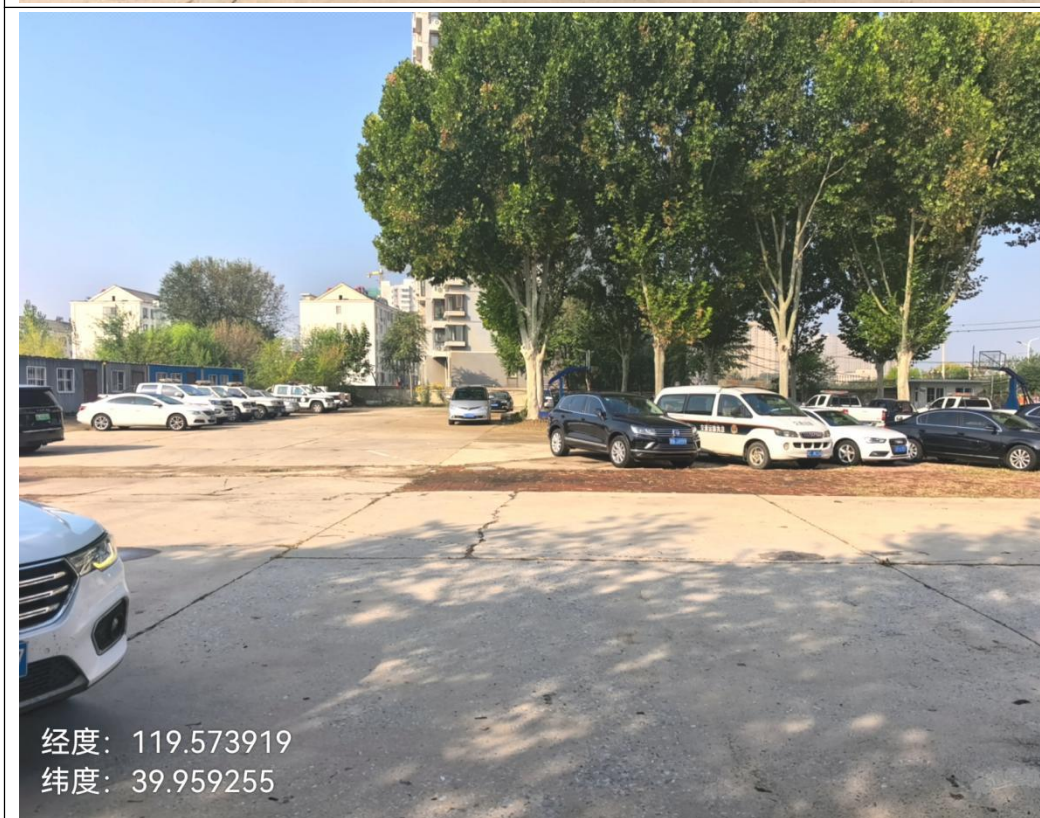
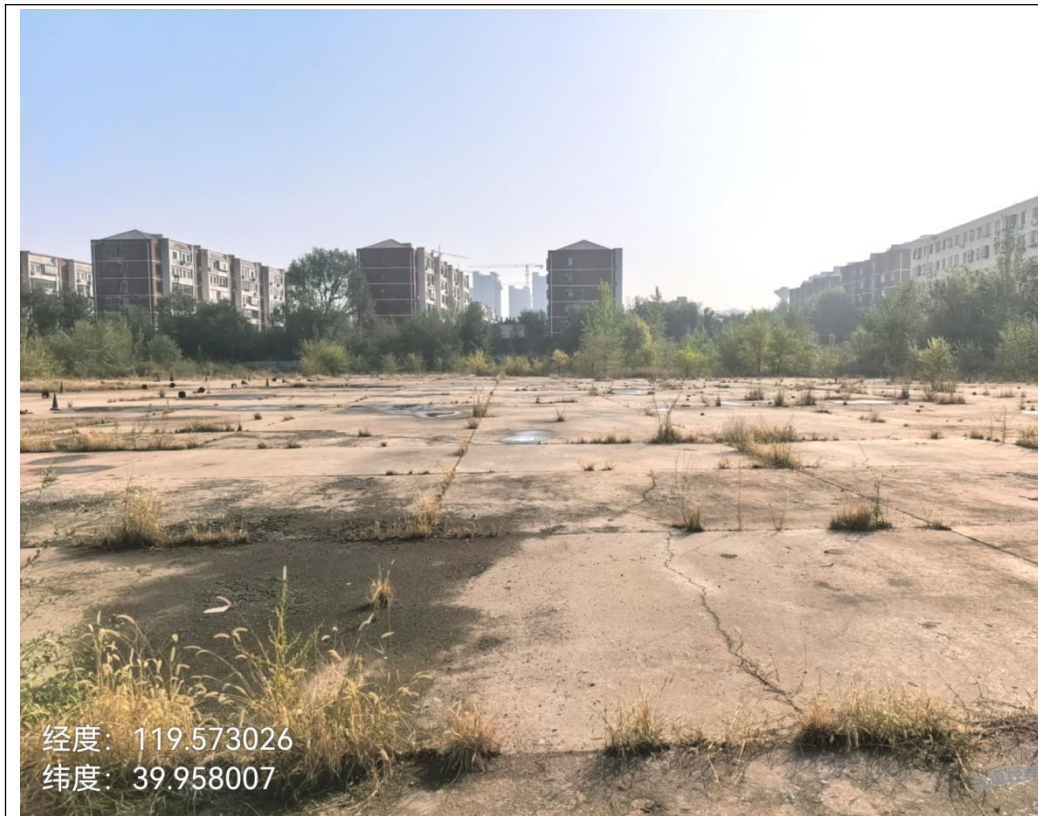
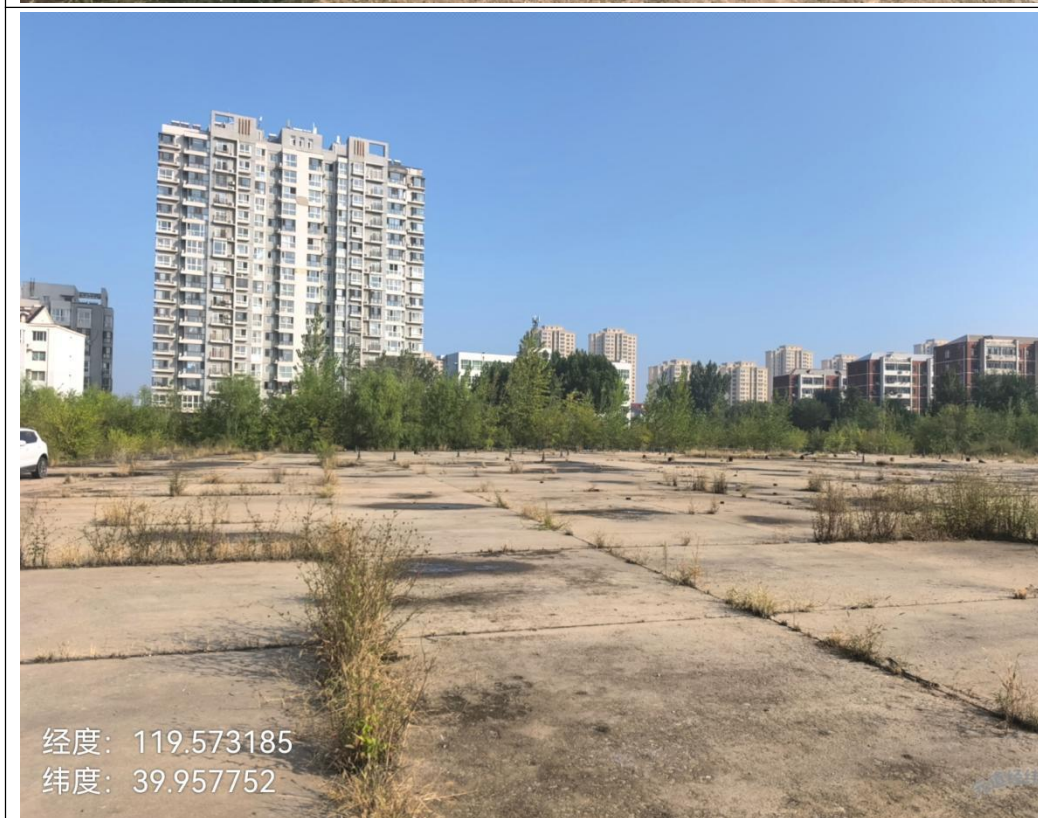
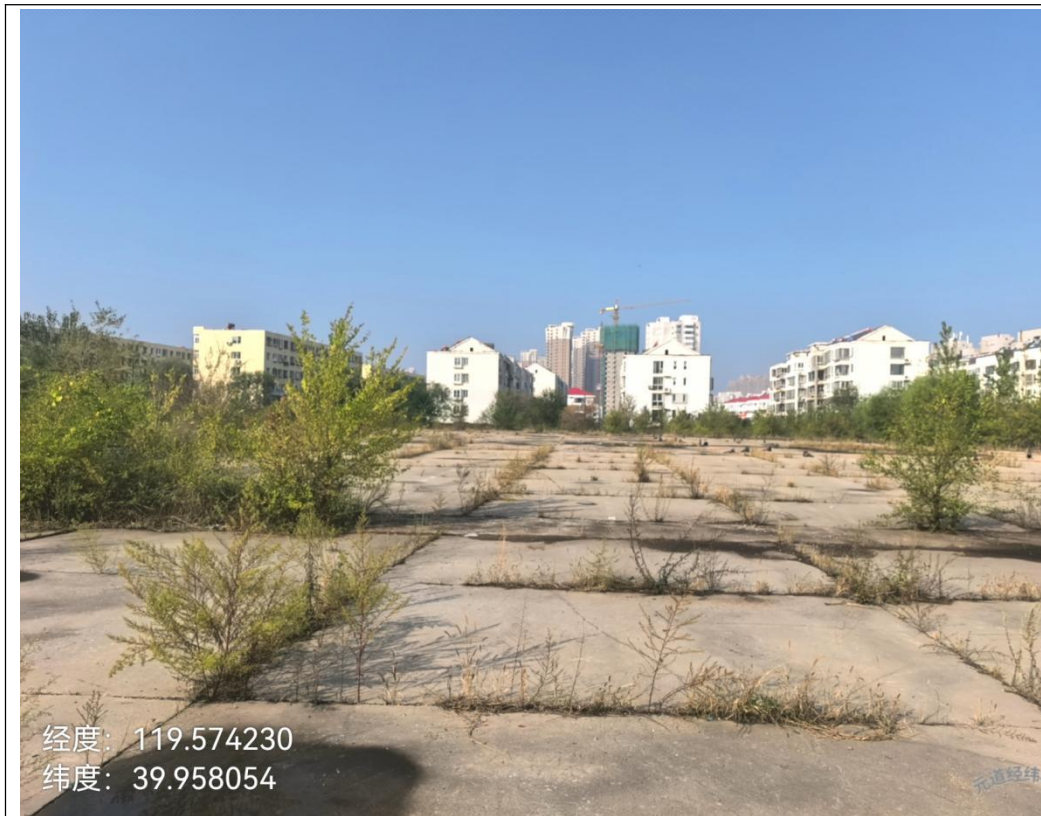
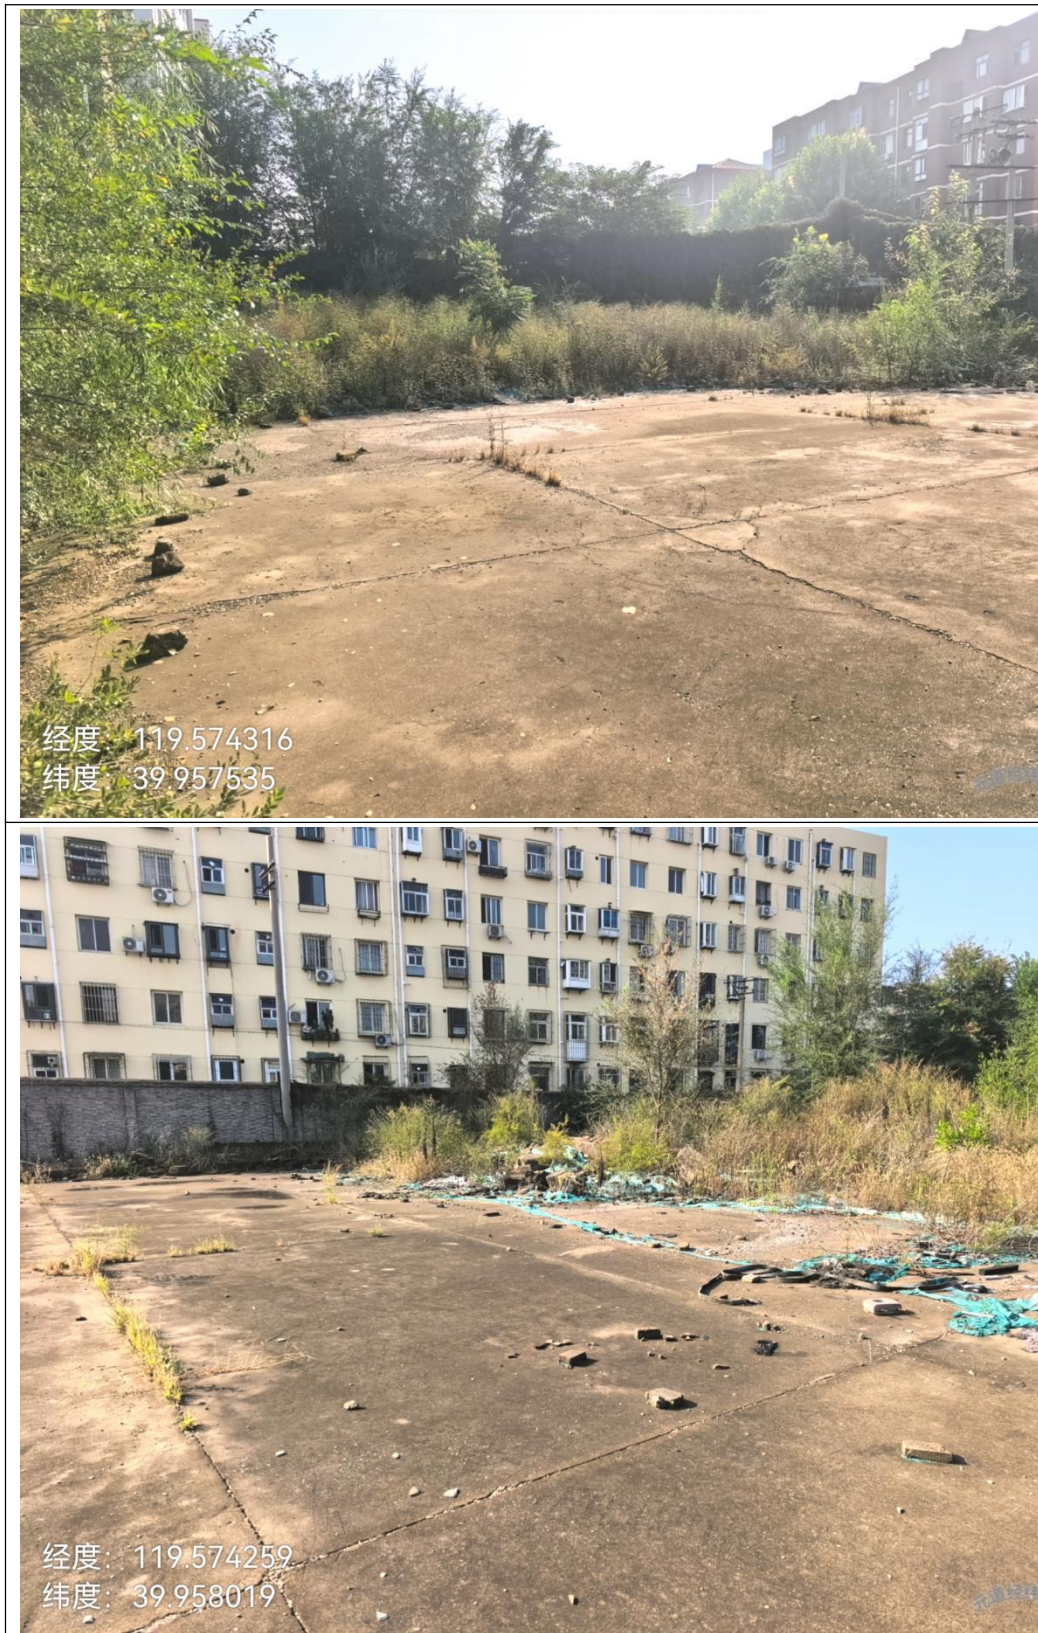
图 3-9 地块现状照片

踏勘期间地块内地面全部水泥硬化，北部作为周边单位临时停车场，南部处于荒废状态。地块内未发现污染痕迹、未见工业固体废物，未发现地下管线、沟渠、渗坑、储罐等设施。

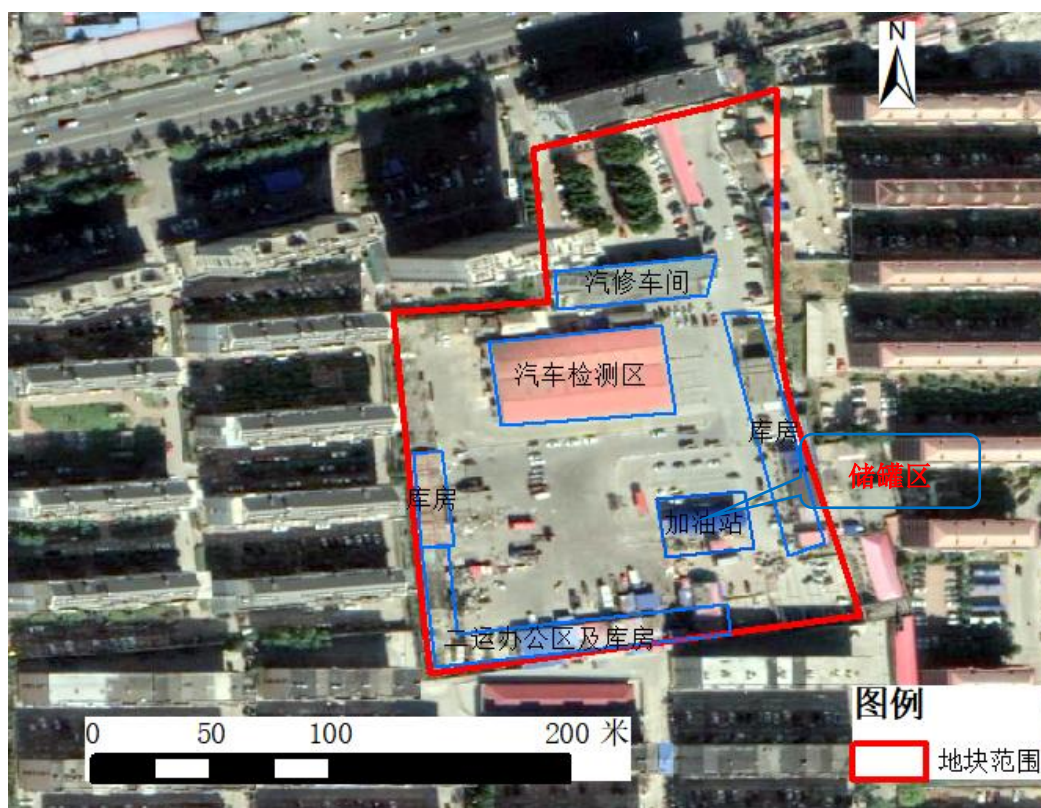
图 3-10 原地块内构筑物平面布置图

二运办公楼及库房：主体功能为办公场所，局部区域用于临时杂物堆放。

加油站：经营汽油、柴油零售业务，供公司内部使用，地下设有容积约 30 立方米的储罐设施；

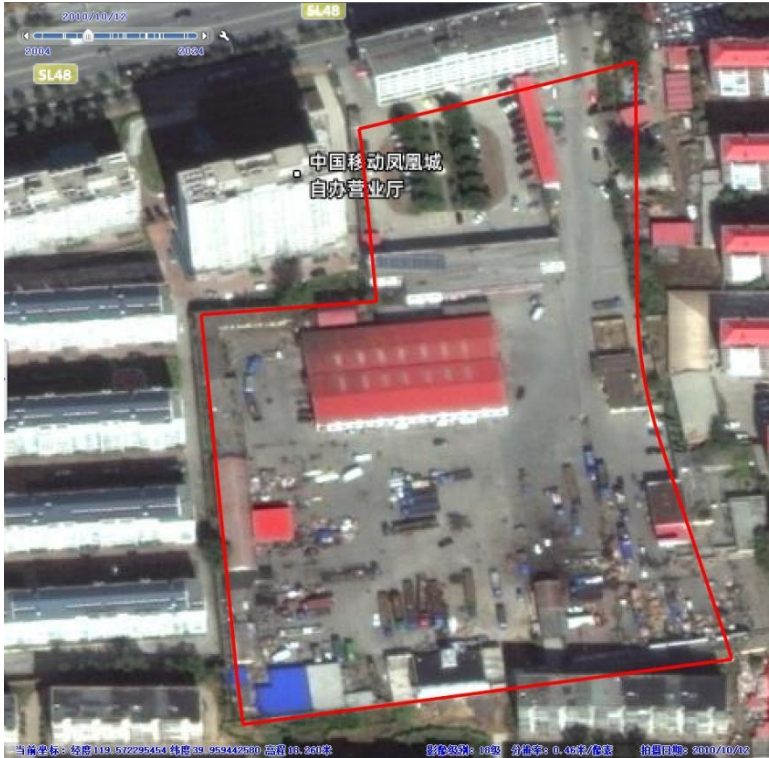
2010 年 10 月历史影像

说明	经比对上一张历史影像资料，地块内企业原有构筑物（含厂房、仓库、储罐、办公用房、硬化场地等）的位置、形态、数量特征除仅西南侧新增二运公司库房均无明显变化。
2013 年 11 月历史影像

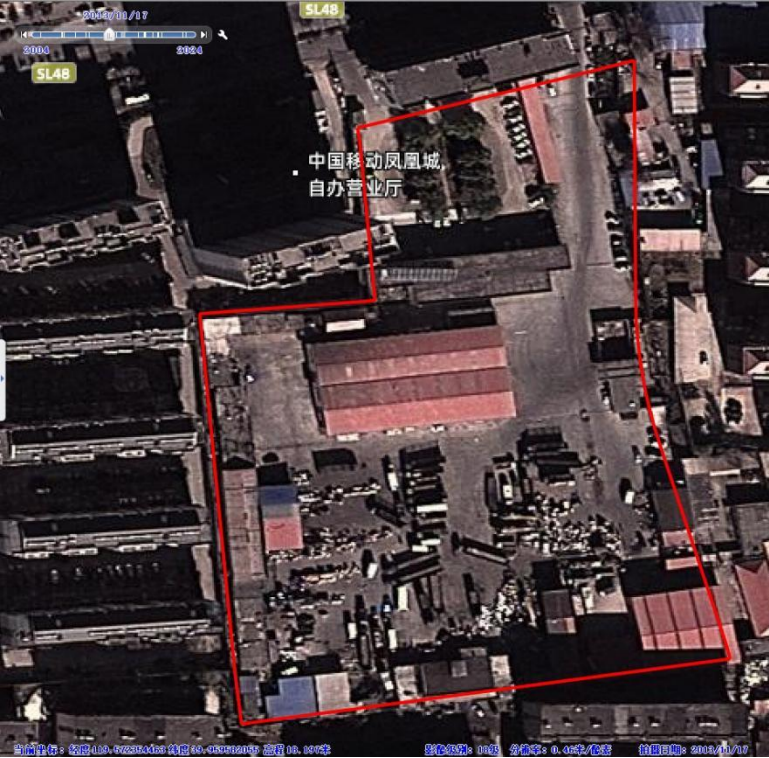
说明	经与历史影像资料比对，地块内企业原有各类构筑物（含厂房、仓库、储罐、办公用房及硬化场地等），除东南角区域新增一处库房外，其余构筑物的位置分布、形态结构、数量规模特征均未发生明显变化

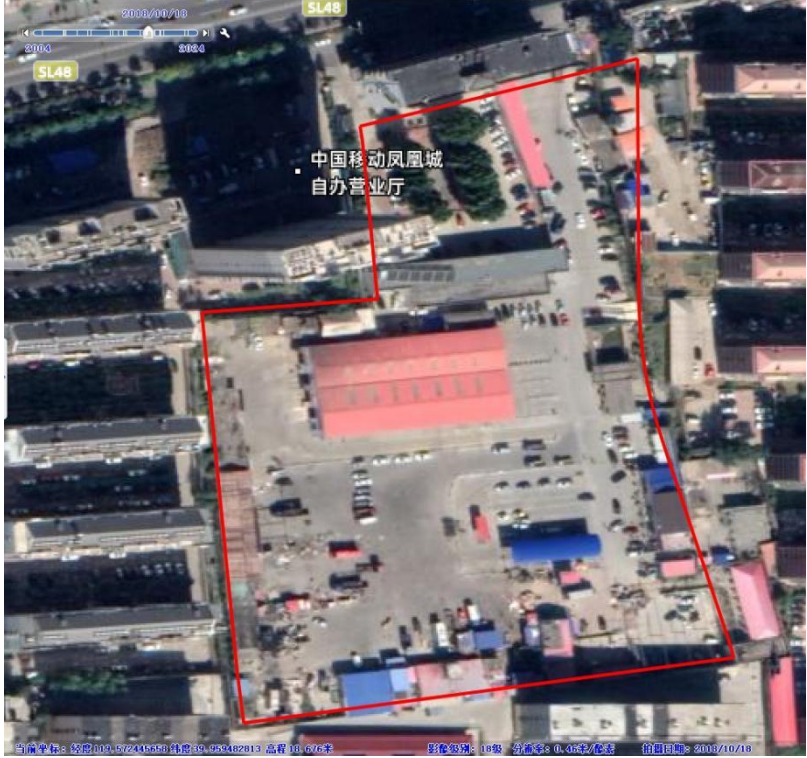
<p>2018 年 10 月历史影像</p>

<p>说明</p>	<p>经比对上一张历史影像资料，地块内企业原有构筑物（含厂房、仓库、储罐、办公用房、硬化场地等）的位置、形态、数量特征均无明显变化，未发现新增搭建、拆除改建、结构扩建等异动情况。</p>
<p>2019 年 10 月历史影像</p>

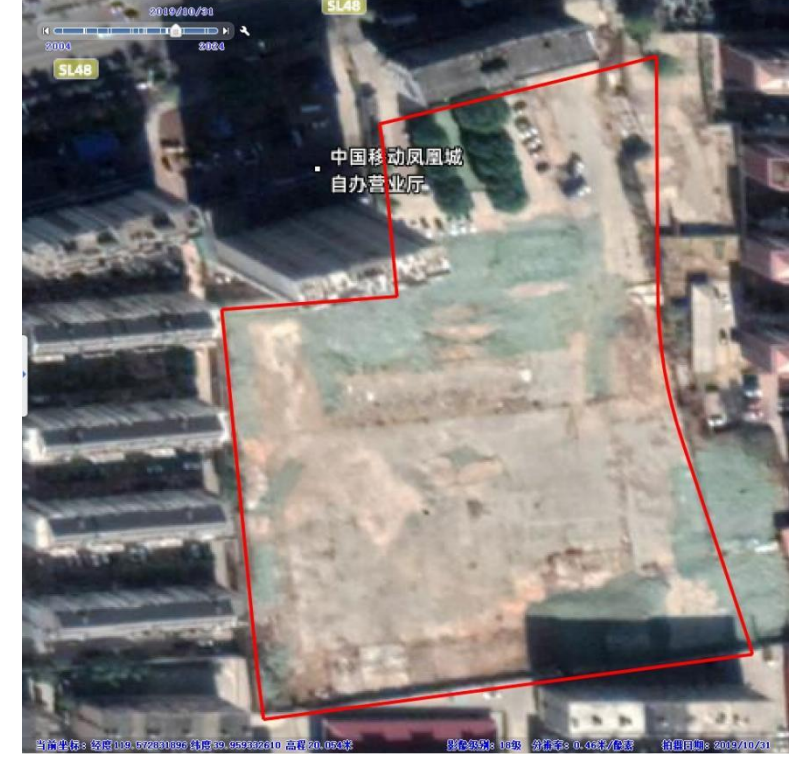
<p>说明</p>	<p>通过历史影像资料比对核查，地块内原企业所有建（构）筑物均已拆除完毕，场地已清理平整</p>

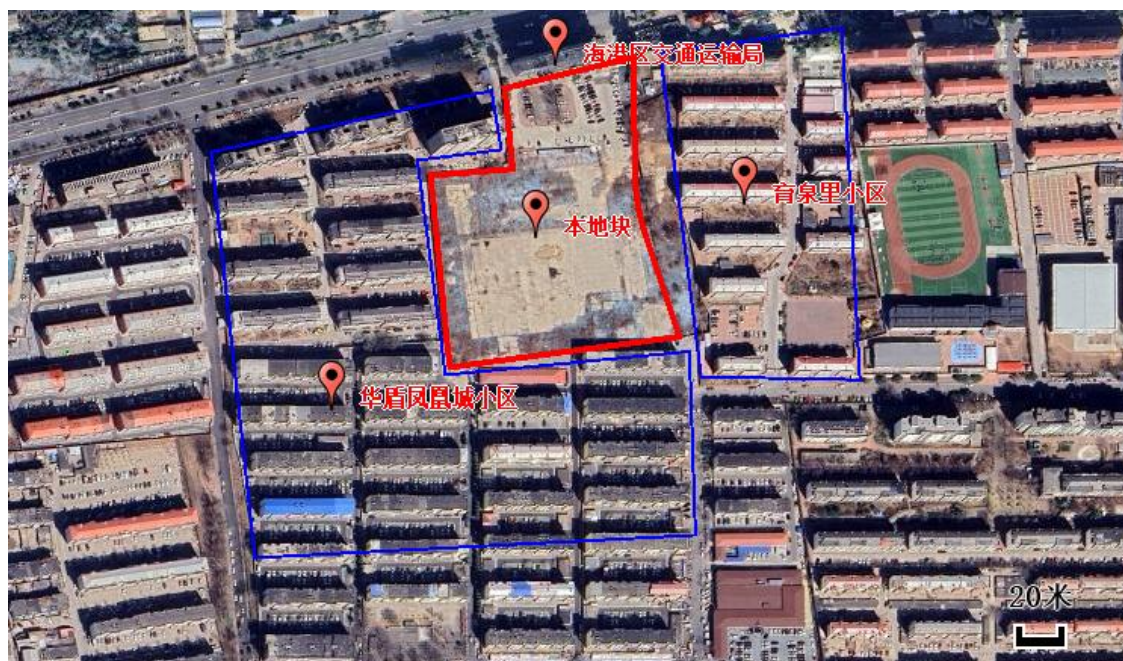
图 3-11 地块及相邻地块分布图

通过现场踏勘、人员访谈以及历史影像图观察，目前本地块相邻地块主要为住宅小区和办公楼。

该地块北侧毗邻海港区交通运输局办公楼，其余三面均为住宅小区。上述居民区建成前，该区域土地利用类型以农田、荒地为主，其中育泉里小区始建于 1997 年，华盾凤凰城小区始建于 2008 年；海港区交通运输局于 2018 年搬迁至现址，其前身为秦皇岛市第二运输有限公司办公区。经对 2007-2024 年地块周边历史影像资料分析，该时段内区域地表形态及土地利用格局无显著变化，具体详见历史影像图。

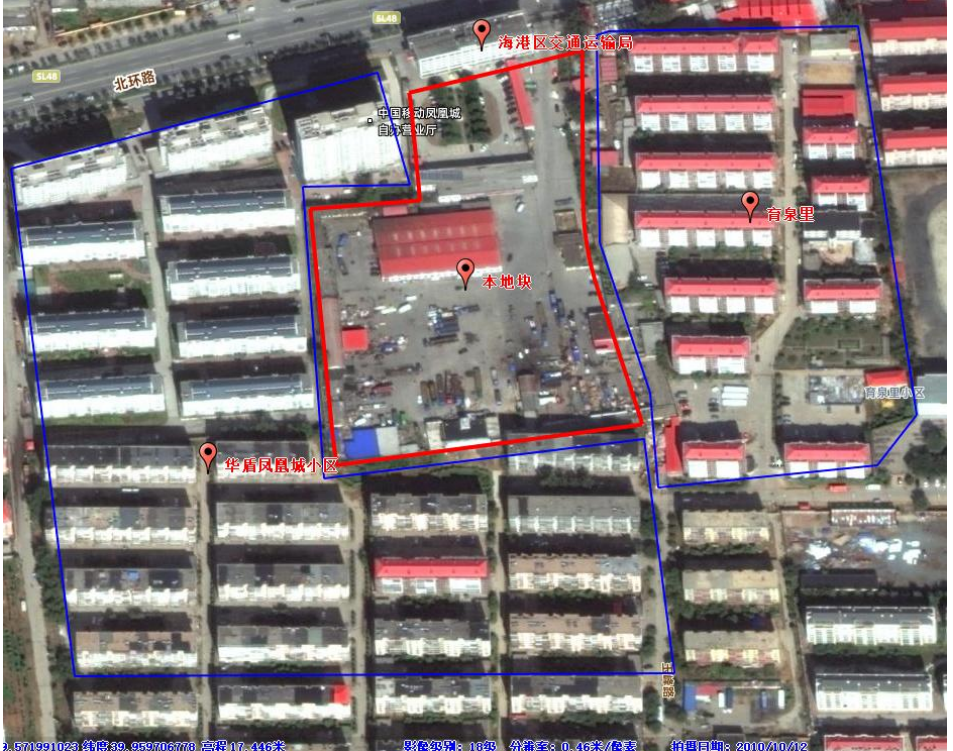
<div>2010.10</div>

<p>2.570991023 纬度39.955065778 高程17.446米 影像级别: 16级 分辨率: 0.46米/像素 拍摄日期: 2010/10/12</p>
<div>说明</div>	<p>经比对上一张历史影像资料，地块周边构筑物特征均无明显变化，未发现新增搭建、拆除改建、结构扩建等异动情况。</p>
<div>2013.11</div>

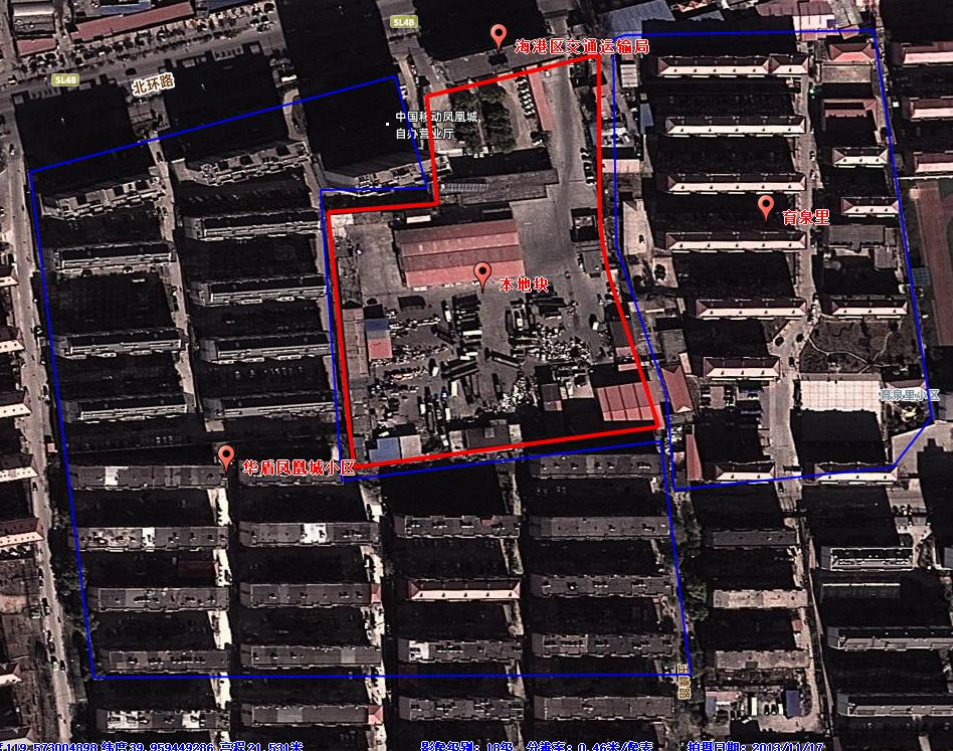
<p>2.570991023 纬度39.955065778 高程17.446米 影像级别: 16级 分辨率: 0.46米/像素 拍摄日期: 2013/11/17</p>
<div>说明</div>	<p>经比对上一张历史影像资料，地块周边构筑物特征均无明显变化，未发现新增搭建、拆除改建、结构扩建等异动情况。</p>

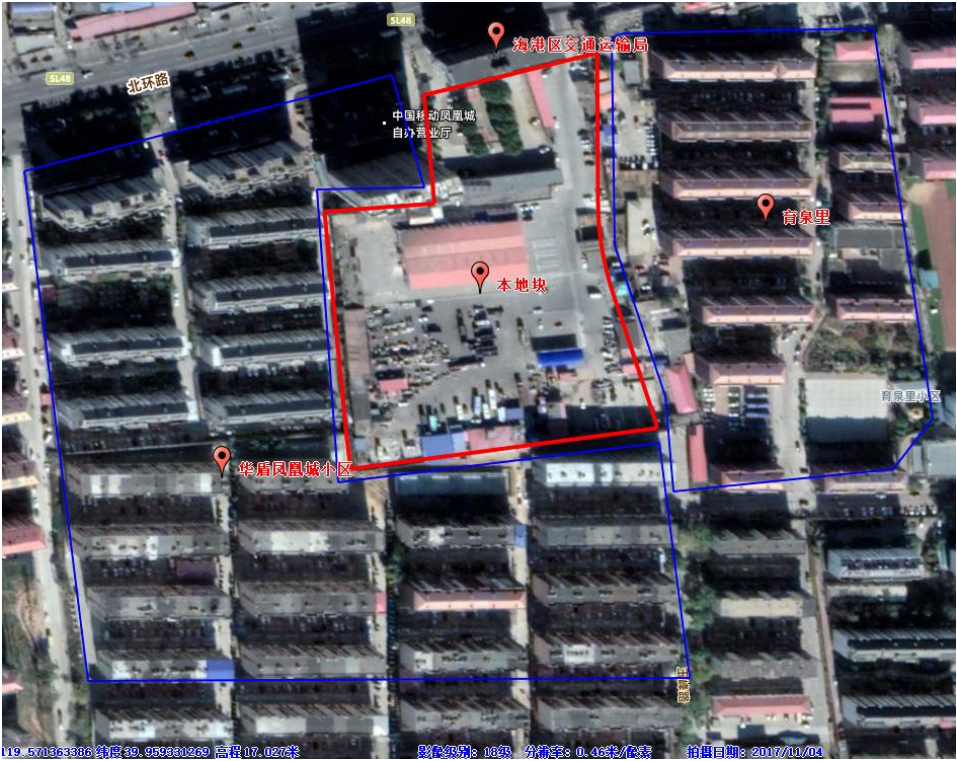
2017.1 1

说明	经比对上一张历史影像资料，地块周边构筑物特征均无明显变化，未发现新增搭建、拆除改建、结构扩建等异动情况。
2018.9	 
说明	经比对上一张历史影像资料，地块周边构筑物特征均无明显变化，未发现新增搭建、拆除改建、结构扩建等异动情况。

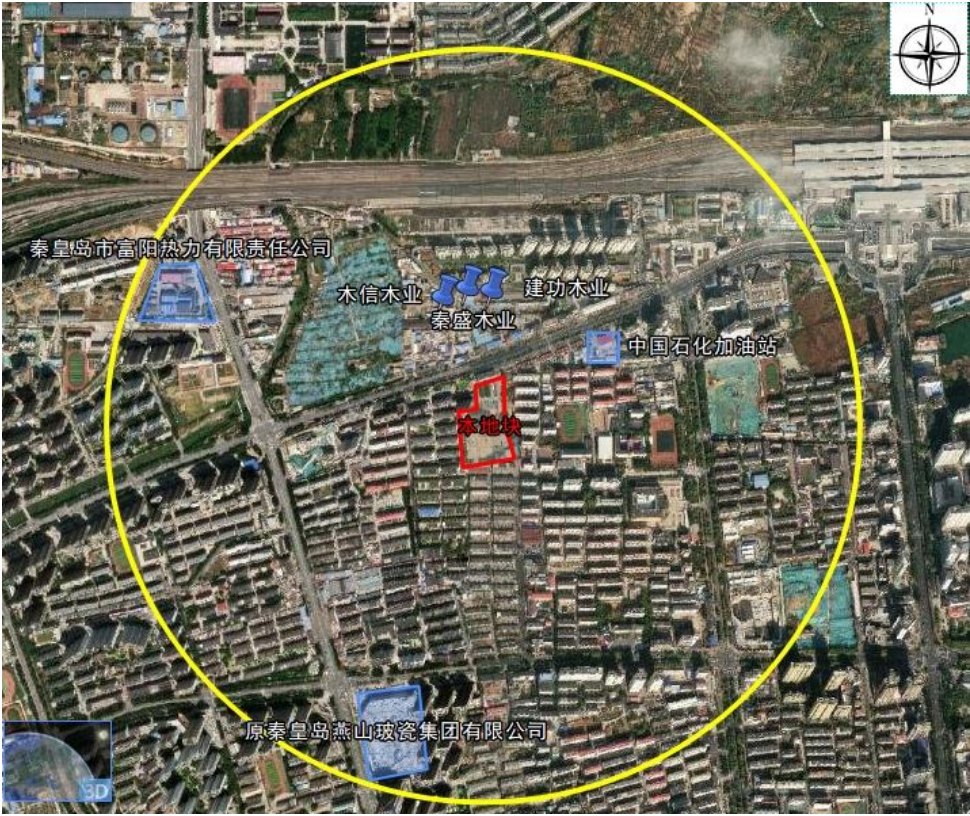
图 3-13 地块周边企业情况

地块周边 1km 范围内潜在污染源主要有秦皇岛市富阳热力有限责任公司、中国石化加油站、木信门业（建功木业、秦盛木业）及原秦皇岛燕山玻瓷集团有限公司。经对 2007-2024 年地块周边历史影像资料分析，仅在 2016-208 年原秦皇岛燕山玻瓷集团厂房主体结构逐年拆除后建设万达广场，其他区域地表形态及土地利用格局无显著变化，具体详见历史影像图。

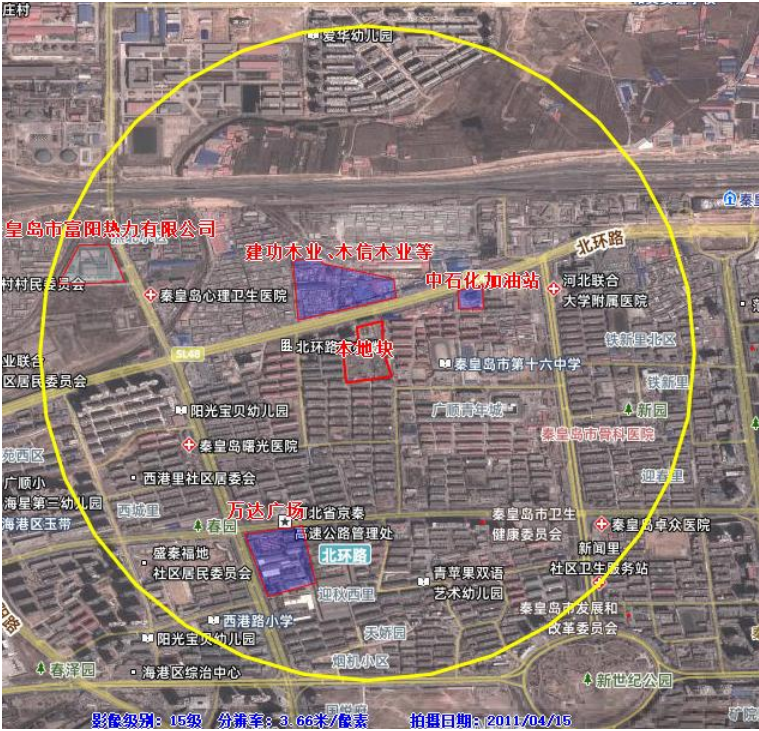
2011.4

说明	<p>秦皇岛市富阳热力有限责任公司、秦皇岛区域中国石化、木信门业相关生产场地无显著变动，原秦皇岛燕山玻瓷集团厂房主体结构保留未发生明显改变。</p>
2014.12

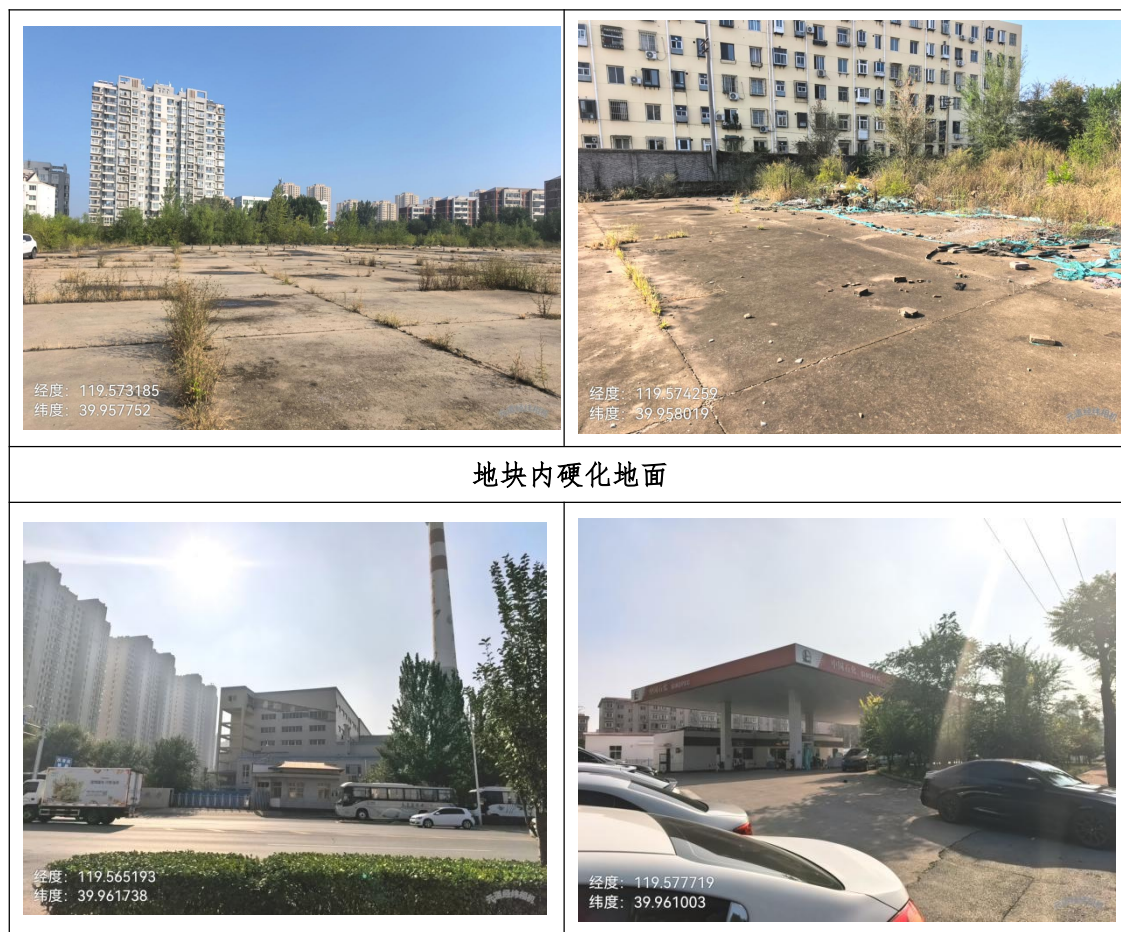
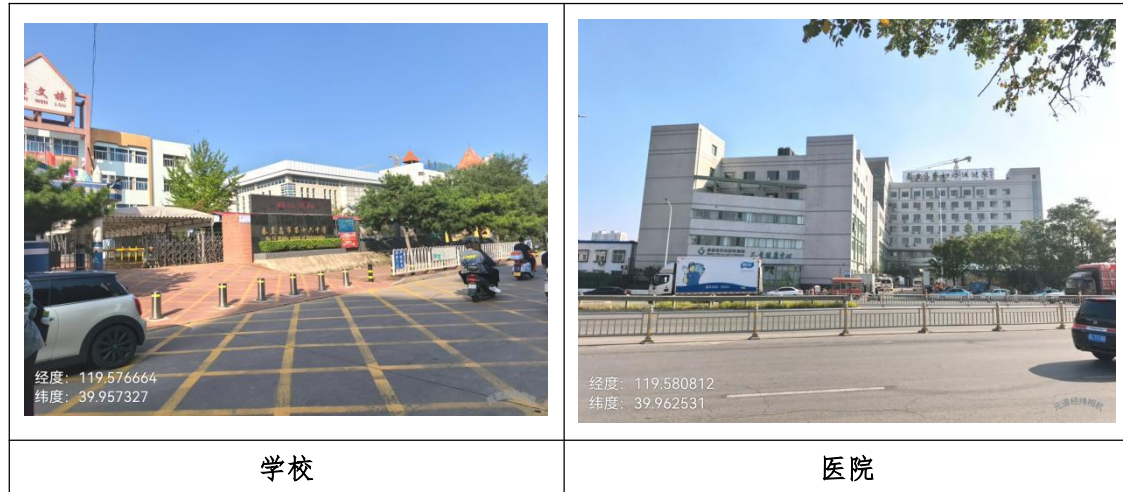
图 4-1 现场踏勘照片

<p>秦皇岛市富阳热力有限责任公司</p>   <p>经度: 119.578457 纬度: 39.962572</p>	<p>中国石化加油站</p>   <p>经度: 119.566733 纬度: 39.958580</p>
  <p>经度: 119.571243 纬度: 39.957531</p>	  <p>经度: 119.571096 纬度: 39.957978</p>
居民区	
  <p>经度: 119.572522 纬度: 39.960618</p>	  <p>经度: 119.572351 纬度: 39.959888</p>
木业门厂

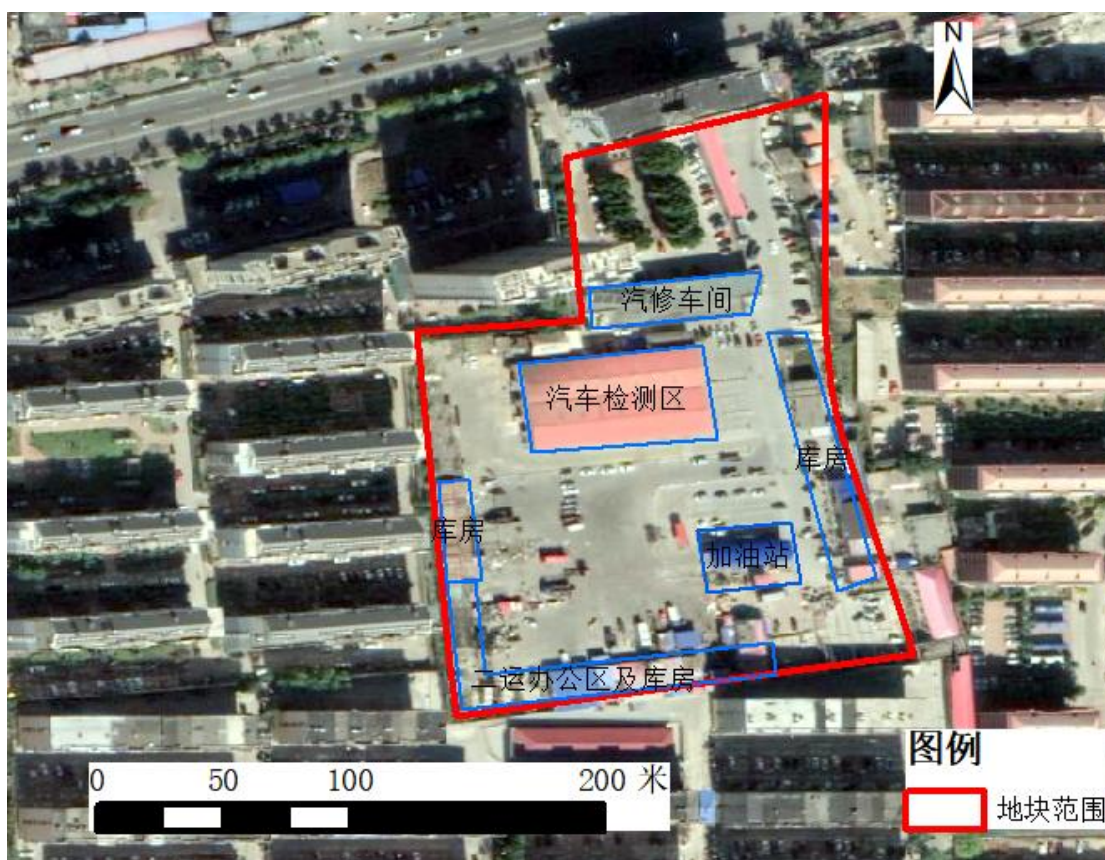
图 4-3 原厂区平面布置图

本地块曾作为秦皇岛市第二运输有限公司的办公区与库房、秦皇岛运腾加油站有限公司的加油作业区及储罐区、秦皇岛市二运汽车综合性能中心检测有限公司的办公楼、停车场、车辆检测审核车间及车辆维修车间。2019年，地块内所有建（构）筑物已全部拆除，自拆除完成后未进行任何开发利用。

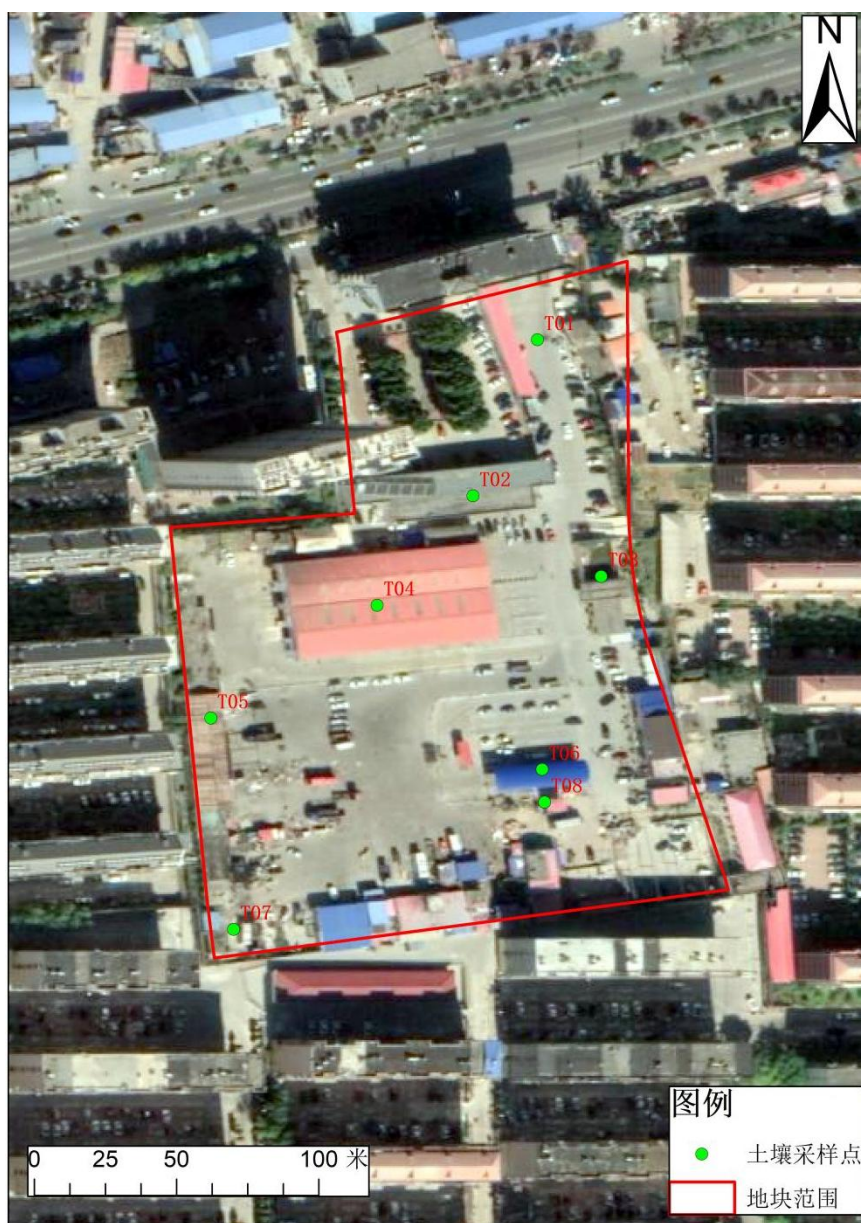
图 5-4 点位布设图

(4) 库房、办公区及空地：根据构筑物的分布情况，共布设 4 个采样点。其中地块东北角布设土壤采样点 T01，东侧原库房区域布设土壤采样点 T03，西侧原库房区域布设土壤采样点 T05，西北侧原库房区域布设土壤采样点 T07；
