华盾凤凰城小区以东、北环路以南、规划路 以西、玉峰里小区以北地块土壤污染状况 调查报告

**编制单位：河北省地质矿产勘查开发局第八地质大队
(河北省海洋地质资源调查中心)**

编制日期：二〇二五年十二月

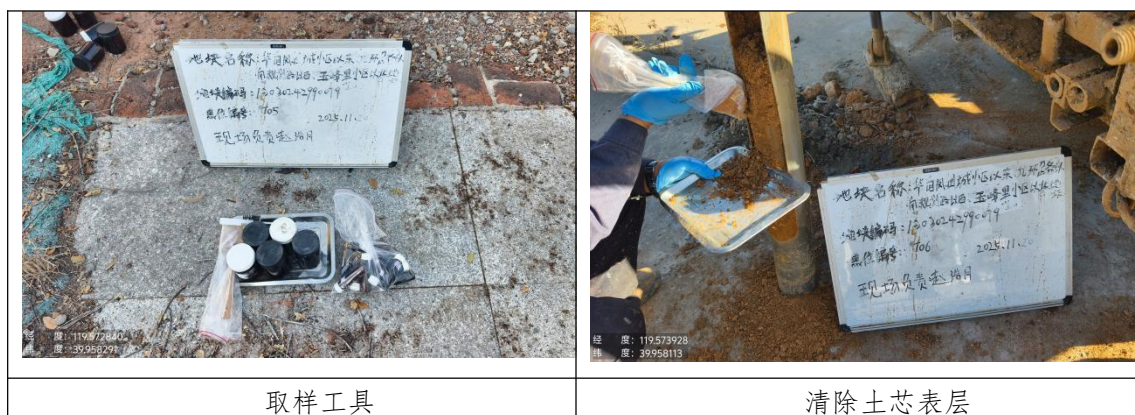
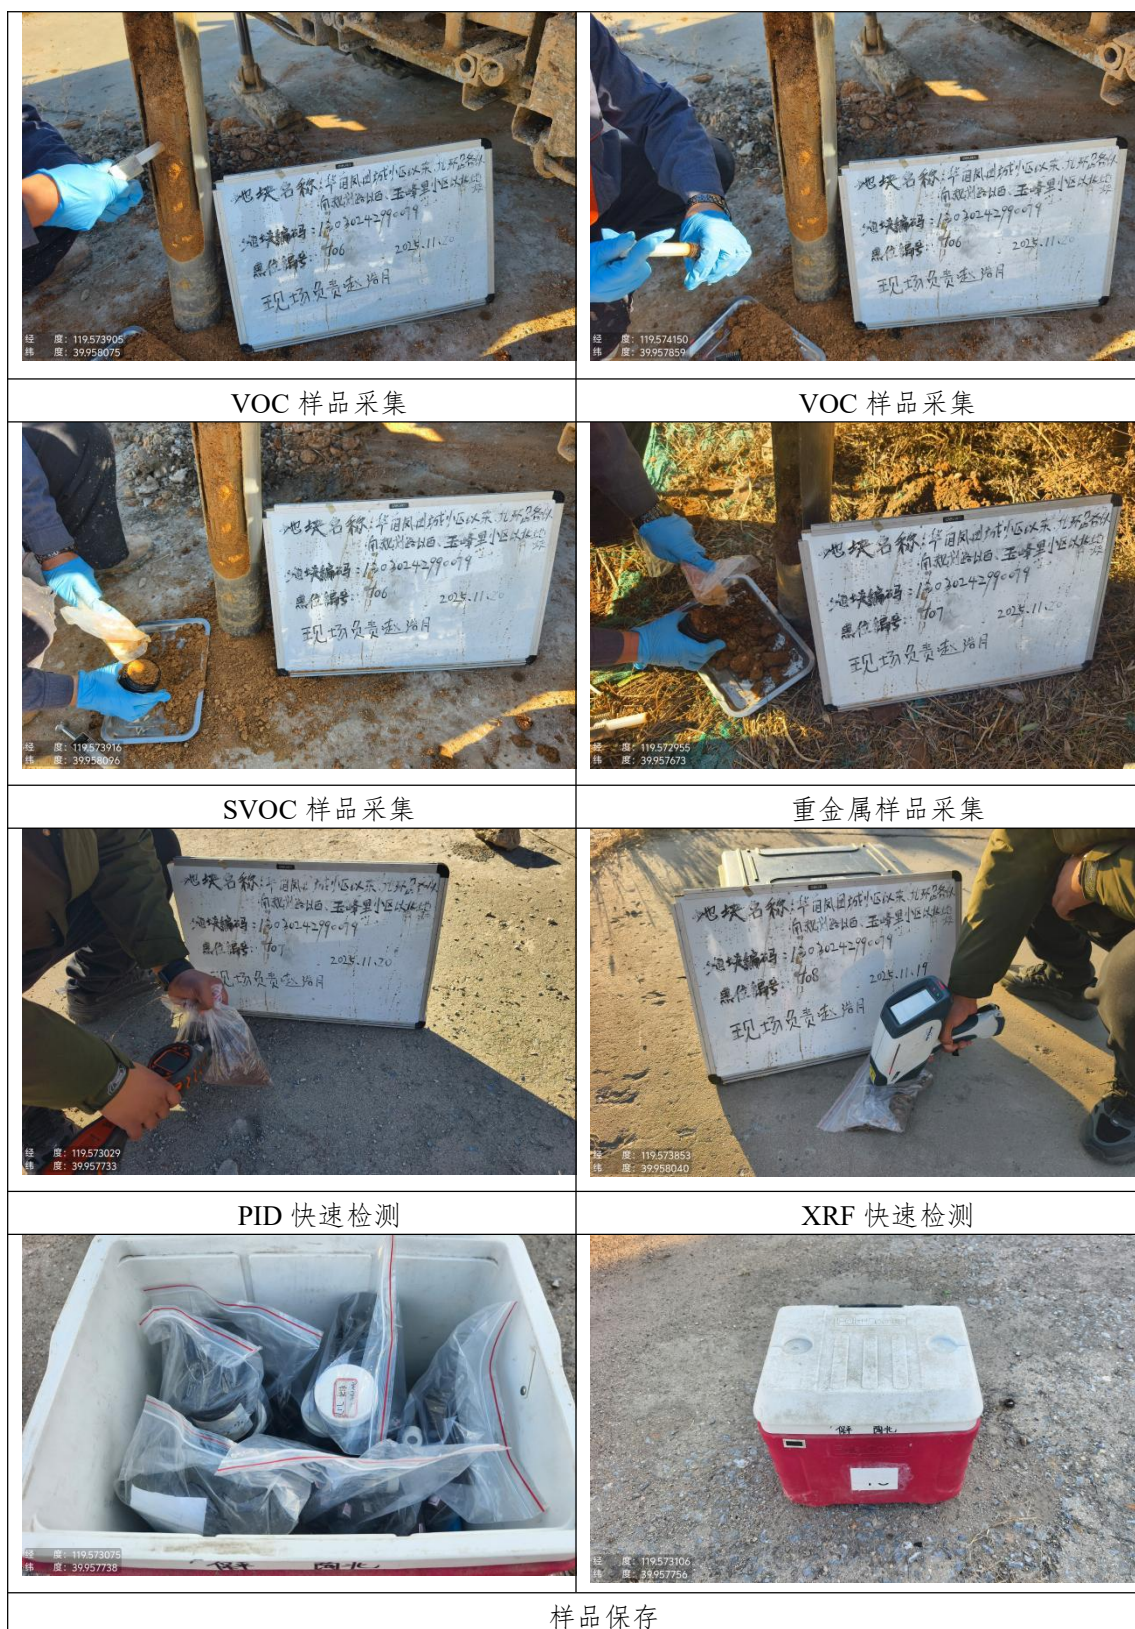
图 6-2 现场采样典型照片

3、VOCs 样品进行取样使用针筒取样管，取出的土样立即装入专用的 40mL 棕色玻璃瓶（2 瓶），瓶内加转子的采 5g 左右，空瓶采满，地块需采集 1 个 VOCs 全流程空白样品，所有样品瓶仅在采样完成前立即打开，样品装入后立即封好瓶盖，拧紧，缩短样品暴露时间，减少挥发损失；SVOCs 样品选用 250mL 棕色玻璃瓶（2 瓶），土样压实填满，重金属样品选用黑色聚乙烯密封袋采集 1kg 以上。

现场采样典型照片如图 6-2 所示。
