# 健康城生物产业孵化器项目一期北侧、二期东侧 地块土壤污染状况调查报告

委托单位：秦皇岛北戴河新区金潮产业发展集团有限公司

编制单位：秦皇岛意航信息技术有限公司

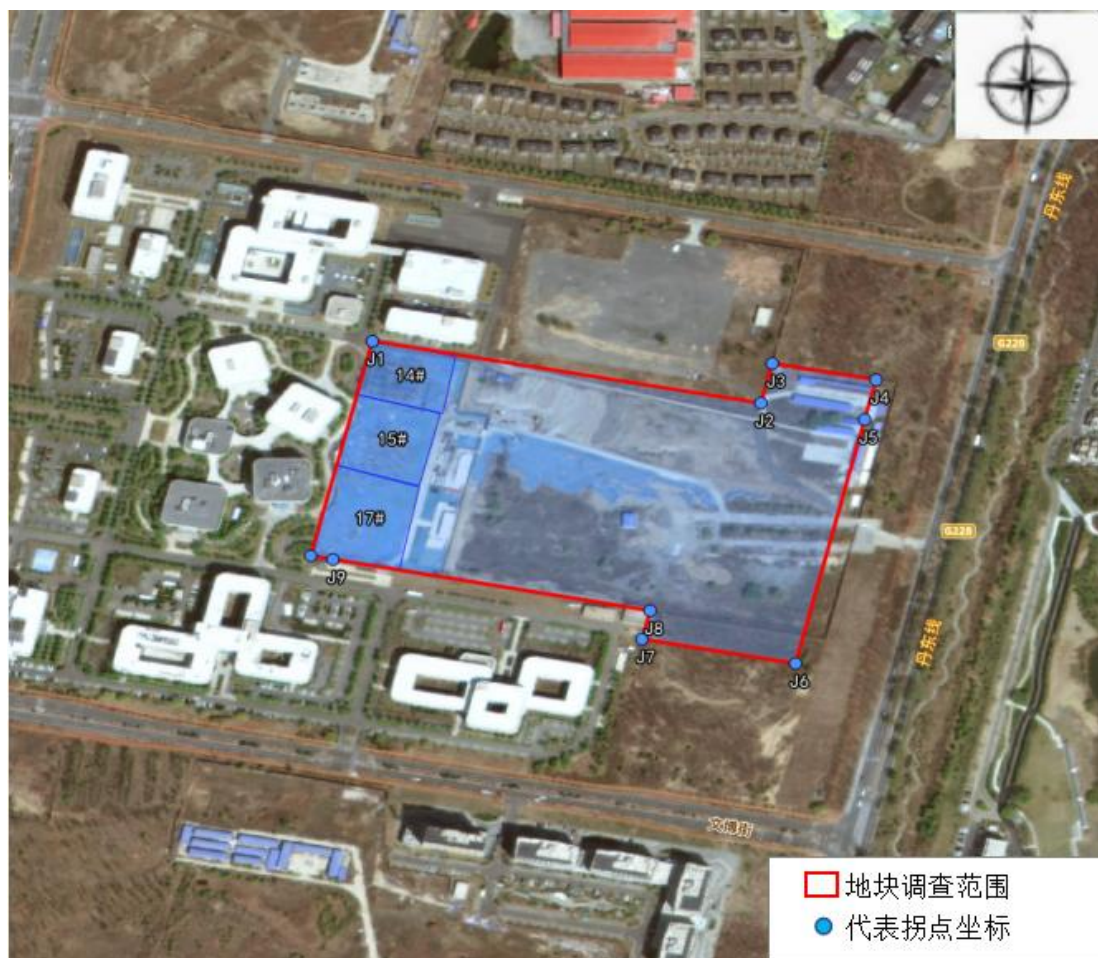
图2.4-1调查地块勘测定界图

通过现场踏勘发现，本地块调查范围为健康城生物产业孵化器项目一期北侧、二期东侧地块，占地面积87126.45m<sup>2</sup>，中心地理坐标东经119.298327°，北纬39.651888°。本地块调查范围边界明确，根据秦皇岛市自然资源和规划局北戴河区分局出具的相关规划图件，本地块具体调查范围如图2.4-1，拐点坐标见表2.4-1。

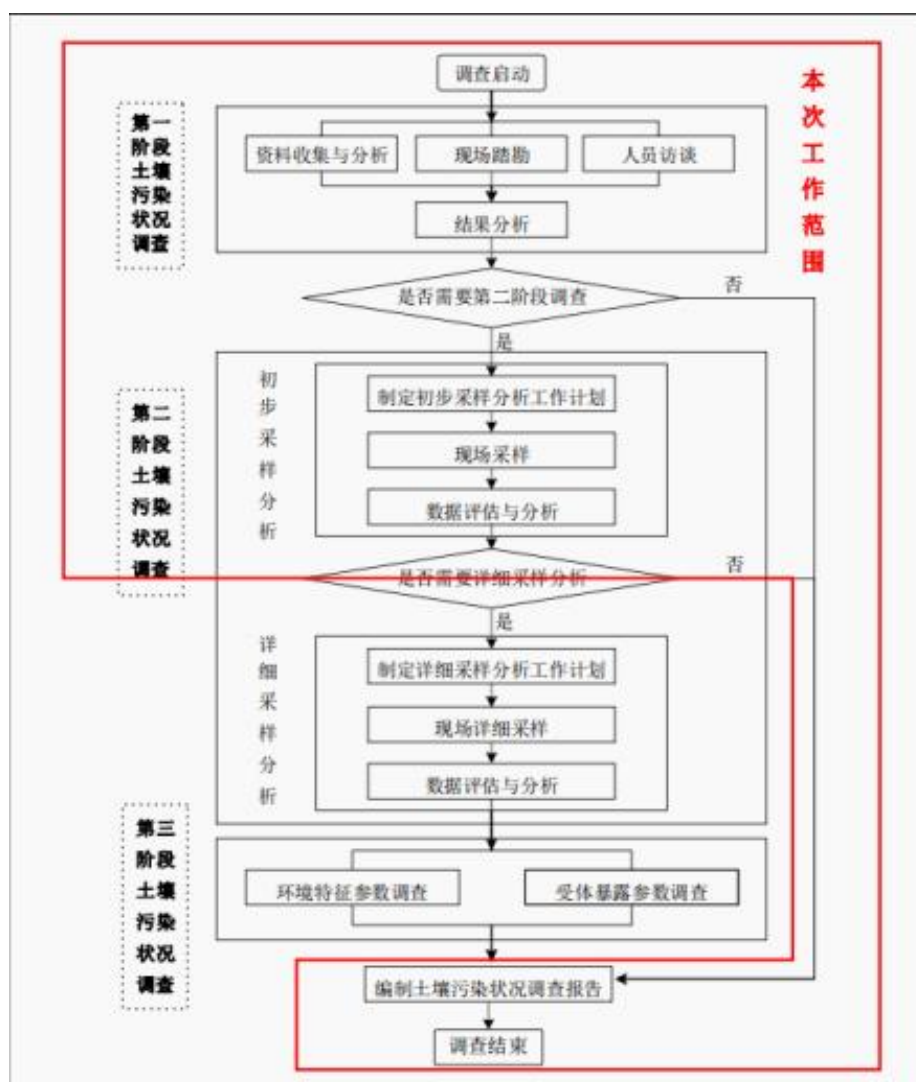
图2.7-1 地块初步调查工作流程图

本地块土壤污染状况调查属于土壤污染状况调查中的污染识别（第一阶段）与污染证实取样（第二阶段初步采样分析），本项目工作内容与程序如图2.7-1所示。

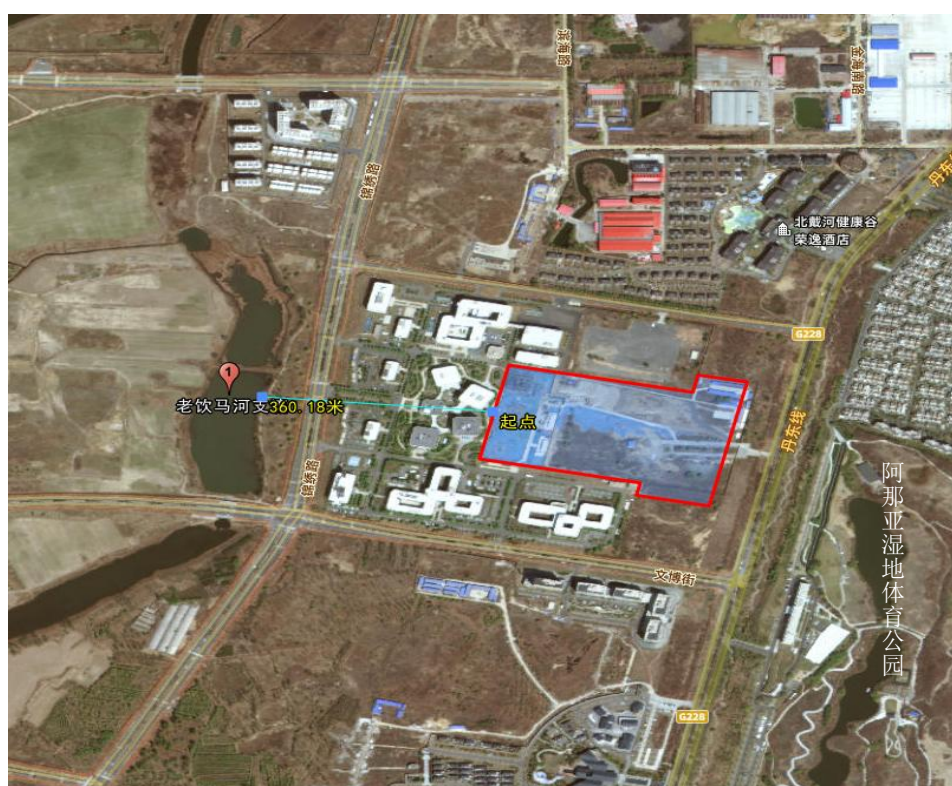
图3.1-3 本地块与地表水系关系图

距离本地块最近河流为西侧的老饮马河支流，卫星测量最近距离约360m。

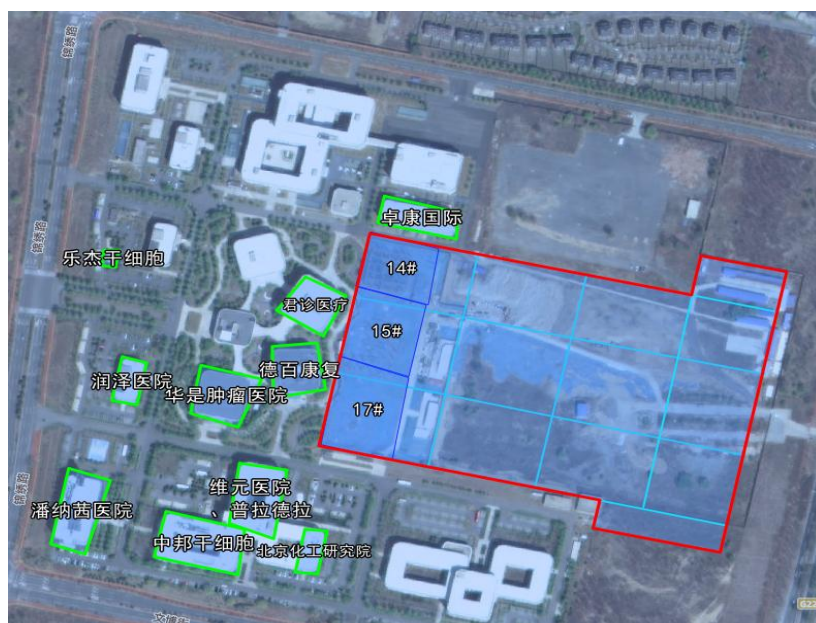
图3.2-2 地块周边1Km范围内企业分布

经现场踏勘和人员访谈并结合91卫图影像分析，地块周边1km范围内涉及的企业见表3.2-2，具体分布位置图详见图3.2-2。

序号	名称	类型	方位	距离（m）	现状
1	润泽医院	企业	W	360	在营
2	德百康复医疗中心	企业	W	210	在营
3	卓康国际医疗中心	企业	NW	160	在营
4	乐杰（秦皇岛北戴河新区）细胞技术有限公司	企业	W	420	在营
5	北京化工大学秦皇岛环渤海生物产业研究院	企业	SW	265	在营
6	维元医院	企业	SW	260	在营
7	普拉德拉医院	企业	SW	260	在营
8	中邦干细胞	企业	SW	330	在营
9	君诊医疗	企业	W	210	在营
10	潘纳茜国际医院	企业	SW	425	在营
11	华是肿瘤医院	企业	W	260	在营
12	昌黎县禄权水产有限责任公司	企业	N	360	已停产2年
13	秦皇岛海美铝业有限公司	企业	N	665	已搬迁
14	昌黎澳鑫泰板业有限公司	企业	N	700	已停产2年

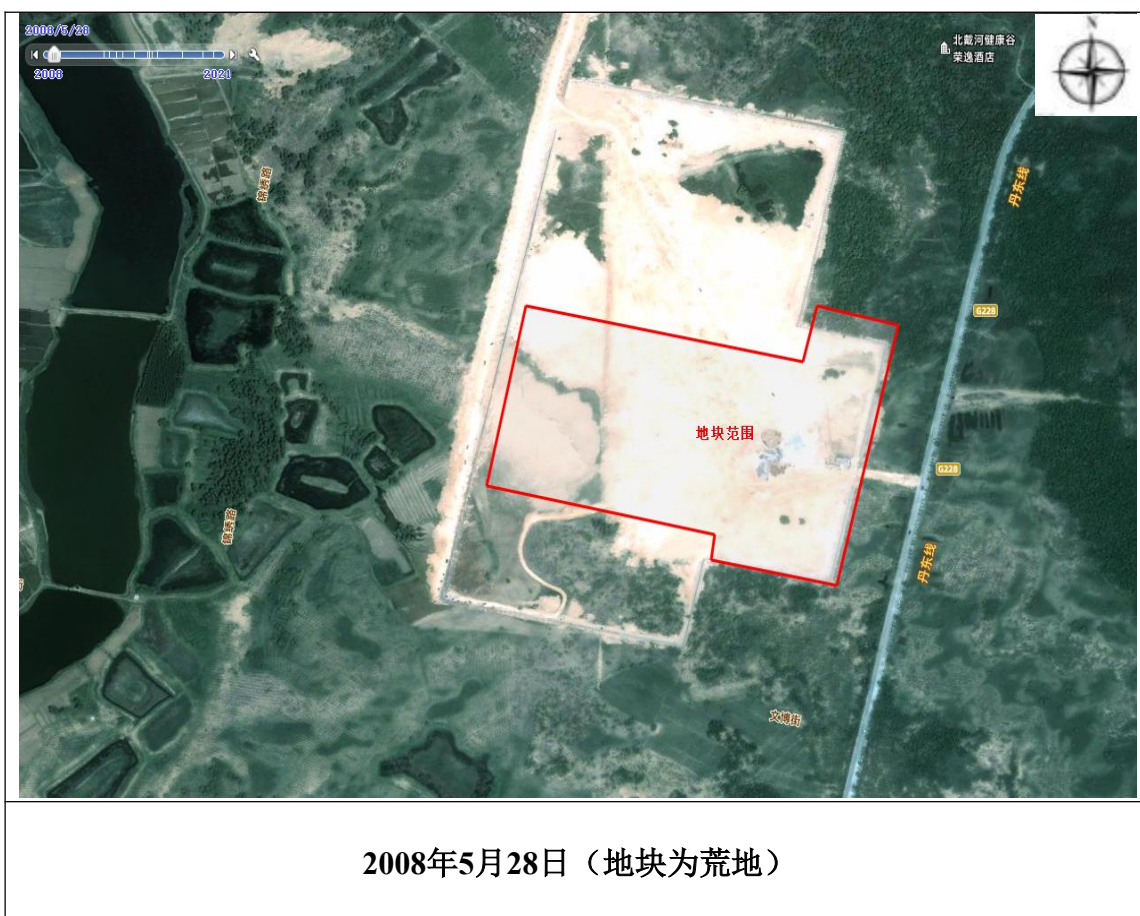
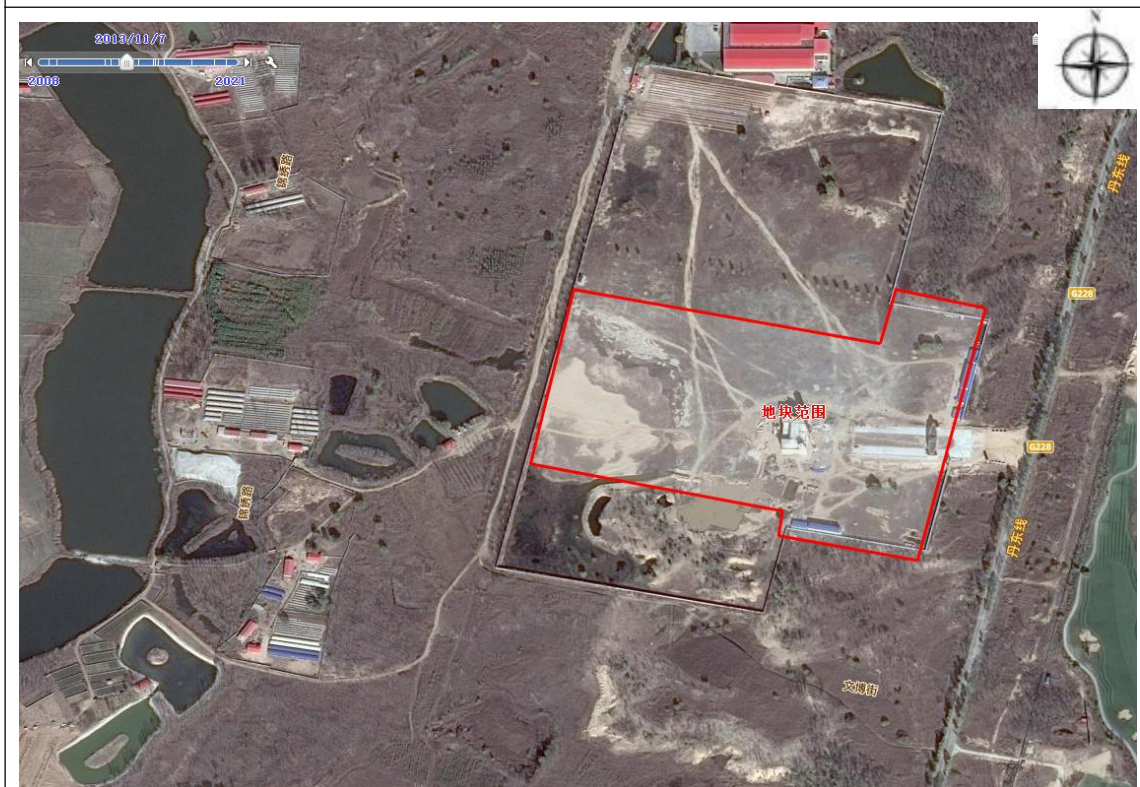
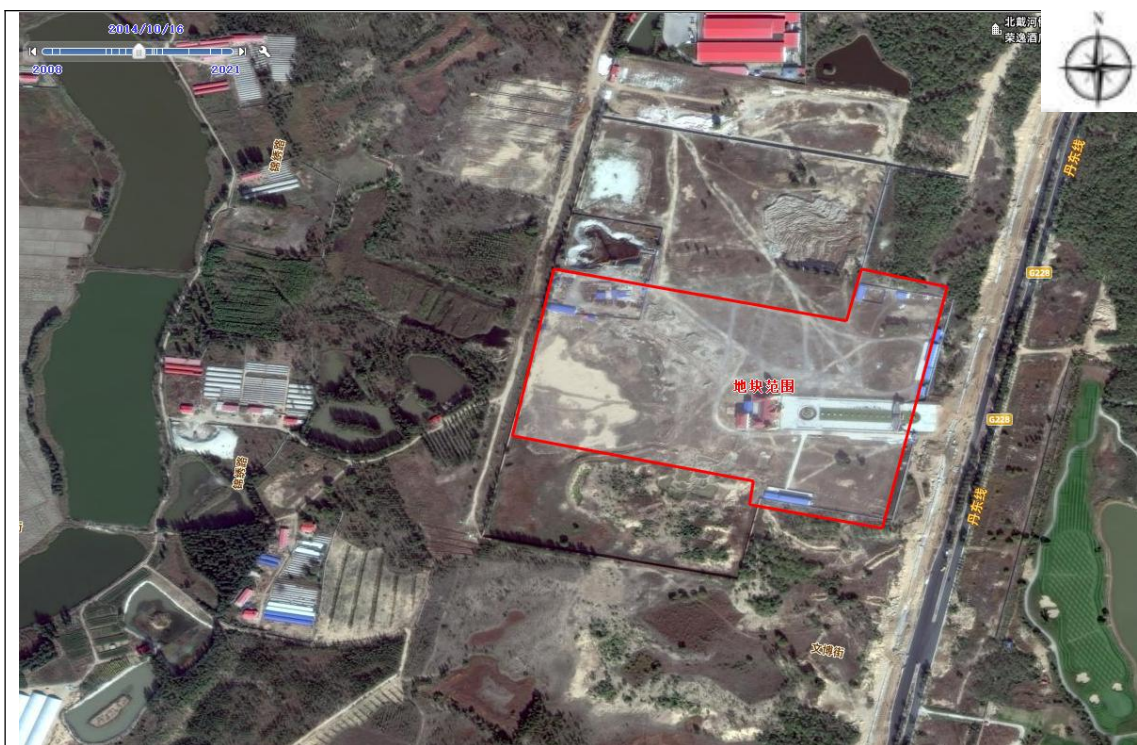
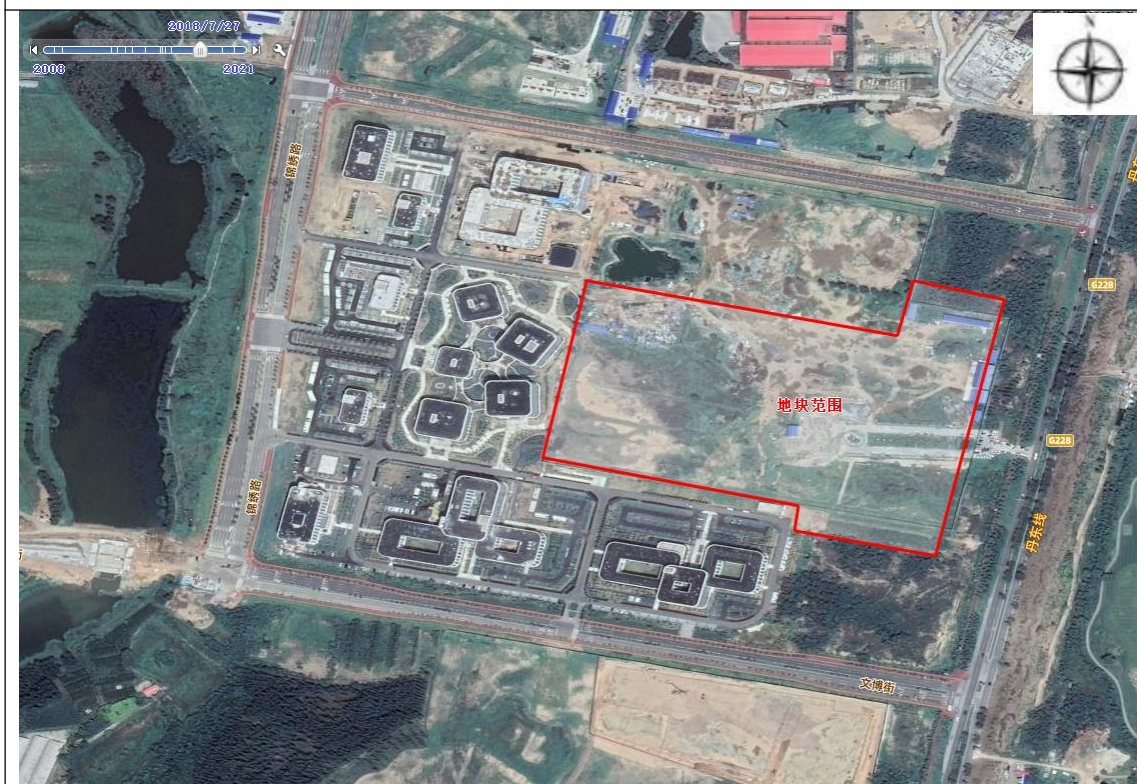
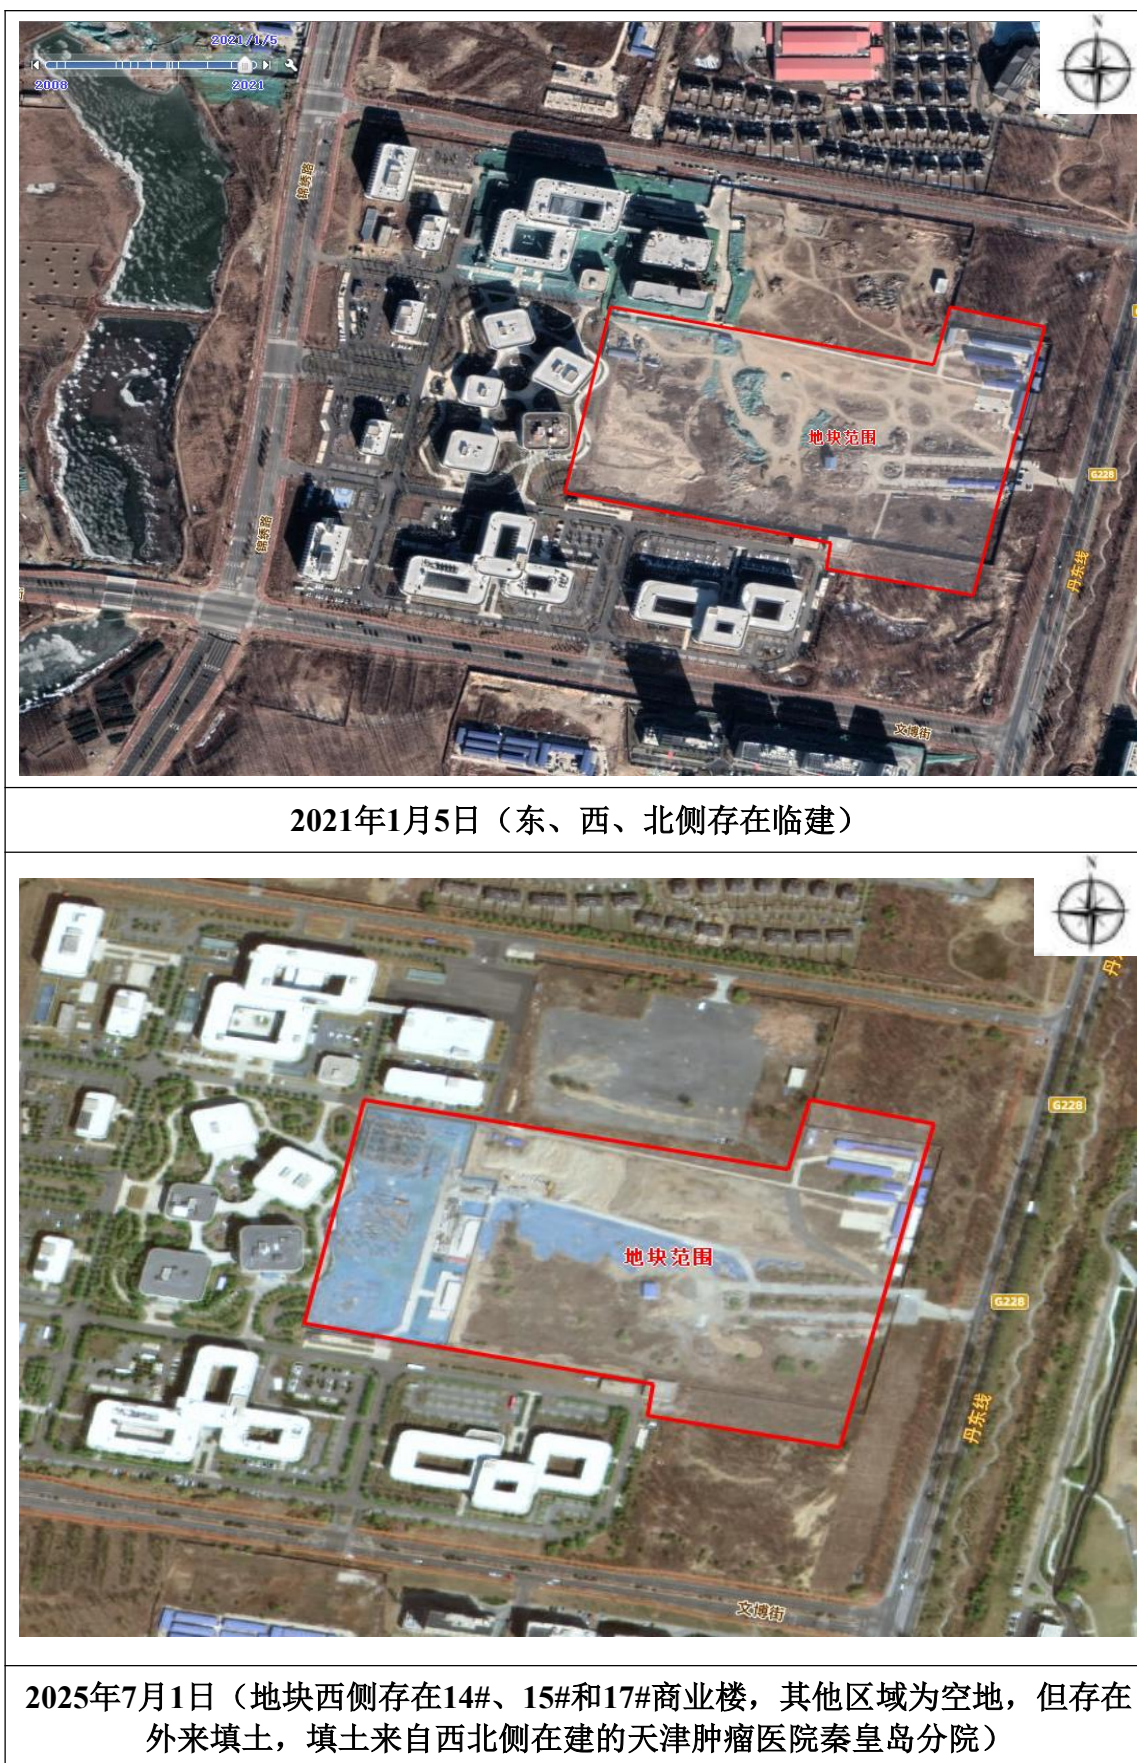
图3.3-1 不同时期历史影像图

2013年本地块用地属性为商业用地，2013年11月地块内东侧开始建设商业楼，建成后主要用于商铺经营及办公等。项目建成后，因当时周边无居民住宅、人口密集居住区及其他活动区域，考虑到该商业楼无商业价值，所以于2018年进行了彻底的拆除。

2013年11月7日（地块东侧开始建设商业楼；东侧和南侧存在临建，用于建筑施工人员的生活）

2014年11月16日（地块已建成商业楼；东、南、西、北侧存在临建）

2018年7月27日（自商业楼建成至2018年未营业，2018年彻底拆除商业楼）

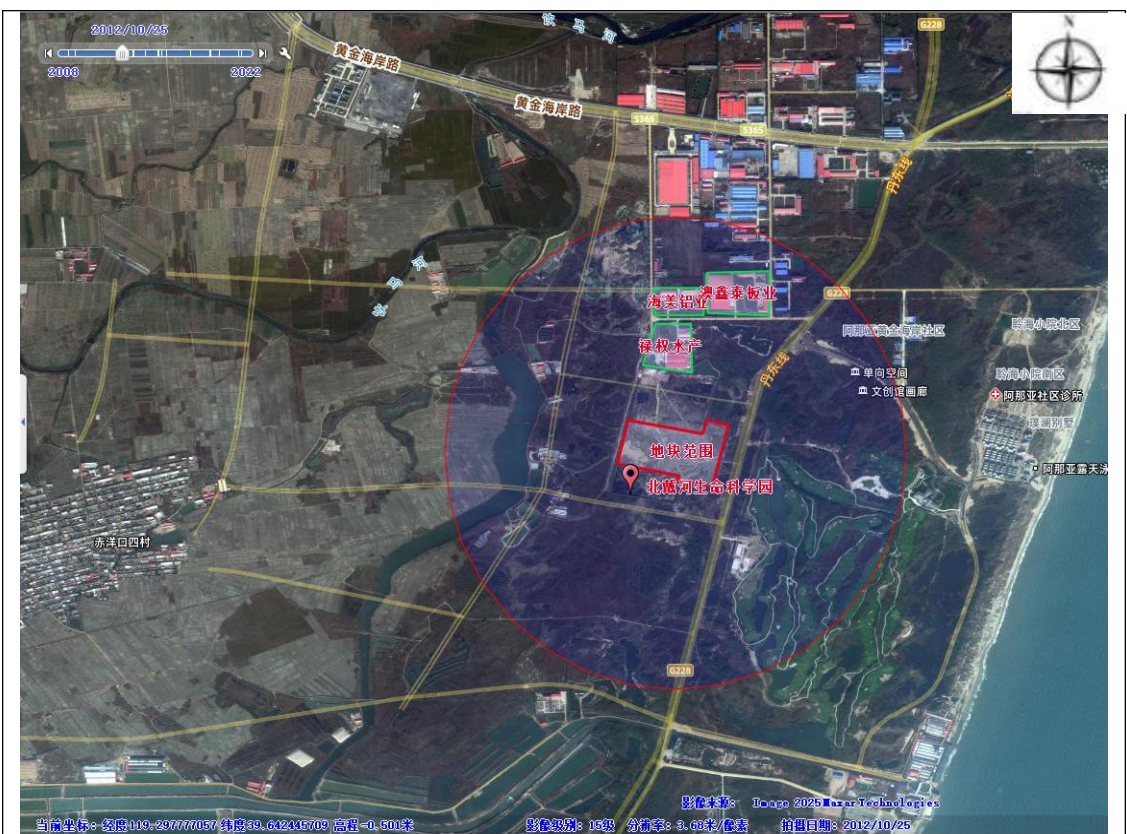
### 2012年地块北侧存在禄权水产、海美铝业、澳鑫泰板业三家企业

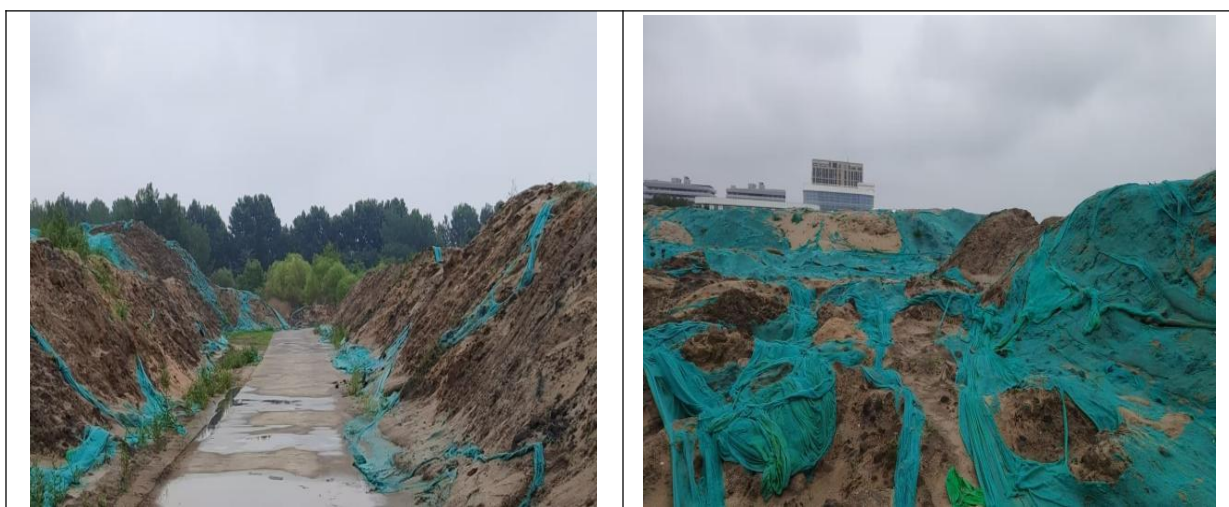
图4.2-1 现场踏勘图

④地块内无地面腐蚀的情况，未发现化学品腐蚀和泄漏的痕迹。

⑦地块内未发生过环境污染事件。

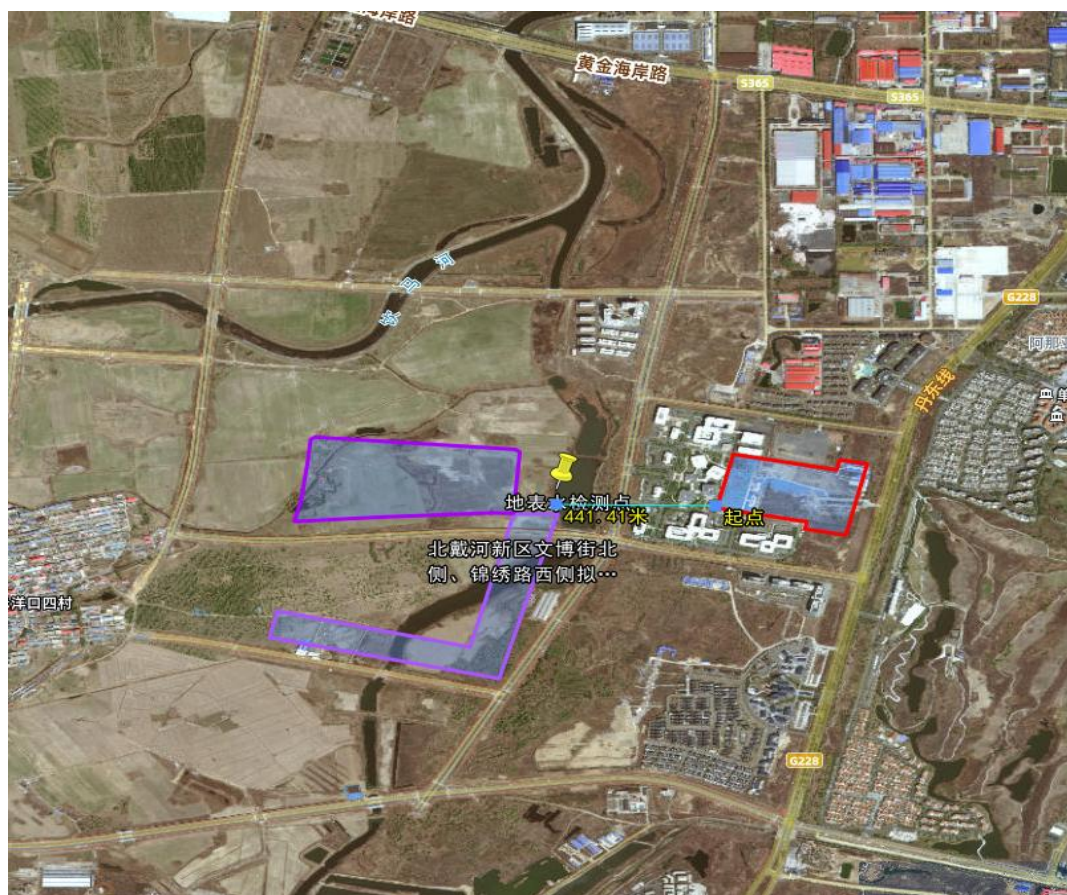
图4.5-1地表水监测点与本地块关系图

通过查阅《北戴河新区文博街北侧，锦绣路西侧拟征转报批地块土壤污染状况调查报告》（2023 年 10 月）得知，该地块调查时对饮马河支流内地表水进行检测，检测点位于地块西南侧约441m处，具体位置关系详见图4.5-1。

检测结果显示地表水样品检出因子共 12 种，分别为：溶解氧、高锰酸盐指数、化学需氧量、生化需氧量、氨氮、总磷、总氮、氟化物、砷、锌、铅、铜，所有检出值均不超过《地表水环境质量标准》（GB 3838-2002）表 1 地表水环境质量标准基本项目IV类限值要求。

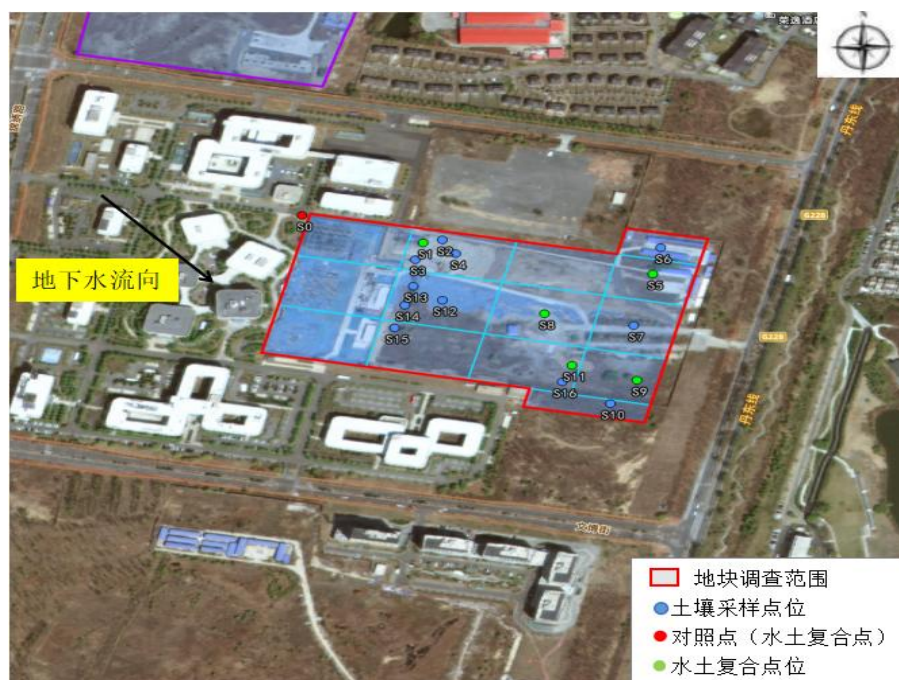
图5.1-2 土壤点位布设图

①采用判断布点法，临近14#、15#、17#楼布设S1、S2、S3、S13、S14、S15点位，用于检测建筑施工过程中对本地块土壤造成的影响；靠近堆土区域布设S8、S9、S11、S12、S16用于验证堆土对地块的影响；靠近临建区域布设S5、S6点位，用于检测建筑施工过程中工人的活动对地块的影响。

②采用系统随机布点法，在地块其他空地区域布设S7、S10点位，关注历史活动对该地块的影响；土壤点位布设详见图5.1-2。

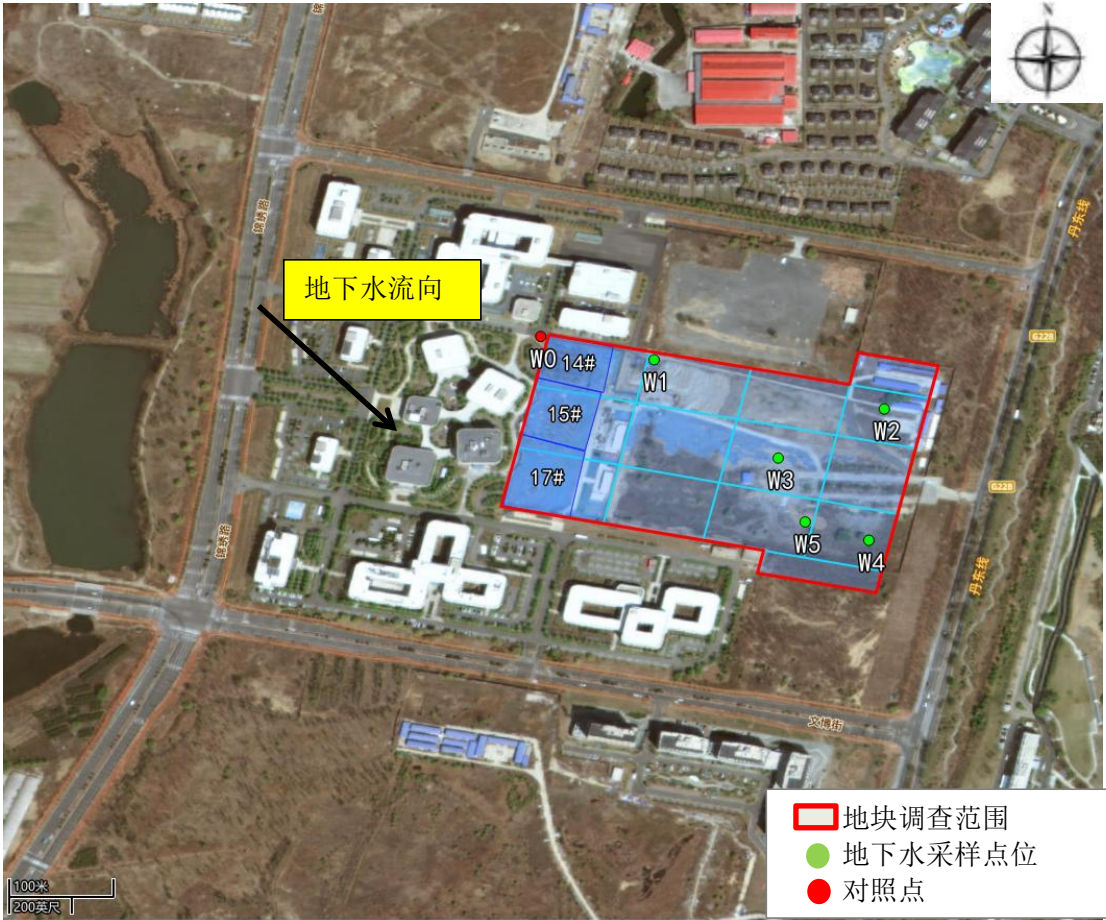
图 5.2-1 地下水点位布置图

对于地下水流向及地下水位，结合土壤污染状况调查阶段性结论间隔一定距离按三角形或四边形至少布置 3~4 个点位监测判断，结合项目地块地下水流向，本次调查地块内布置地下水监测井5个，地块外布置地下水对照点监测井1个，地下水点位布置图详见图 5.2-1。

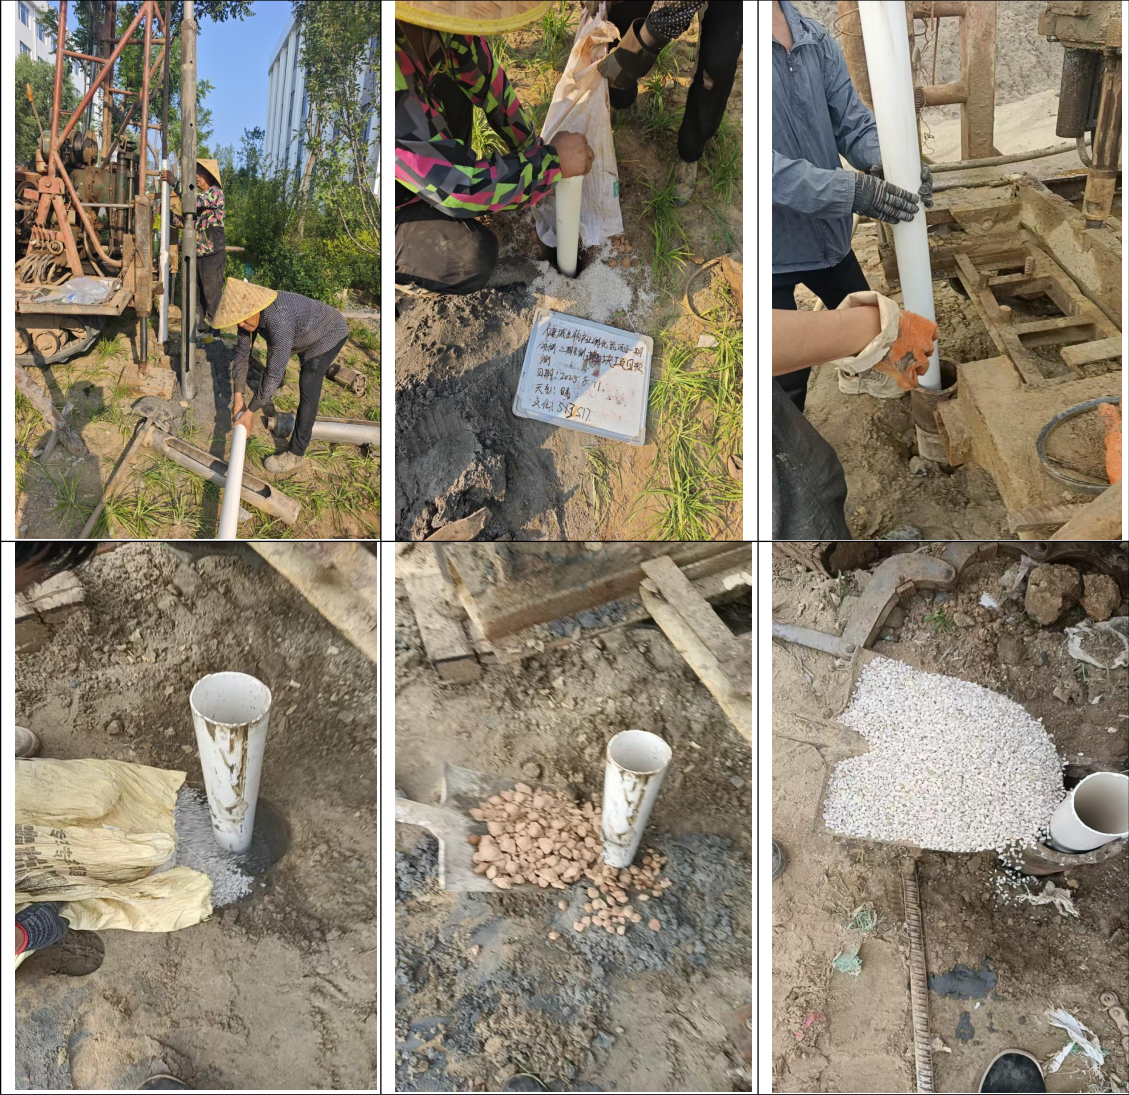
图5.2-4地下水建井照片

井管连接采用螺纹，并用螺旋钉固定，避免连接处发生渗漏。井管连接后，各井管轴心线均保持一致。

洗井时控制流速不超过 3.8L/min，成井洗井达标直观判断水质达到水清砂净 (即基本透明无色、无沉砂)，同时监测 pH 值、电导率、浊度、水温等参数值达到稳定(连续三次监测数值浮动在±10%以内)，或浊度小于50NTU。避免使用大流量抽水或高气压气提的洗井设备，以免损坏滤水管和滤料层。

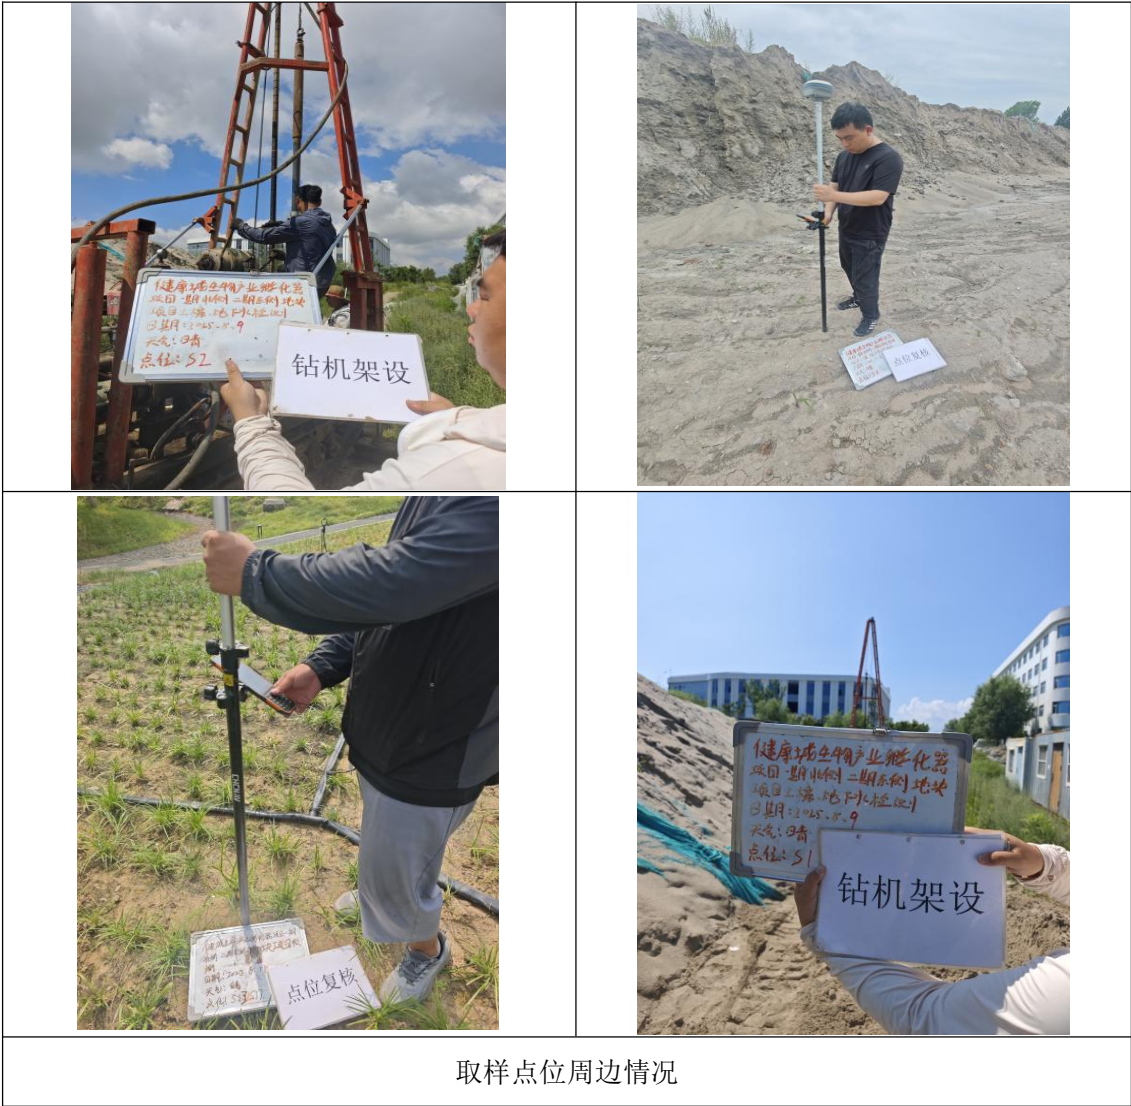
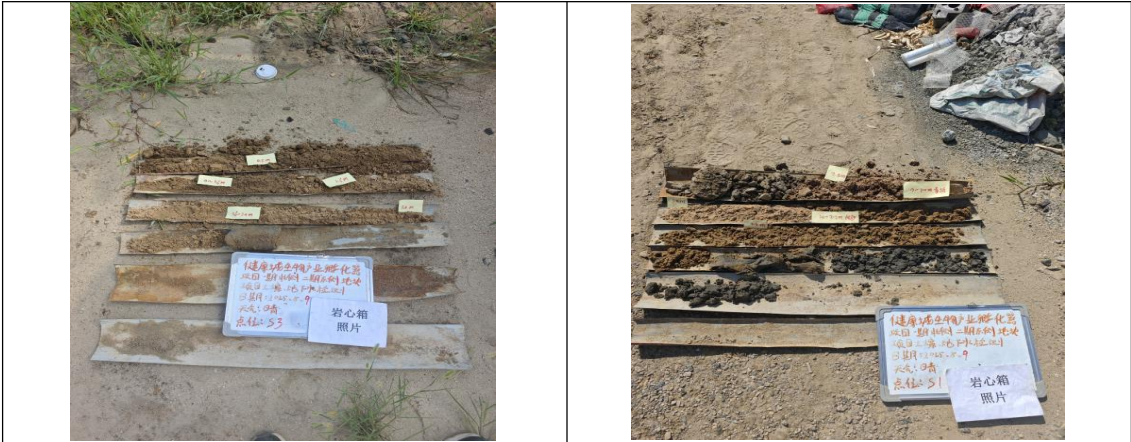
图5.3-1现场钻探过程照片

钻探前用RTK进行定位，并测量孔口高程，土壤取出后摆放至岩心箱上，观察不同深度土层结构，污染情况，并进行快速检测。

岩芯

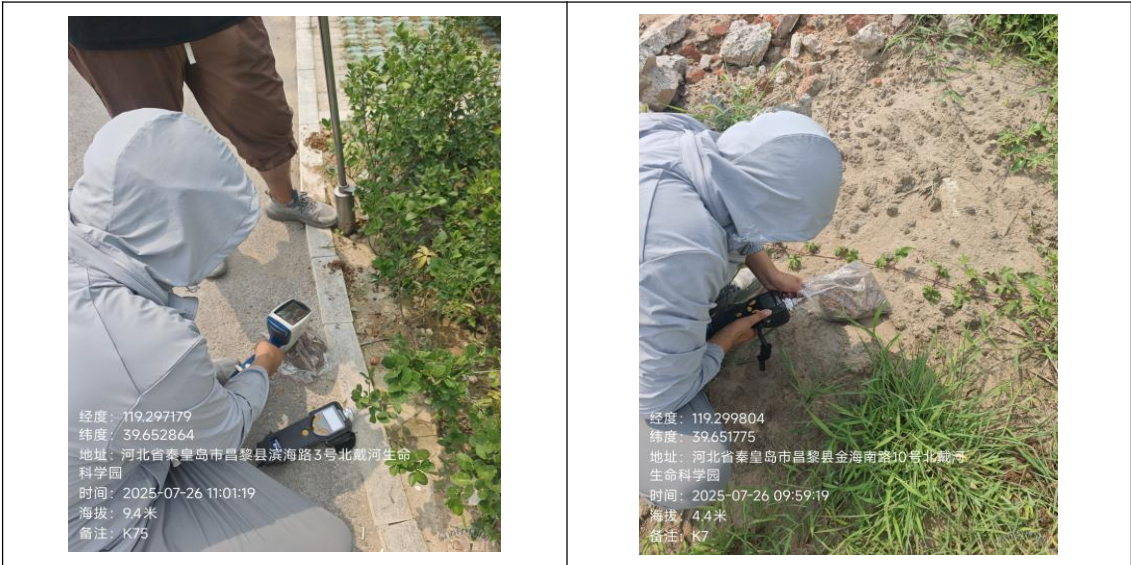
图5.3-2现场快速检测照片

样品采集时应进行PID 和XRF 快速检测仪对土壤进行快速检测，以便选取污染最重位置取样送检。现场快速检测土壤中 VOCs 时，用采样铲在 VOCs 取样相同位置采集土壤置于聚乙烯自封袋中，自封袋中土壤样品体积占二分之一到三分之二自封袋体积，取样后，自封袋置于背光处，检测时，将土样尽量揉碎，放置10 分钟后摇晃或震荡自封袋约30秒，静置2分钟后将PID 探头放入自封袋顶空二分之一处，记录最高度数，检测过程在取样后30分钟内完成。重金属快速检测时，先将设备开机预热15分钟以上，清理土壤表面石块、杂物，土壤表面尽量平坦，以保证检测端与土壤表面有充分接触，且土壤样品厚度至少达到1cm，具体检测时间参照仪器说明书。

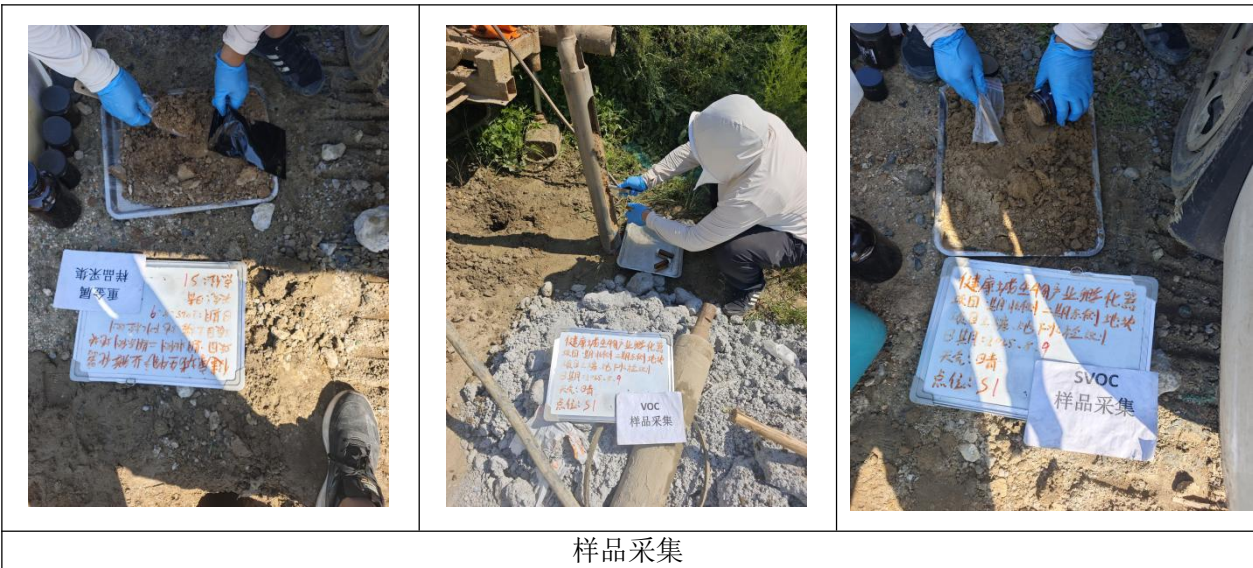
图5.3-3现场取样过程照片

样品采集过程中尽量不要对土壤进行扰动，并且防止交叉污染。确定采样位置后，首先采集VOCs样品，之后采集SVOCs、石油烃类样品，最后采集重金属和无机物类样品。

无机物样品采集：SVOCs、石油烃类和重金属样品采集完成后，使用采样铲转至250mL棕色玻璃瓶（或1000g聚乙烯袋）内密封，清除样品袋外表面上黏附的土壤，贴好标签，尽快放入现场车载冰箱内进行临时保存，保证温度在4℃以下。

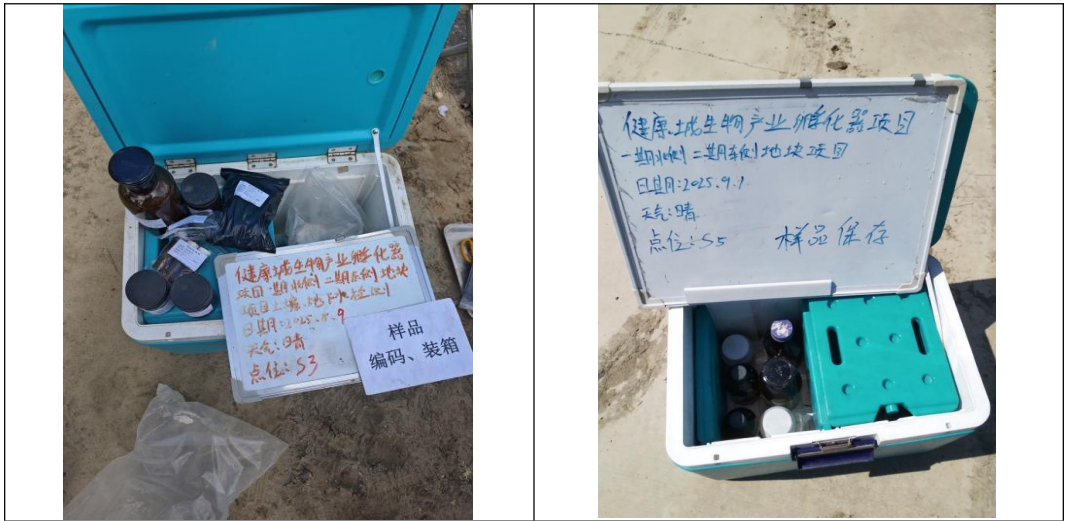
图5.3-4现场样品临时保存冷藏箱

分析项目	采样容器	保存/制备方法	保存时间
SVOCs	250mL棕色玻璃瓶	<4℃冷藏	10d
VOCs	40mL棕色顶空瓶	<4℃冷藏，加甲醇	7d
重金属（Cr <sub>6+</sub> 和汞除外）	1000g聚乙烯袋	<4℃冷藏	180d
pH	1000g聚乙烯袋	<4℃冷藏	180d
Cr <sub>6+</sub>	1000mL棕色玻璃瓶	<4℃冷藏	28d
Hg	1000mL棕色玻璃瓶	<4℃冷藏	28d
石油烃（C <sub>10</sub> -C <sub>40</sub> ）	250mL棕色玻璃瓶	<4℃冷藏	14d
氨氮	250mL棕色玻璃瓶	<4℃冷藏	3d

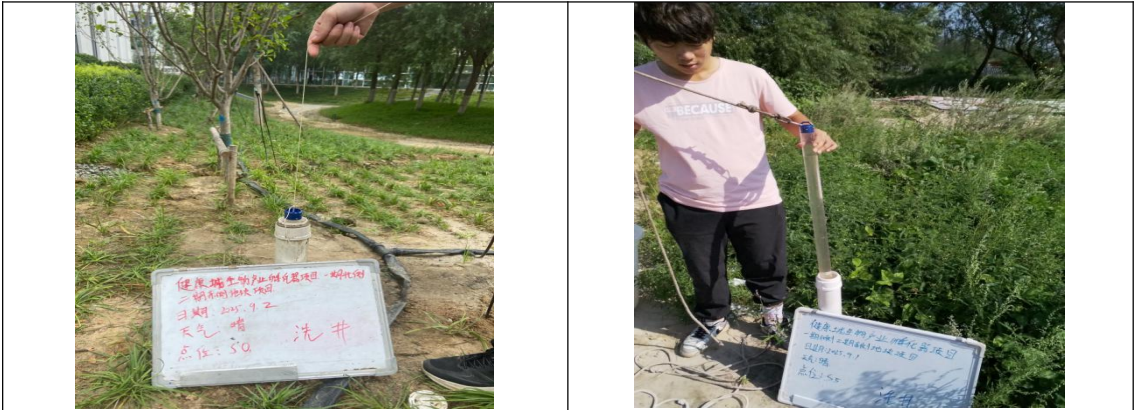
图5.3-5地下水监测井洗井照片

4、采样前洗井过程填写地下水采样井洗井记录单。

5、采样前洗井过程中产生的废水，统一收集处置。

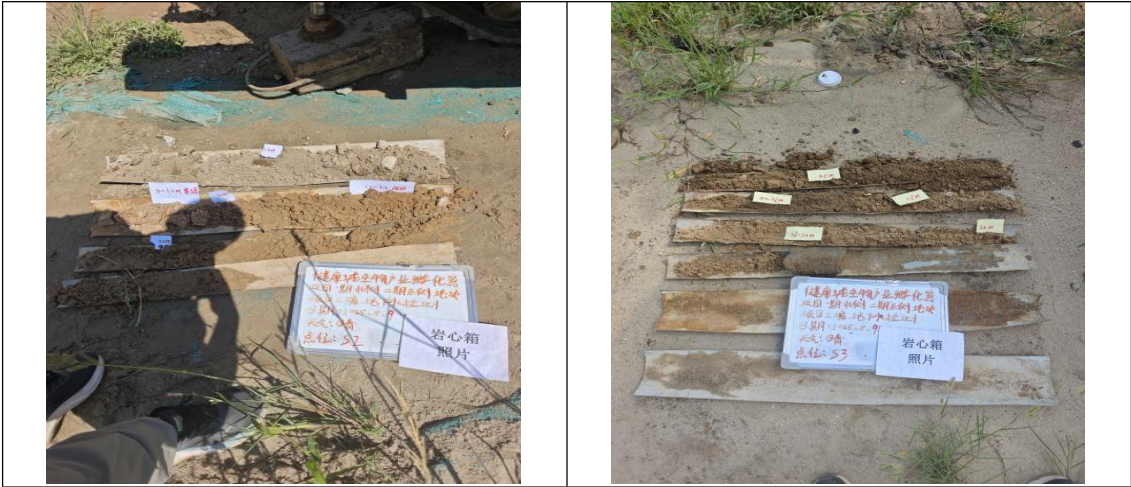
图 6.3-1 岩心照片（部分点位）

钻探岩心采取率约80%，岩心连续，可反映出各个地层性质、埋深以及污染情况，岩心照片见图6.3-1。

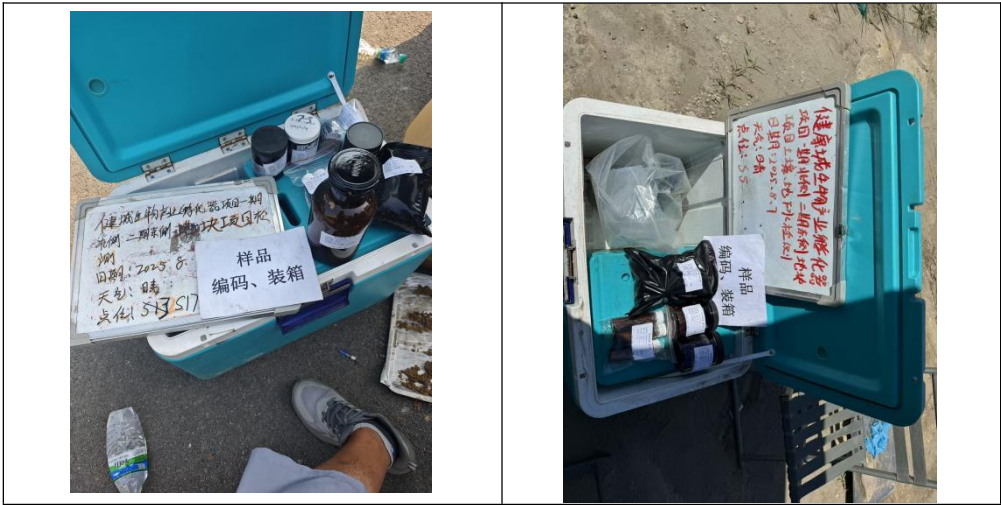
图6.3-2土壤样品在保温箱中避光冷藏保存

②样品保存：通过现场旁站、检查记录单及现场照片判定样品重量和数量、样品标签、容器材质、保存条件、保存剂添加、采样过程现场照片与记录均满足相关技术规定要求。现场采集的样品在放入保温箱进行包装前，对每个样品瓶上的采样编号、采样地点、采样深度、采样日期、采样人、监测项目等相关信息进行核对，并登记造册，同时确保样品的密封性和包装的完整性，核对后的样品立即放入保温箱中，且保温箱内放置足够的冰块，确保内部温度低于4℃,直至样品安全抵达分析实验室。本项目样品保存见图6.3-2。
