成子湖路以西、东台河道以北、月牙湖路以东地块土壤污染状况调查报告

报告编制单位：世清环境科技（河北）有限公司

编制时间：二〇二六年二月

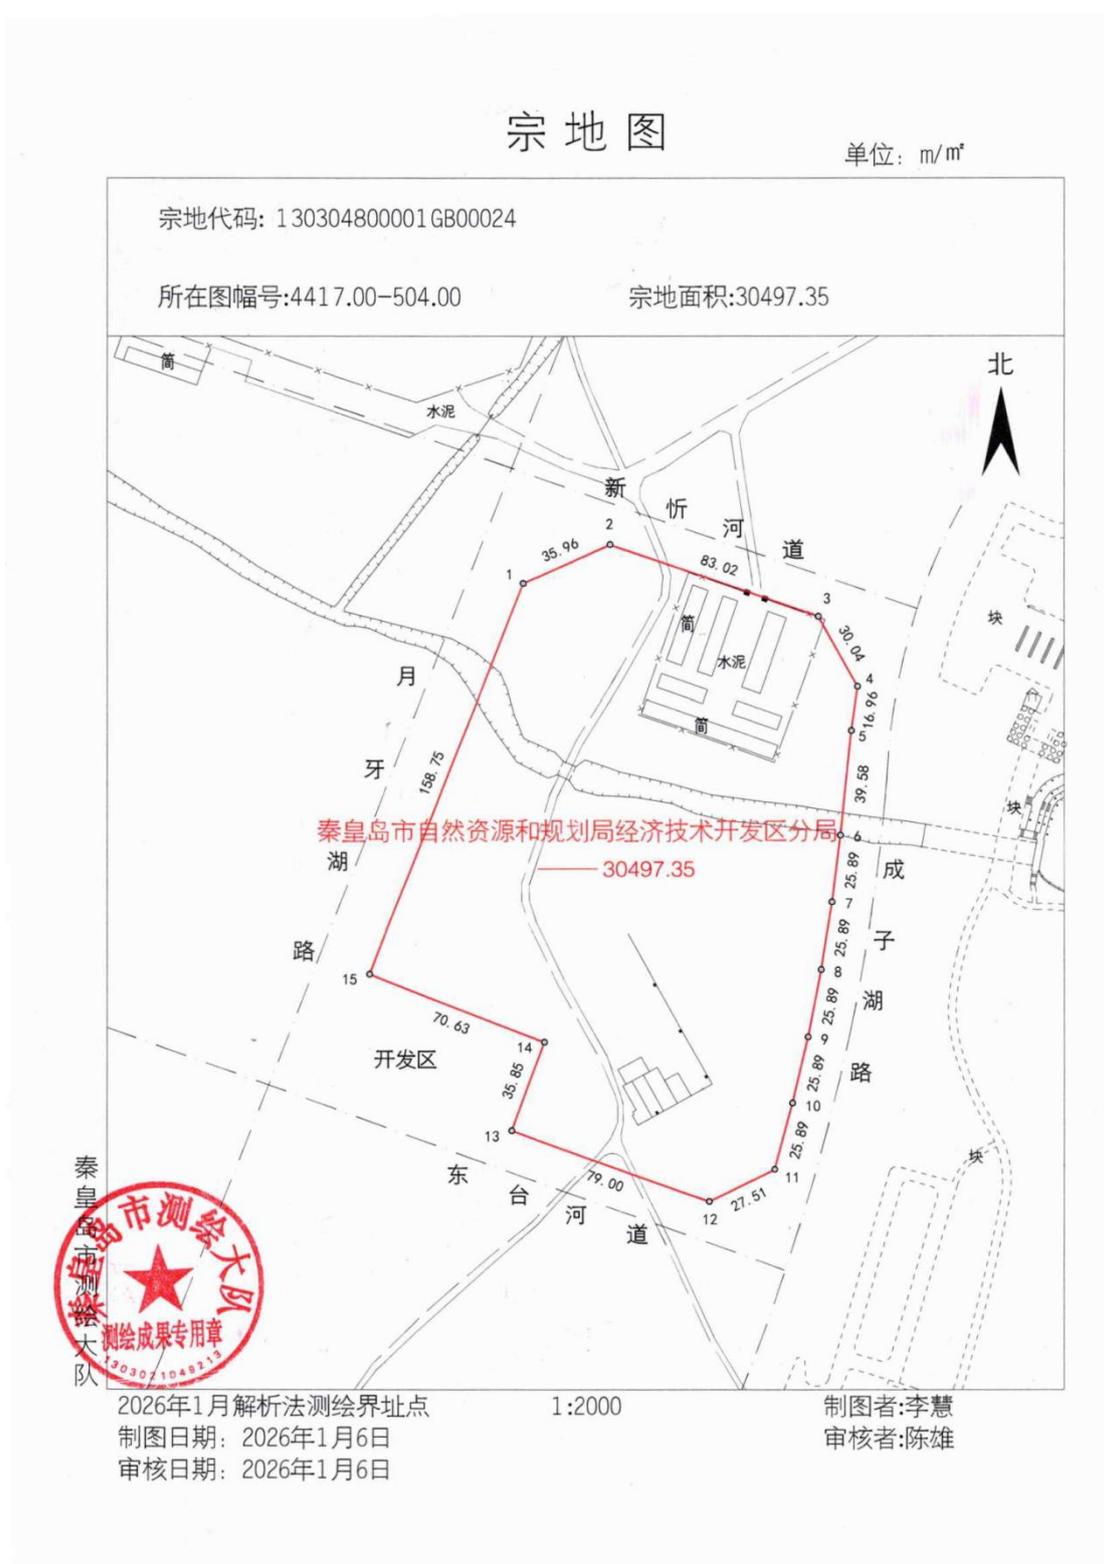
图 1.4-1 调查地块勘测定界图

成子湖路以西、东台河道以北、月牙湖路以东地块位于秦皇岛经济技术开发区小米河头村北，占地面积为30497.35m²，地块拐点坐标见下表1.4-1，地块勘测界定图见图1.4-1，地块调查范围见图1.4-2。

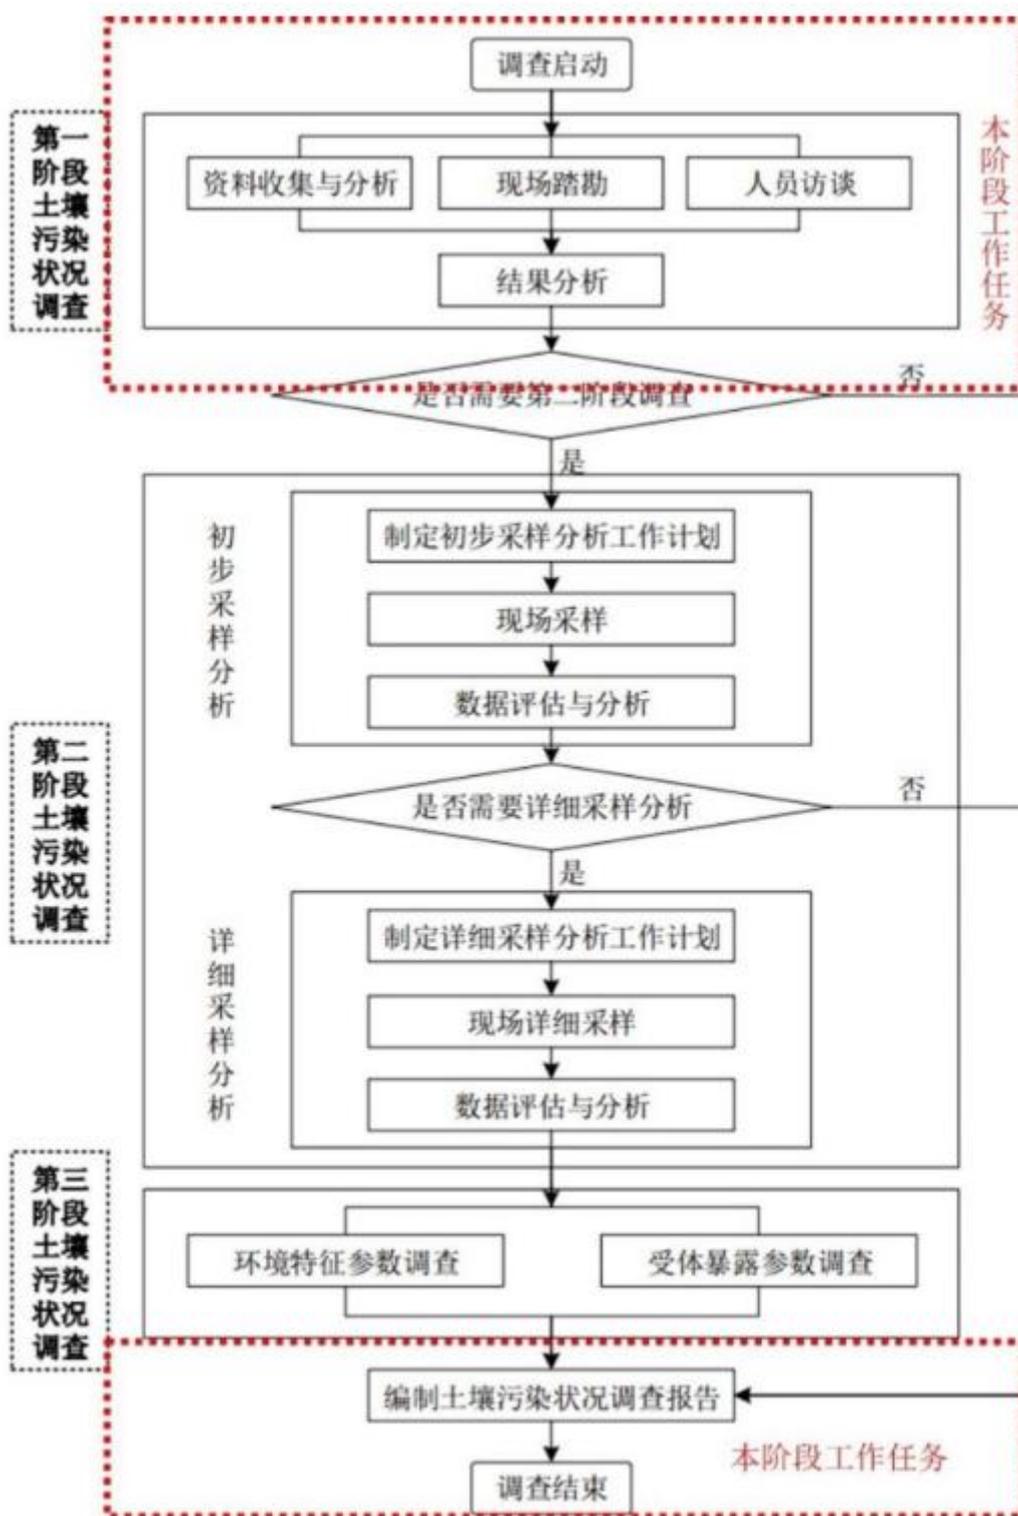
图 1.5-1 土壤污染状况调查的工作内容与程序

本次调查地块土壤污染状况调查工作包括以下三个阶段：

本次调查属于土壤污染状况调查的污染识别（第一阶段），调查活动可以结束的判定依据为《秦皇岛市生态环境局关于印发农用地转为住宅、公共管理与公

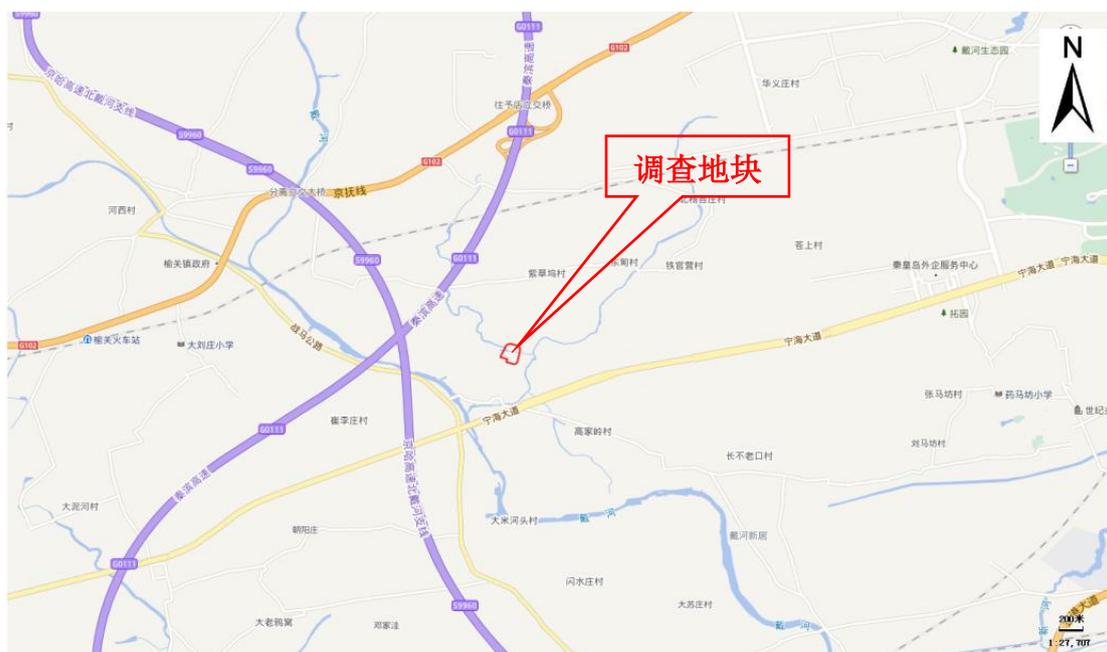
图 2.1-1 地块地理位置图

调查地块位于成子湖路以西、东台河道以北、月牙湖路以东地块位于秦皇岛经济技术开发区小米河头村北，占地面积为 30497.35m²。地块地理位置详见下图。

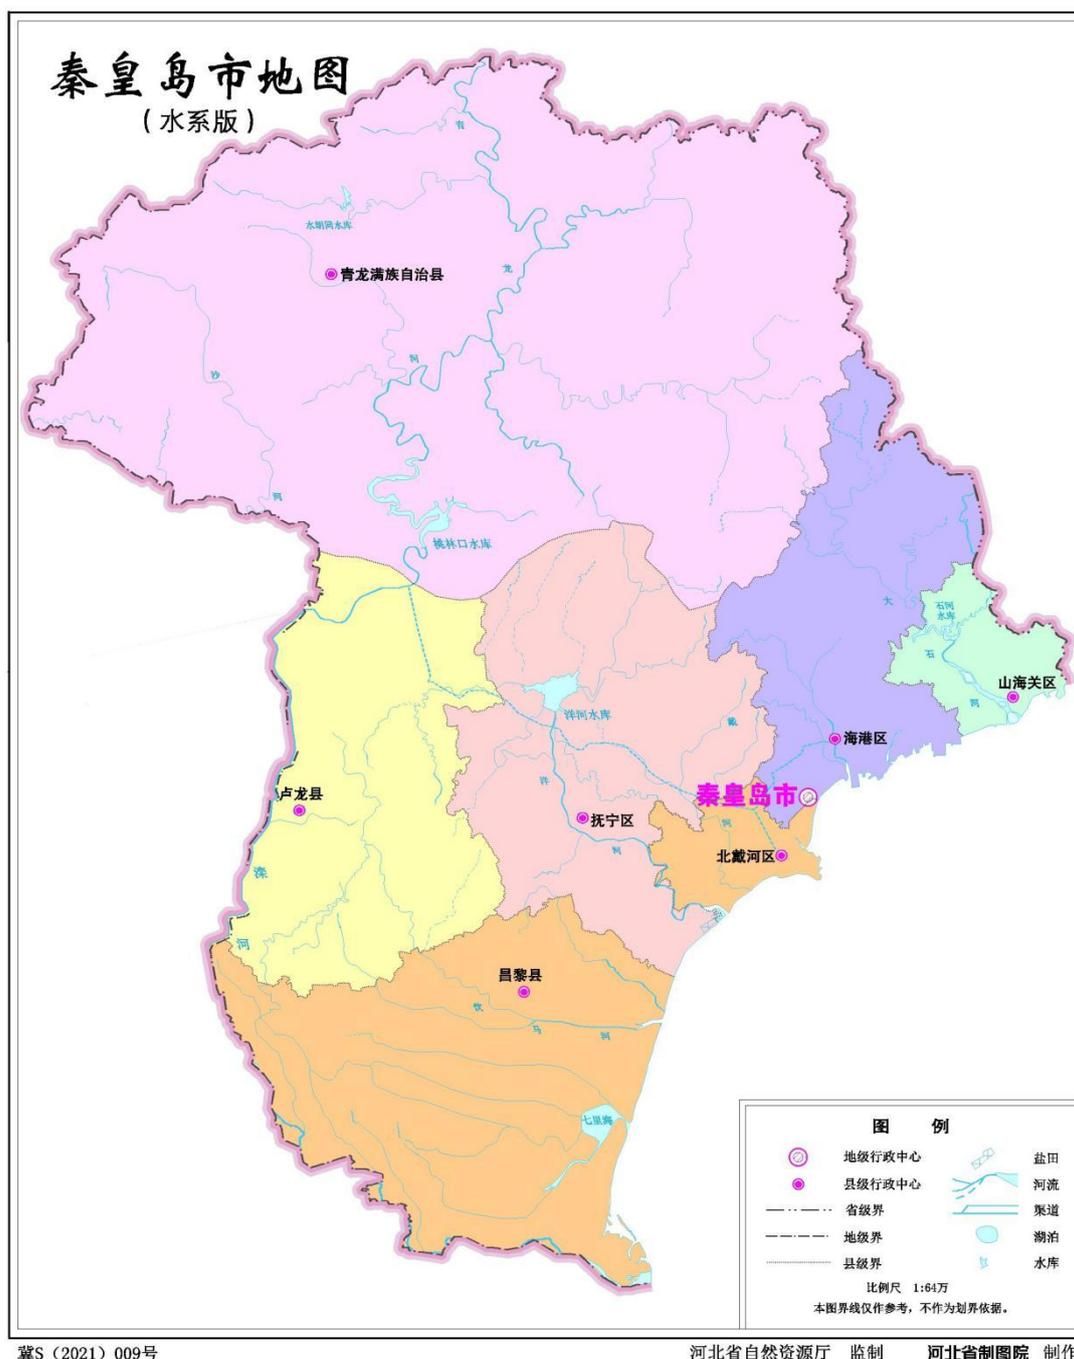
图 2.1-3 秦皇岛市地表水系分布图

距离调查地块最近的河流为戴河，距离约 80 米。戴河发源于抚宁区蚂蚁沟，

流经马家庄、东桐叶、西桐叶、吕庄、小新立庄、洼儿庄，在香房东南与发源于歪顶山的中源汇合，再过牛蹄寨，在榆关东南约一公里处与西源汇合，两河东南流至五王庄汇合，经榆关镇，南至沙河村与东支沙河汇合，再南于小米河头村与米河汇合，米河源于北坊子。在北戴河穿过京山铁路，于联峰山西注入渤海。戴河为常年性河流。戴河两岸历史上为村庄、农用地，无工业企业。

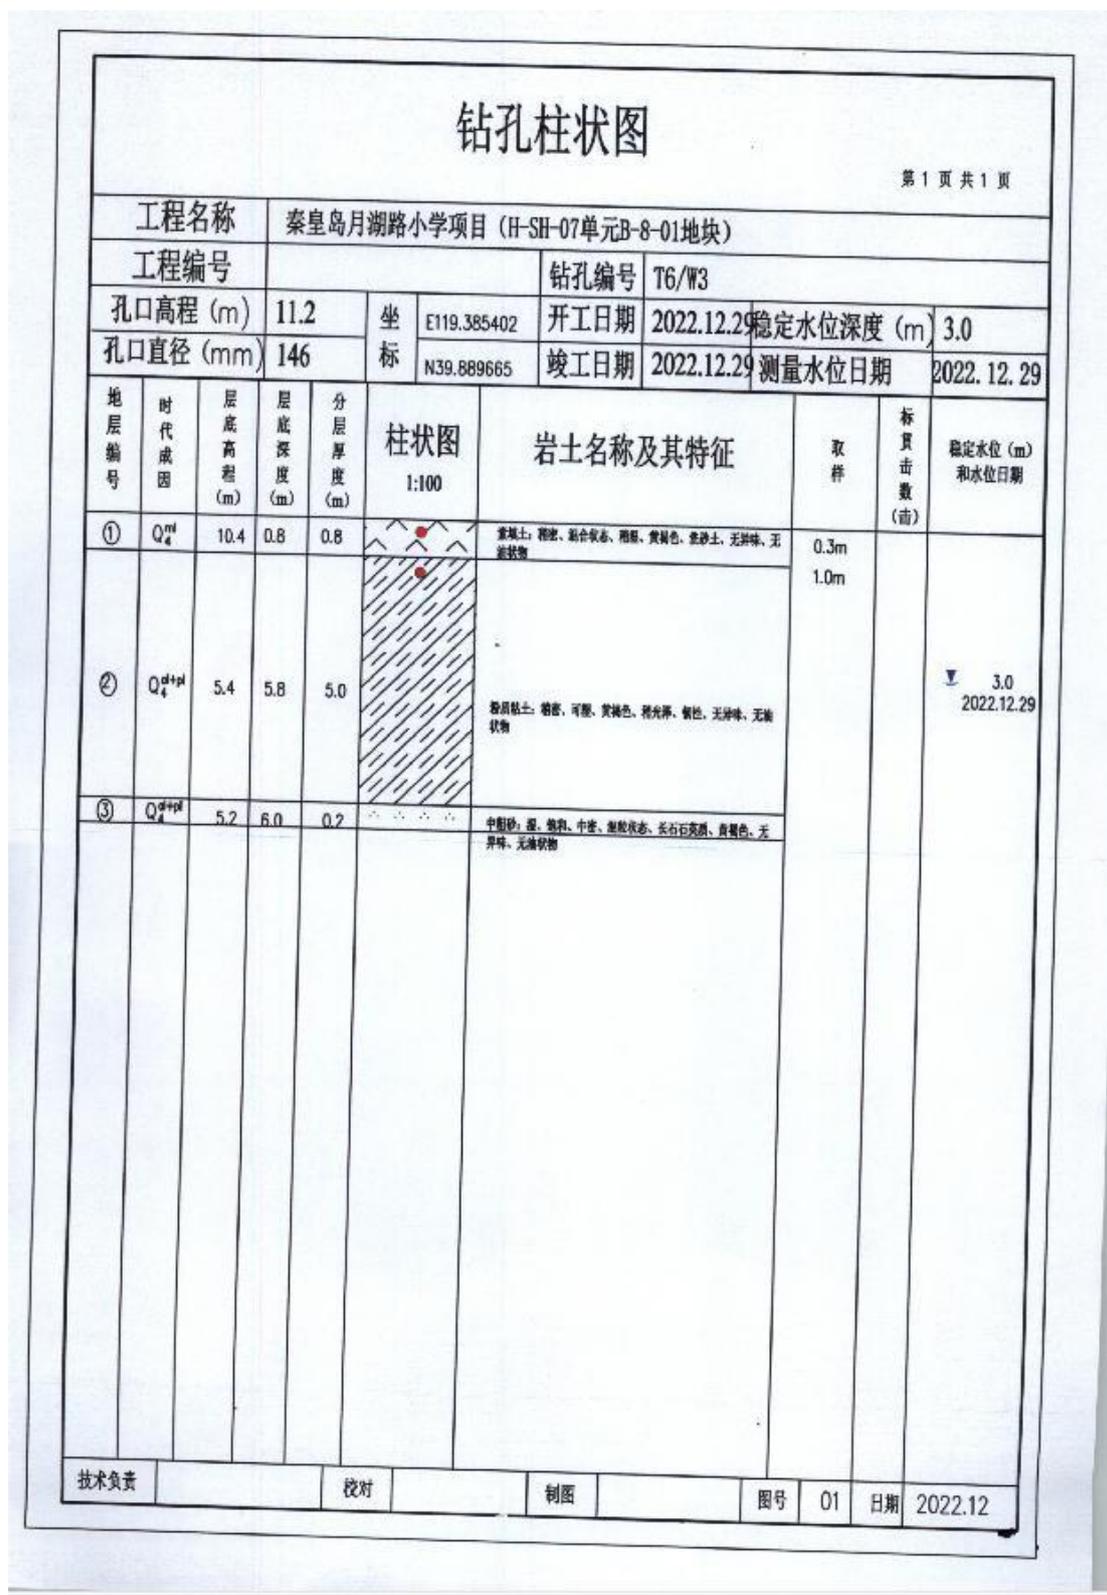
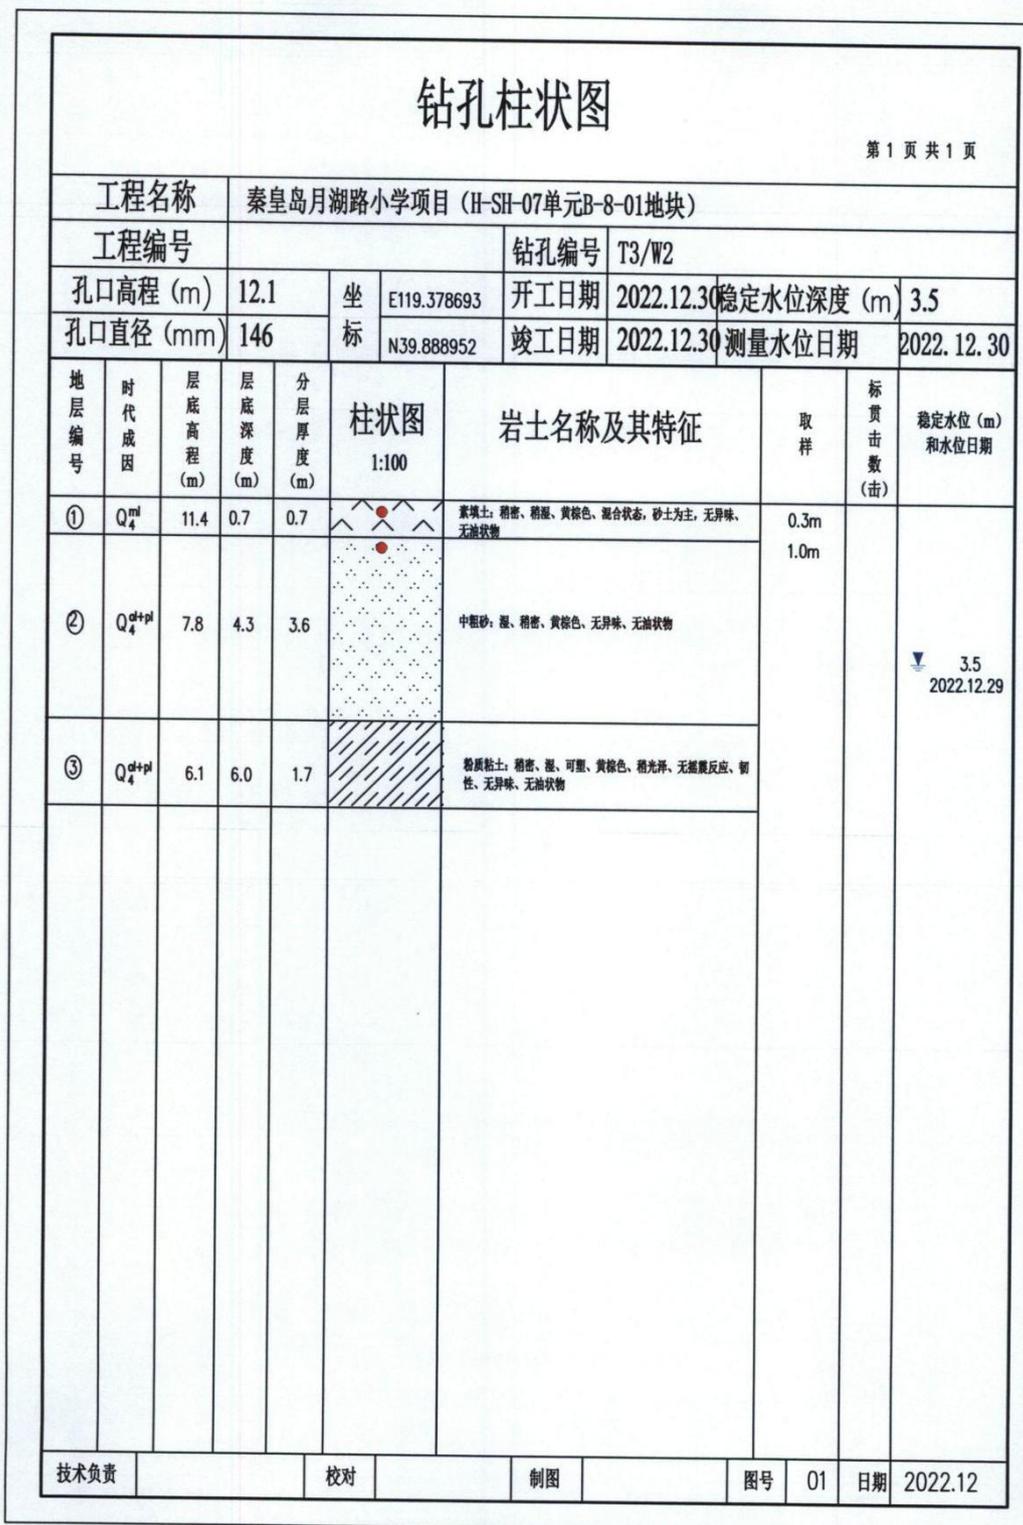
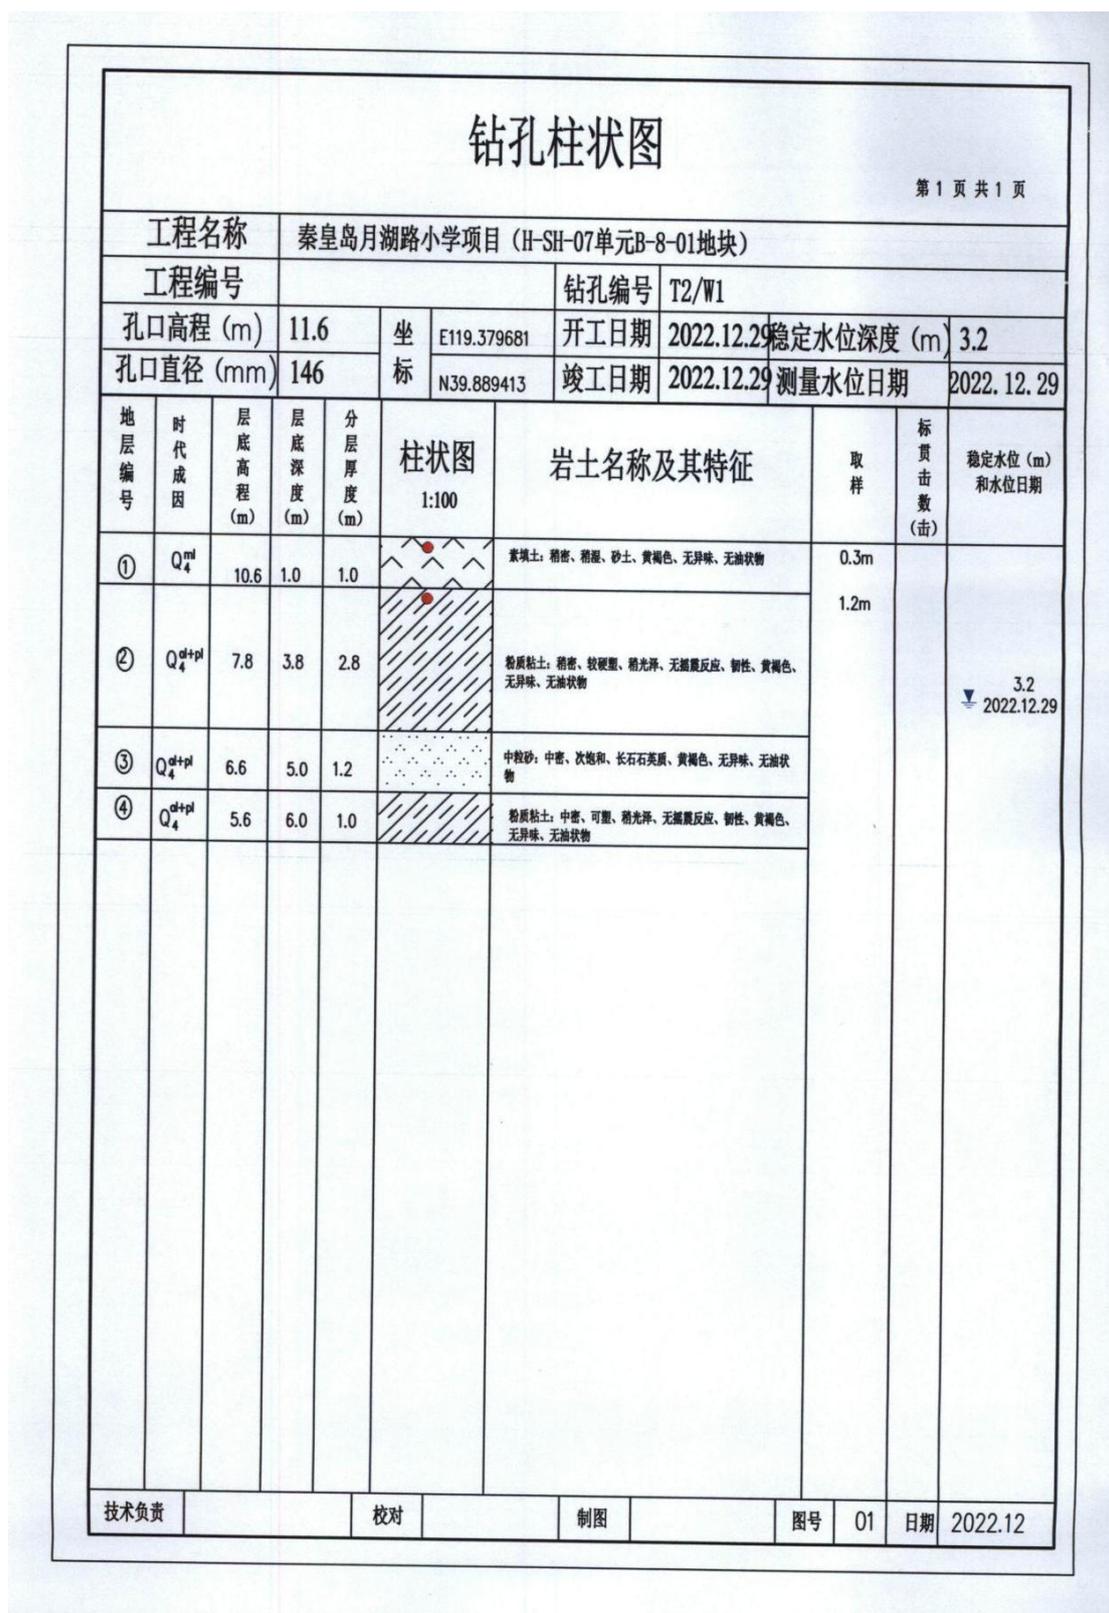
图 2.1-4 新建开发区月牙湖路小学项目地块钻孔柱状图

根据《新建开发区月牙湖路小学项目（H-SH-07 单元 B-8-01 地块）土壤污染状况调查报告》现场采样过程中，最大钻探深度为 6.0m，地块范围内所见地层，按岩性特征、埋藏分布和工程特性指标等情况地块土壤自上而下分为素填土、粉质粘土、中粒砂土。

①素填土：黄褐色，稍湿，混和状态，细砂土，稍密，无异味，无油状物。

②粉质黏土：黄褐色，可塑，稍光泽，韧性，无异味，无油状物。

③中粗砂：黄褐色，长石、石英石质，混粒结构，无异味，无油状物。

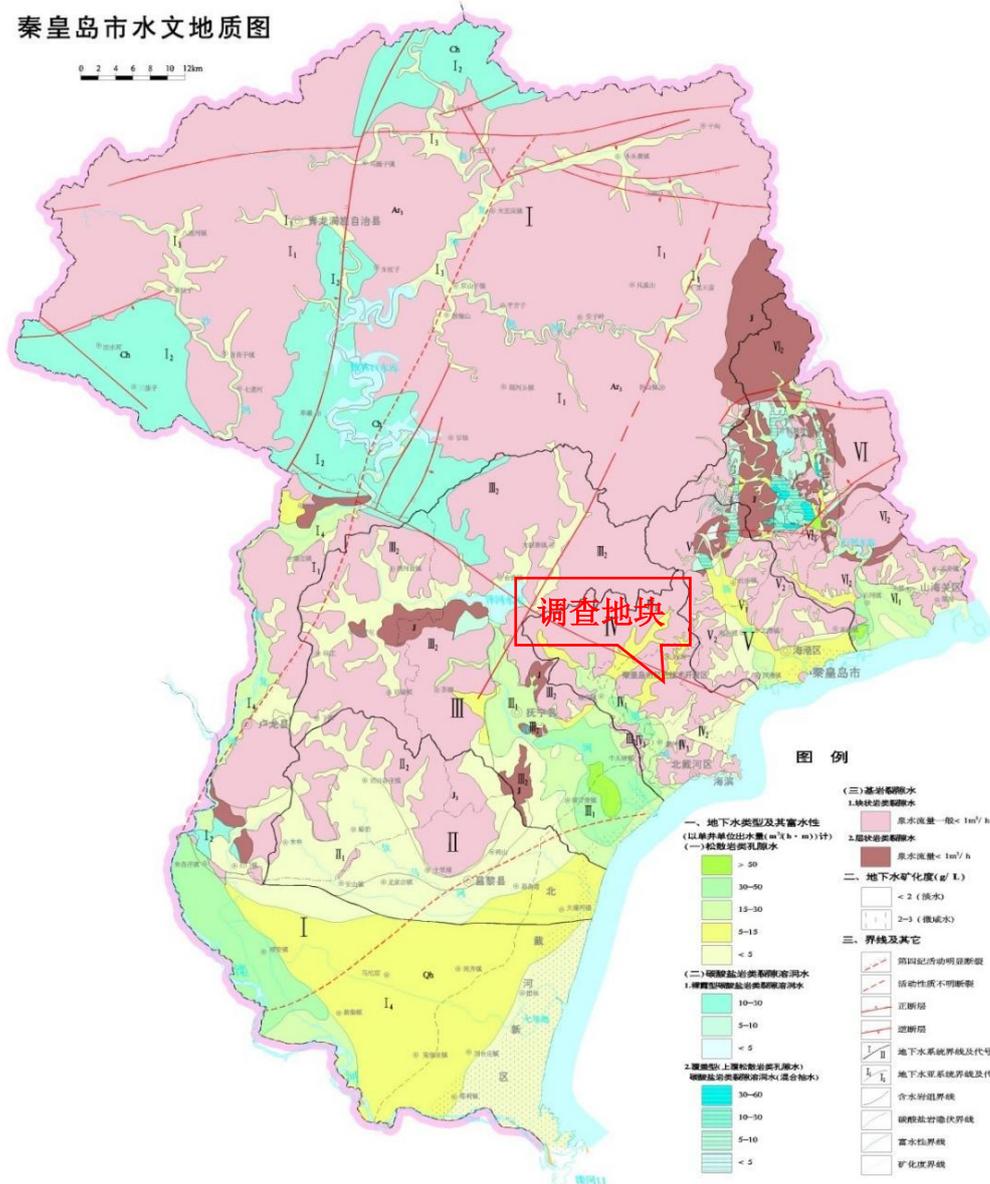
图 2.1-5 地块所在区域水文地质图

秦皇岛市水文地质图详见下图，由该图可以看出本次调查地块所在位置为堆积平原松散岩类孔隙水区。

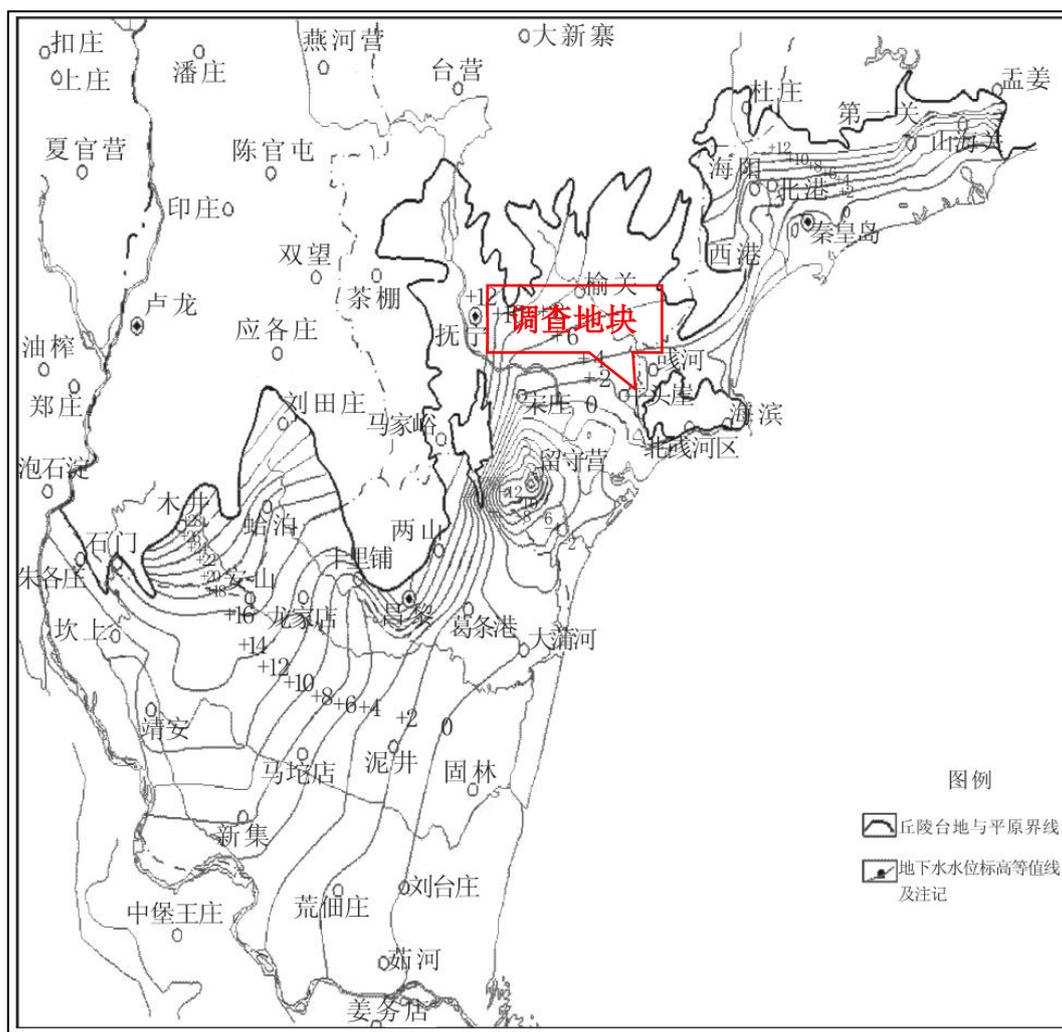
图 2.1-6 秦皇岛平原地区地下水等水位线图

秦皇岛市平原区地下水为标高等值线图见下图，由图中可知，地块所在位置地下水流向为西北向东南。

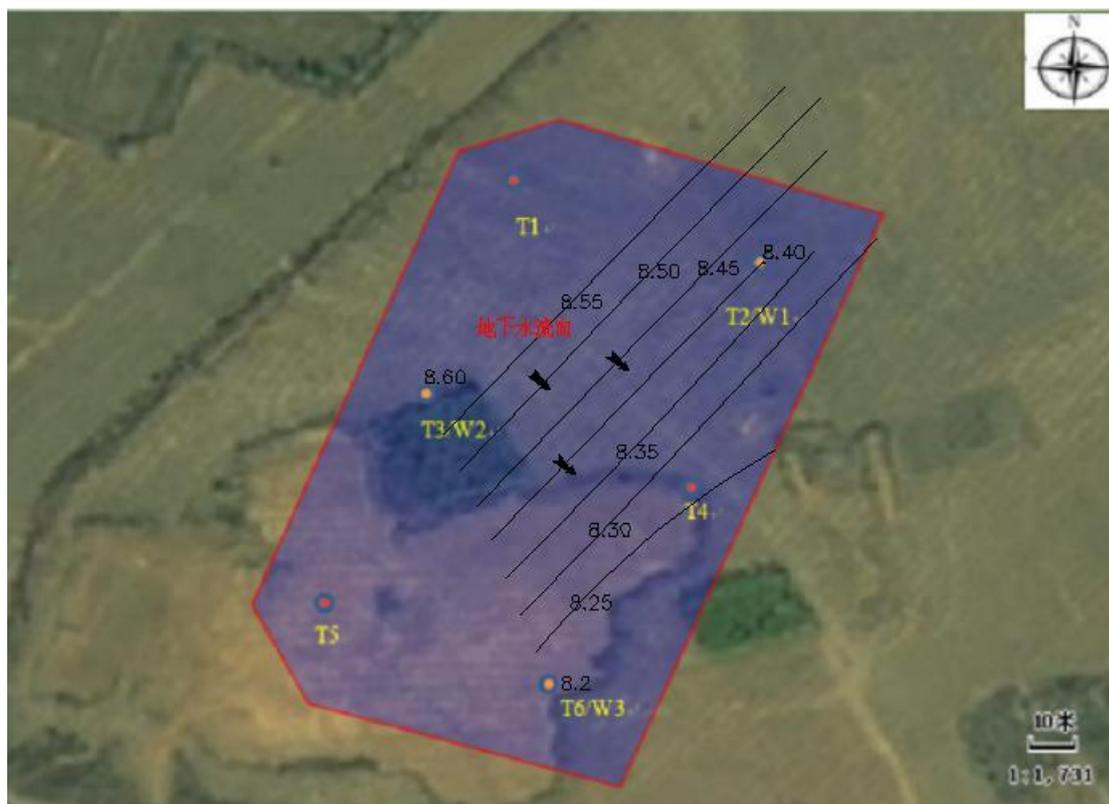
图 2.1-7 新建开发区月牙湖路小学项目地块地下水水流场图

(4) 根据地块西南侧 180m 的《新建开发区月牙湖路小学项目 (H-SH-07 单元 B-8-01 地块) 土壤污染状况调查报告》(2023 年 3 月)，勘察期间地下水稳定水位埋深 3.0~3.5m。根据勘察结果，地下水类型为第四系孔隙潜水。含水层为各层砂土，黏性土为相对隔水层，地下水流向西北向东南，与区域地下水流向一致。地下水监测井统测信息见下表，地下水流场见下图。

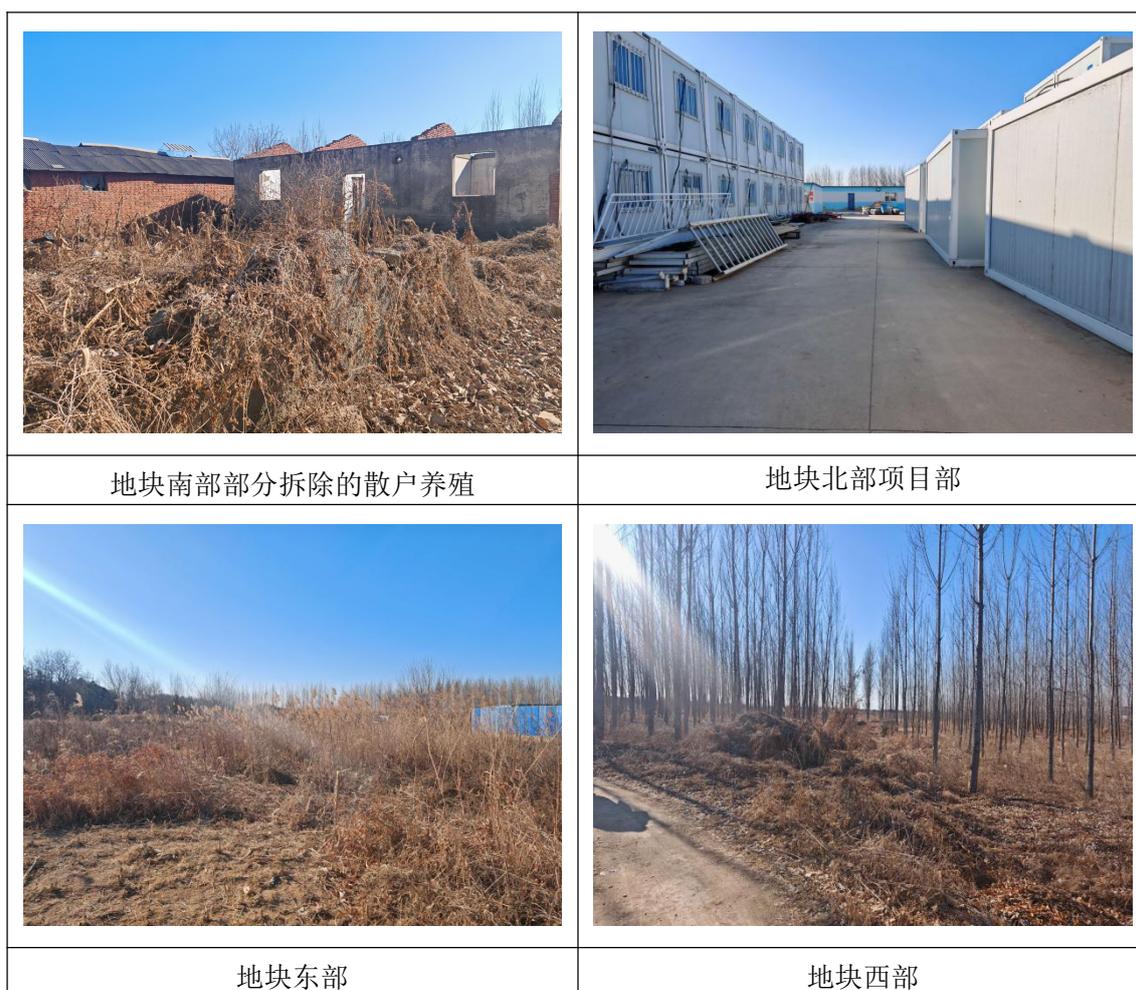
图 2.3-1 调查地块现状情况

- ①地块现状主要为空地，部分区域种植树木，北部有兴龙戴河雅园项目部，南部有未完全拆除的散户养殖建筑物；
- ②地块北部兴龙戴河雅园项目部，地面为混凝土硬化，房屋为二层活动板房；
- ③地块南部未完全拆除的散户养殖建筑物已闲置，地面为混凝土硬化；
- ④地块内中部有一条东西方向沟渠，现为干涸状态；
- ⑤地块内现无基坑、堆土情况；
- ⑥地块内未发现疑似污染痕迹或异味情况；
- ⑦地块内未发现固体废物倾倒情况。

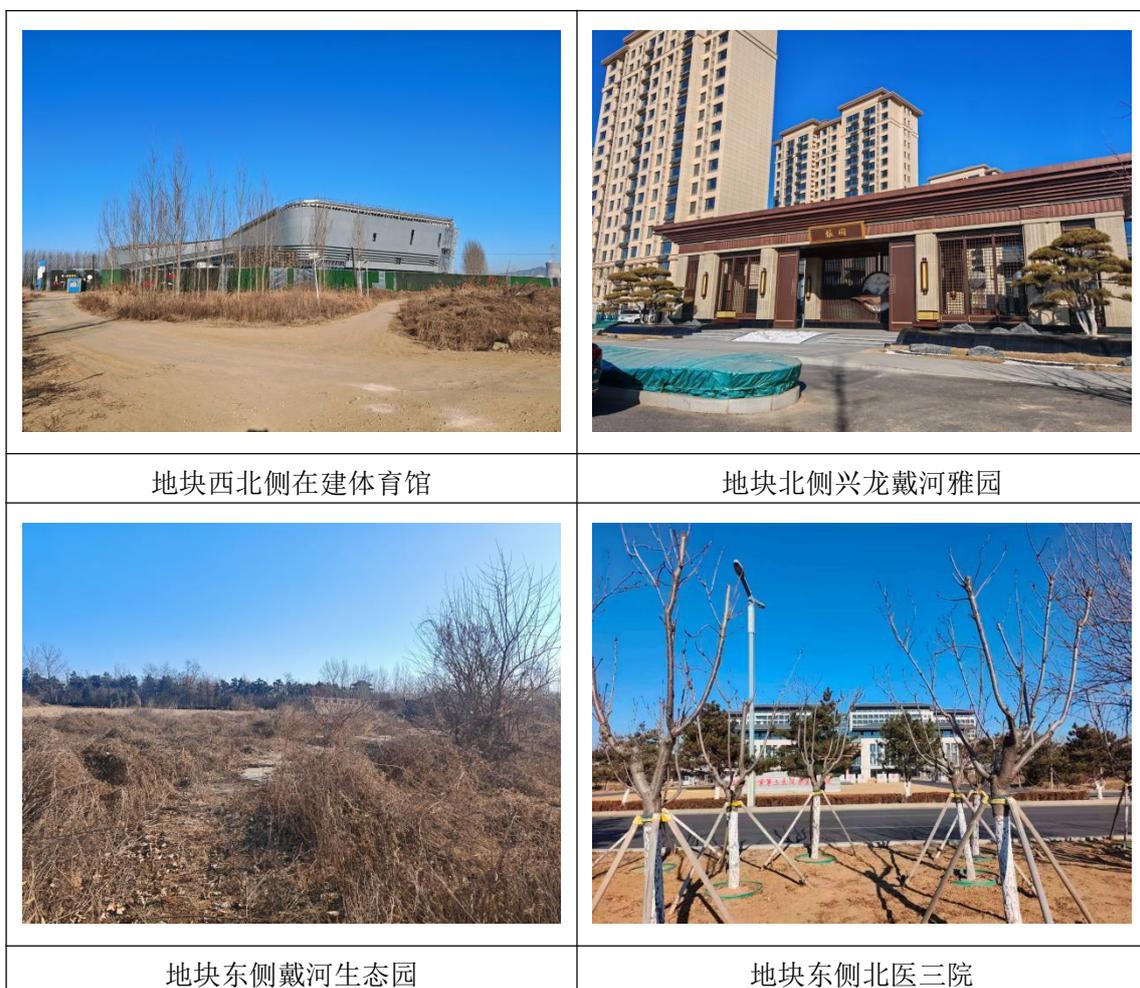
图 2.4-1 地块周边现状图

根据历史卫星影像资料 and 人员访谈得到的信息，地块周边土地利用情况如下：

- ①地块东侧：戴河、北京大学第三医院秦皇岛医院；
- ②地块南侧：小米河头村（2016年整体搬迁）、高家岭村、戴河；
- ③地块西侧：农用地、空地、在建小学和体育馆；
- ④地块北侧：兴龙戴河雅园、西岭村、紫草坞村、蔬菜大棚和散户养殖。

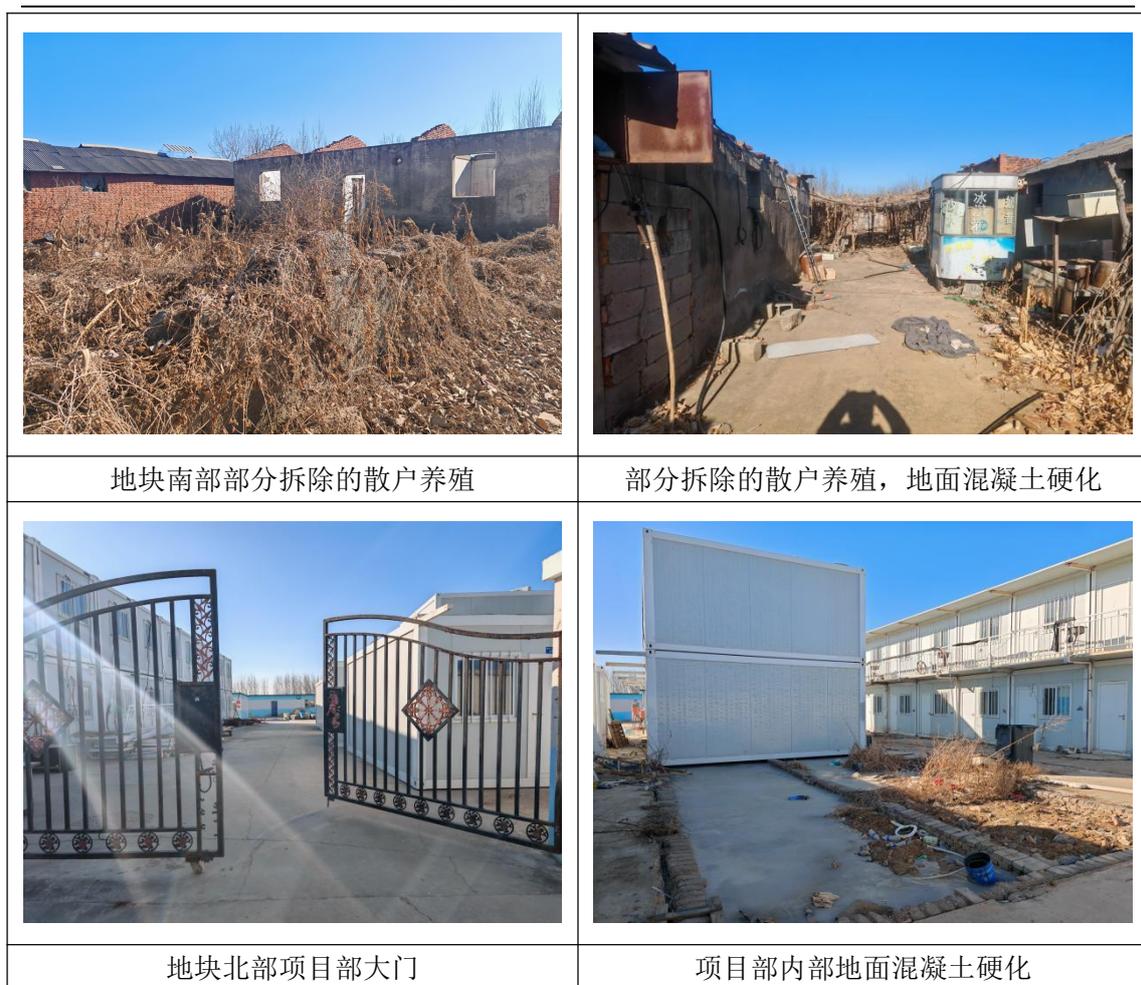
图 3.2-1 现场踏勘照片

2026年1月和2月，我公司组织技术人员对地块进行了现场踏勘。地块内现状情况如下：地块北部项目部为2021年兴龙戴河雅园项目而建设；地块南部建筑物原为散户养殖，现已闲置且部分已拆除；地块中部有一条由西向东走向沟渠，现状为干涸状态，沟渠上游为地块西北约600米，该沟渠所在区域历史上一一直为农业用地，无工业企业，无潜在污染源；其他区域为道路、农田、树林。现场踏勘照片见下图。

经现场踏勘和人员访谈，了解到地块内无任何储罐、槽设备，由于地块未建设，未铺设污水管线；地块中部有一条东西走向沟渠，深度约 2m，为雨季时雨水流经该沟渠最终汇入戴河，现状为干涸状态。

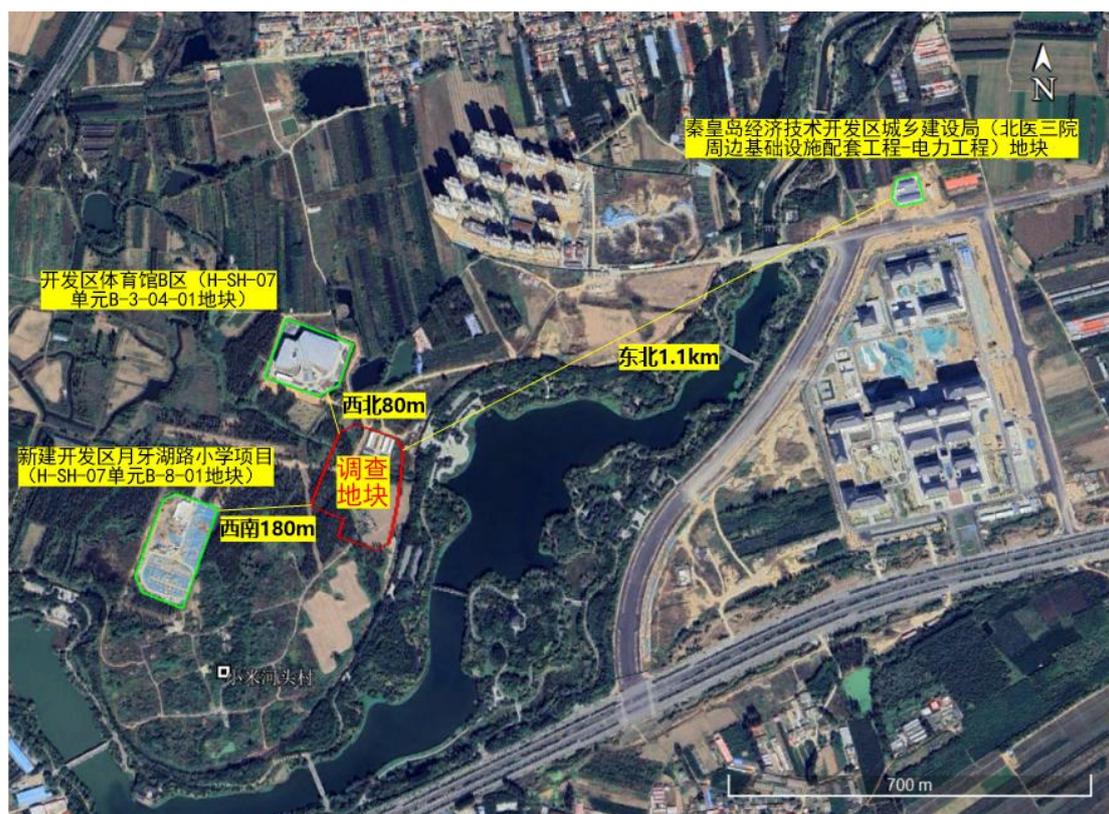
图 3.5-1 周边已调查地块与本地块位置关系图

表 3.5-1 地块周边土壤污染状况调查情况

地块名称	地块历史用途	地块规划	相对位置	土壤检测项目	地下水检测项目	调查结论
开发区体育馆 B 区 (H-SH-07 单元 B-3-04-01 地块)	农用地	公共管理与公共 服务用地 (二类用地)	地块西北侧 80m, 地 块地下水上游	/	/	地块满足 公共管理与公共服 务用地要求
新建开发区月牙湖 路小学项目 (H-SH-07 单元 B-8-01 地块)	农用地	公共管理与公 共服务用地的 中小学用地 (一类用地)	地块西南侧 180m, 地块地下水流向侧 向	GB36600-2018 表 1 中 45 项基本项+六六六、滴滴 涕+pH	GB/T14848-2017 表 1 中除 微生物以及放射性指标外 地下水质量常规指标 35 项 +六六六、滴滴涕	土壤和地下水不存 在污染, 地块满足 一类用地要求
秦皇岛经济技术开 发区城乡建设局(北 医三院周边基础设 施配套工程-电力 工程) 地块	农用地	公共管理与公 共服务用地 (二类用地)	地块东北 1.1km, 地 块地下水流向侧向	GB36600-2018 表 1 中 45 项基本项+有机农药类 +pH+氨氮	GB/T14848-2017 表 1 中除 微生物以及放射性指标外 地下水质量常规指标 35 项	地块满足 一类用地、二类用地 要求

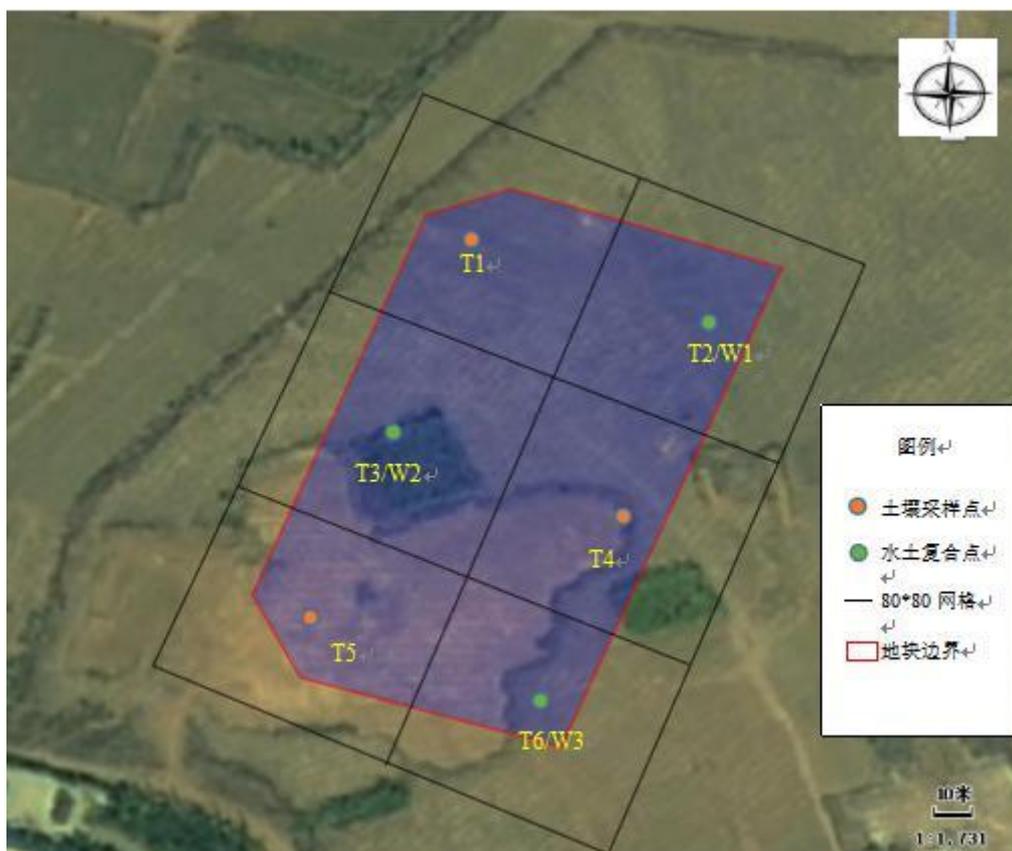
图 3.5-2 新建开发区月牙湖路小学项目（H-SH-07 单元 B-8-01 地块）点位布设图

新建开发区月牙湖路小学项目（H-SH-07 单元 B-8-01 地块）面积 22068.06 m²，共布设 6 个土壤采样点位、3 个地下水采样点位（水土共用点位）。

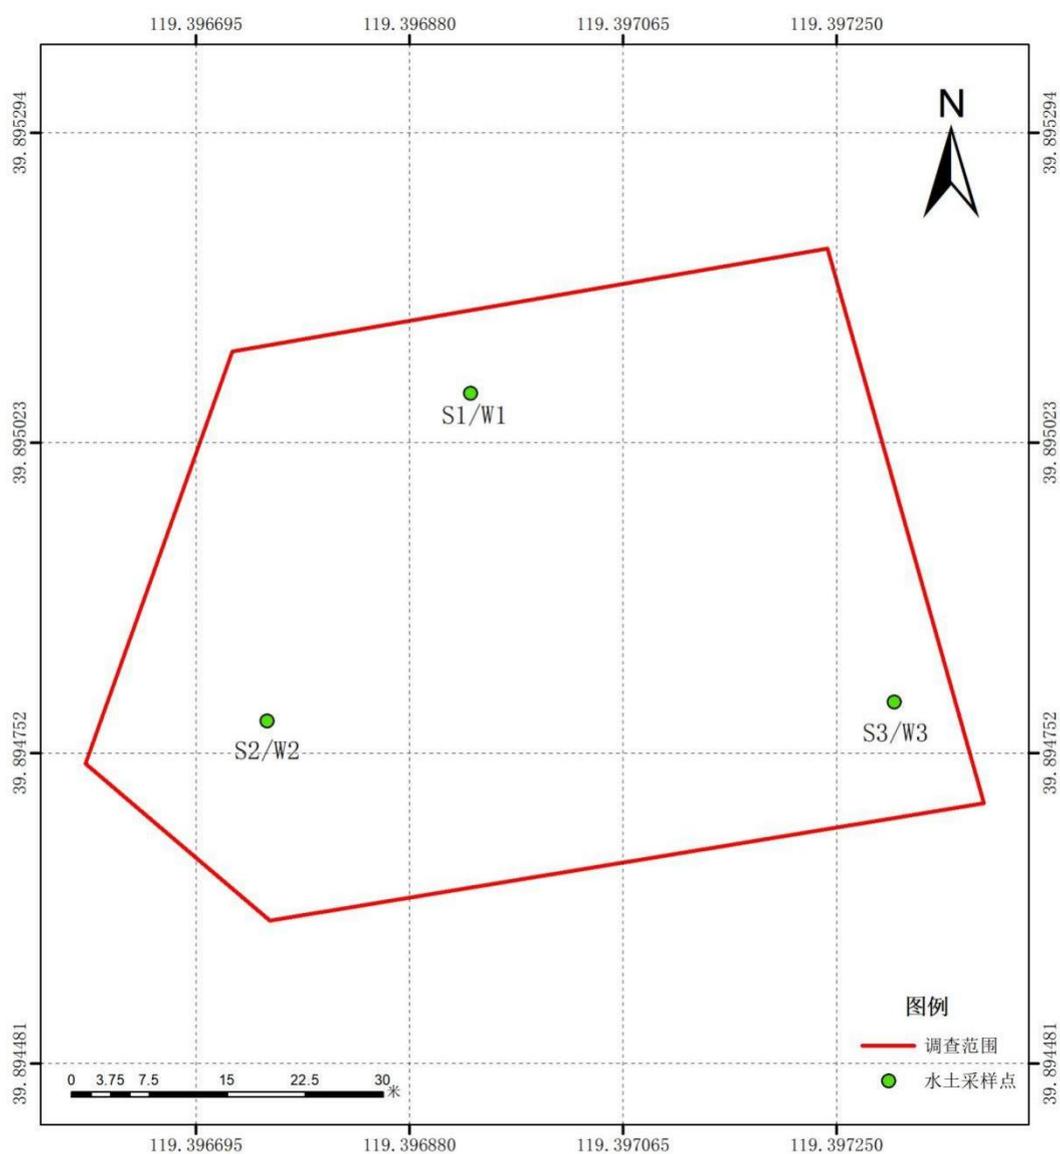
图 3.5-3 地块点位布设图

秦皇岛经济技术开发区城乡建设局（北医三院周边基础设施配套工程-电力工程）地块面积 3076.7m²，共布设 3 个土壤采样点位、3 个地下水采样点位（水土共用点位）。

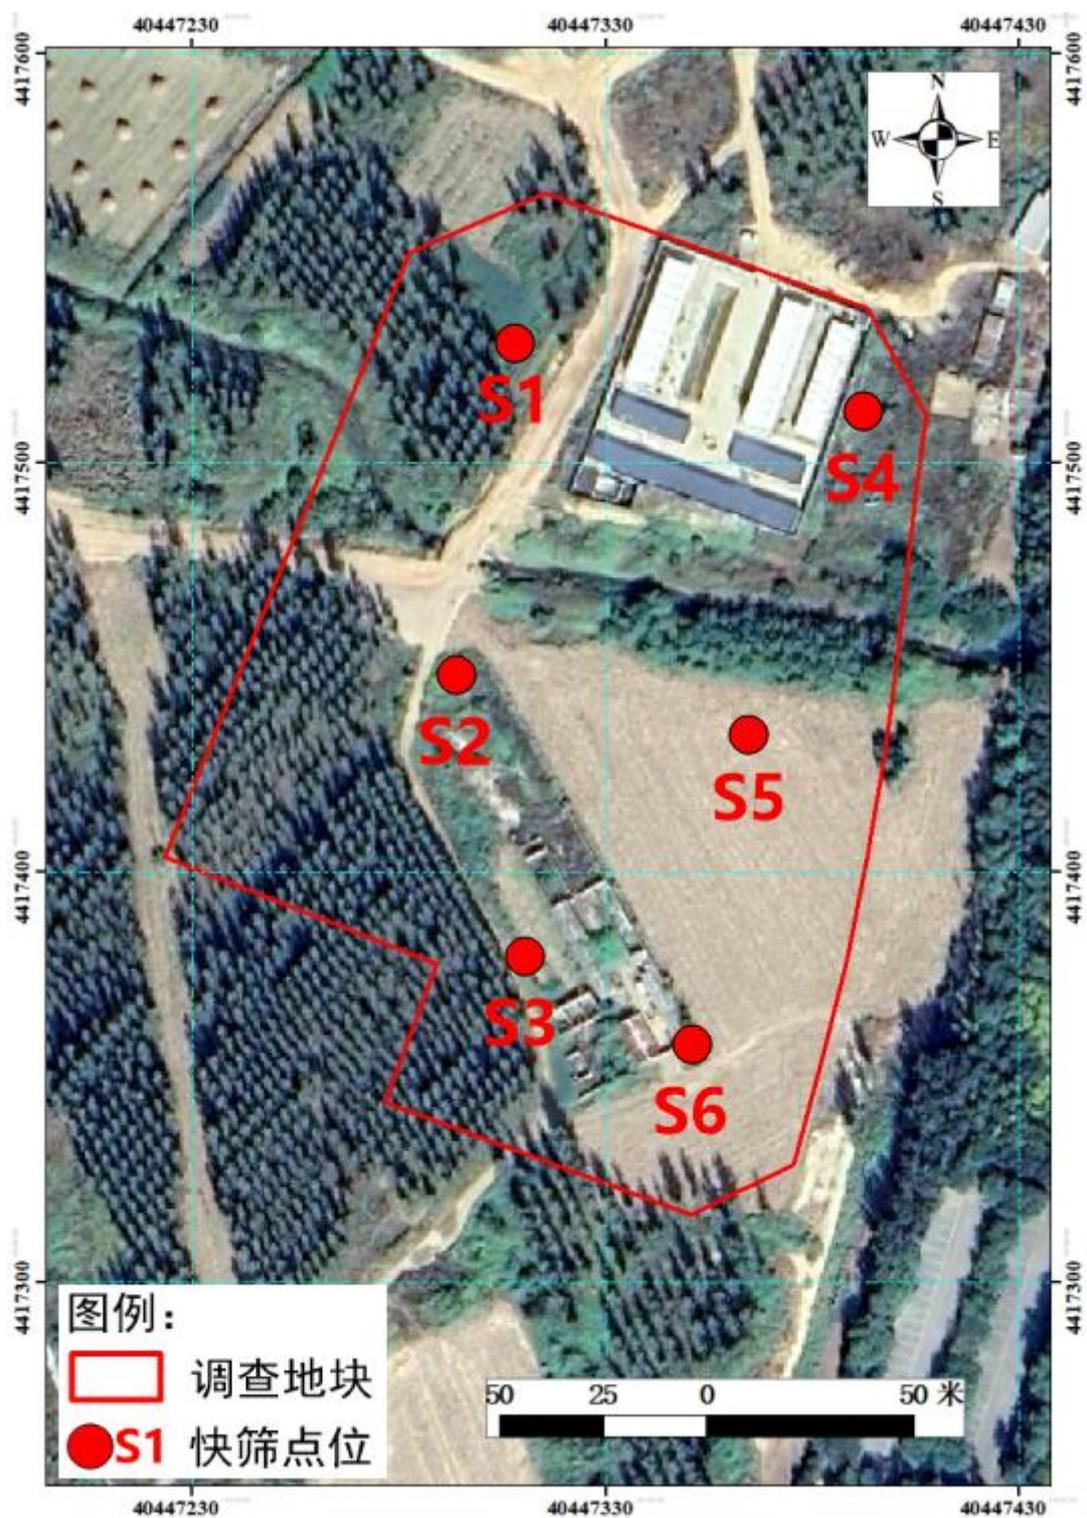
图 4.2-1 快速检测点位布设图

在前期资料收集分析的基础上，结合现场踏勘、人员访谈情况，开展土壤样品现场快速检测工作。本次调查地块占地面积为 30497.35m²，共布设 6 个快检点位，满足《建设用地土壤环境调查评估技术指南》中“原则上：初步调查阶段，地块面积≤5000m²，土壤采样点位数不少于 3 个；地块面积>5000m²，土壤采样点位数不少于 6 个，并可根据实际情况酌情增加”相关要求。

现场快速检测点位采用“系统布点法”，并结合现场实际情况布设，具体点位布设情况见下图。
