**中国野生动物保护协会
秦皇岛野生动物救护中心项目地块**

土壤污染状况调查报告

编制单位：秦皇岛荣程环境科技有限公司

编制时间：2026年3月

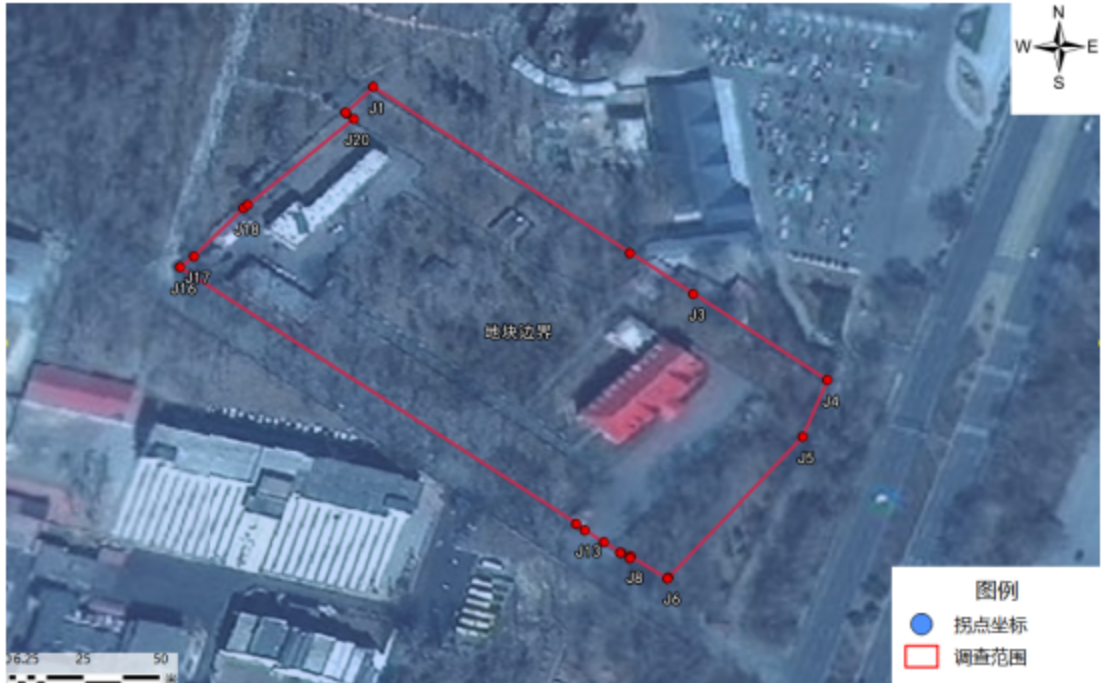
图 2-2 地块调查范围图

本次调查地块位于秦皇岛市北戴河区海滨林场院内，东临滨海大道，南部与英桥学校相对，西通林场别墅，北与野生动物园比邻。地块中心坐标：39.85440°N，119.51733°E，宗地面积为 20171.82m²。地块范围拐点坐标见表 2-1，地块宗地图见图 2-1，地块调查范围示意图见图 2-2。

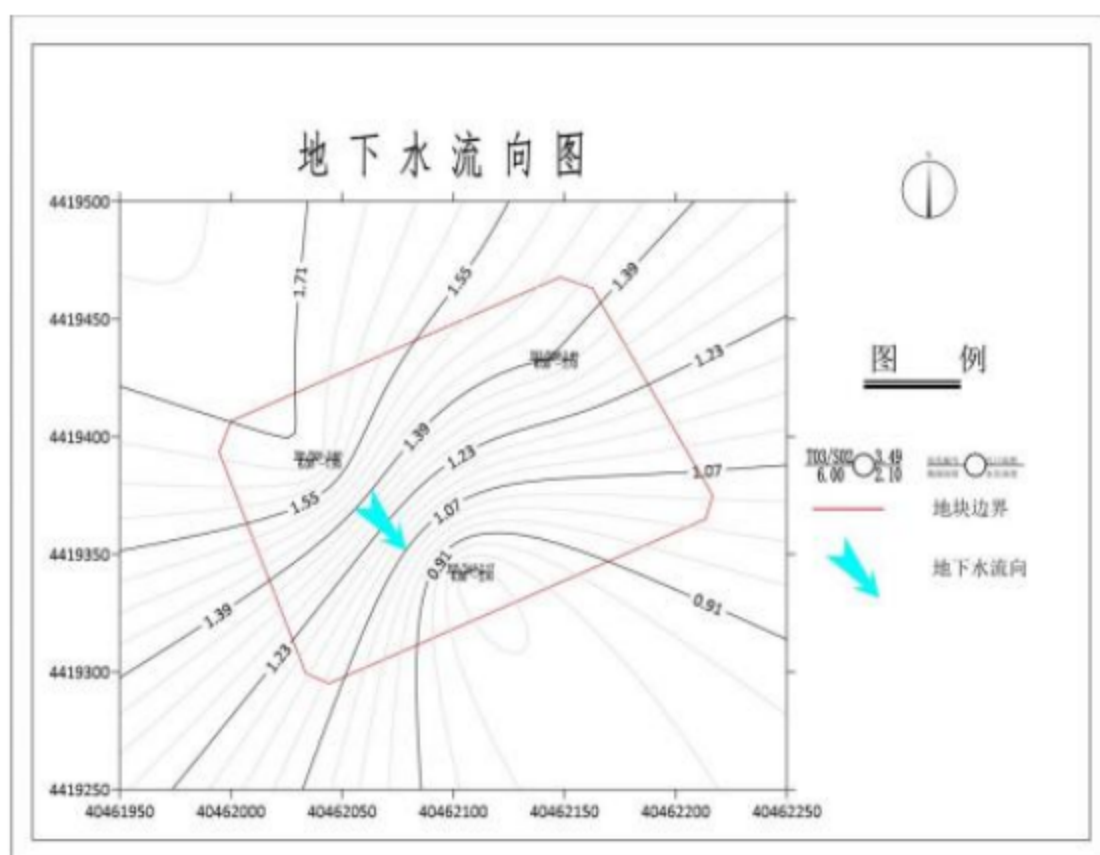
图 3-10 海玥云境项目地块内地下水流向图

测井，通过实际测量，地块地下水位标高约为 0.76-1.7 m，地下水埋深为 1.90-2.41 m。根据本次土壤调查过程中实际测量的地下水位数据，判断调查地块范围内地下水流向为西北向东南，地下水井基本情况详见表 3-5，根据地下水标高绘制的地块内地下水流场图详见图 3-10。

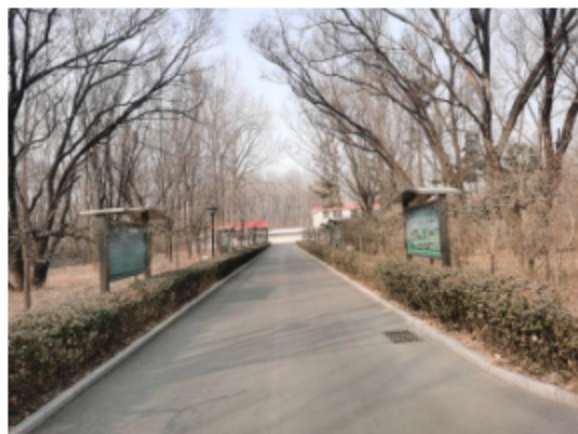
场内西北部道路及绿化

地块为有围栏的封闭区域，大门位于地块西南角；厂区内设有环形车道，已硬化；地块东南部有 1 座三层楼房（①号房），地块西北部有 1 座二层楼房（③号房）和 1 座平房（②号房），地块东侧有 1 座平房（④号房），②号、③号房现使用作为秦皇岛野生动物救护中心项目筹建办公室，①号、④号房闲置。除建筑及道路外，厂区其余部位均为绿化。现场踏勘未发现地块内存在污染痕迹及异味。地块内现状卫星影像图见图 3-12，现状照片见

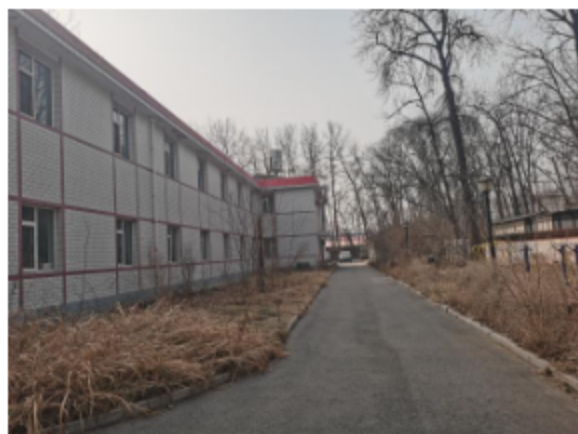
①号房西北侧

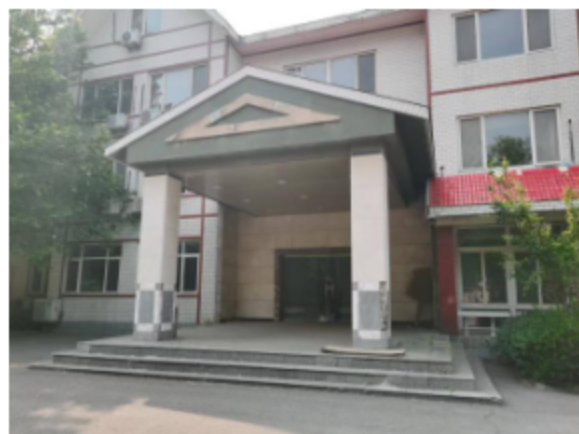
①号房

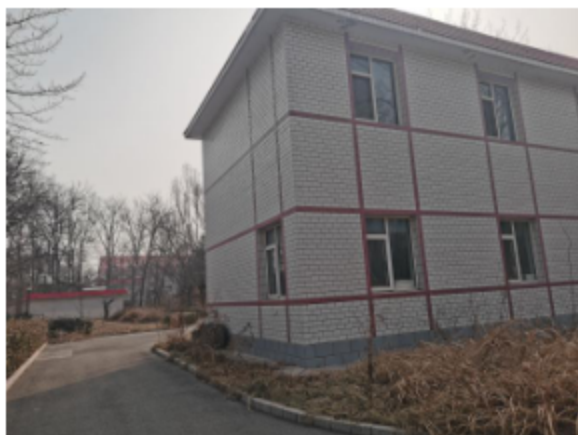
①号房南侧

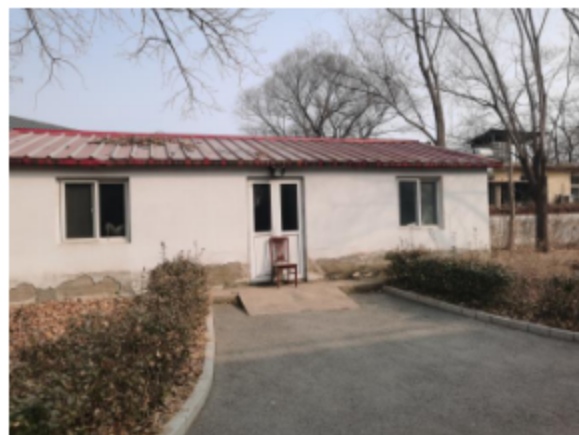
④号房

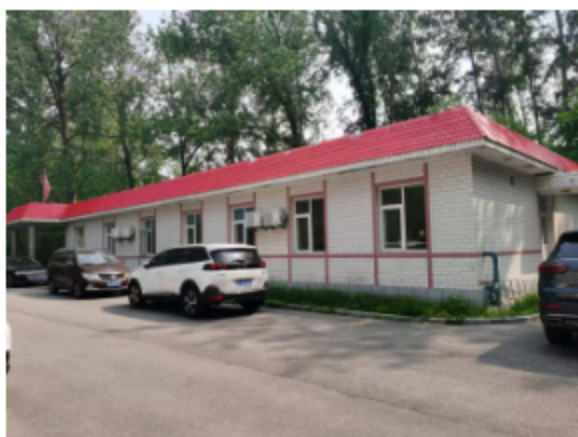
②号房

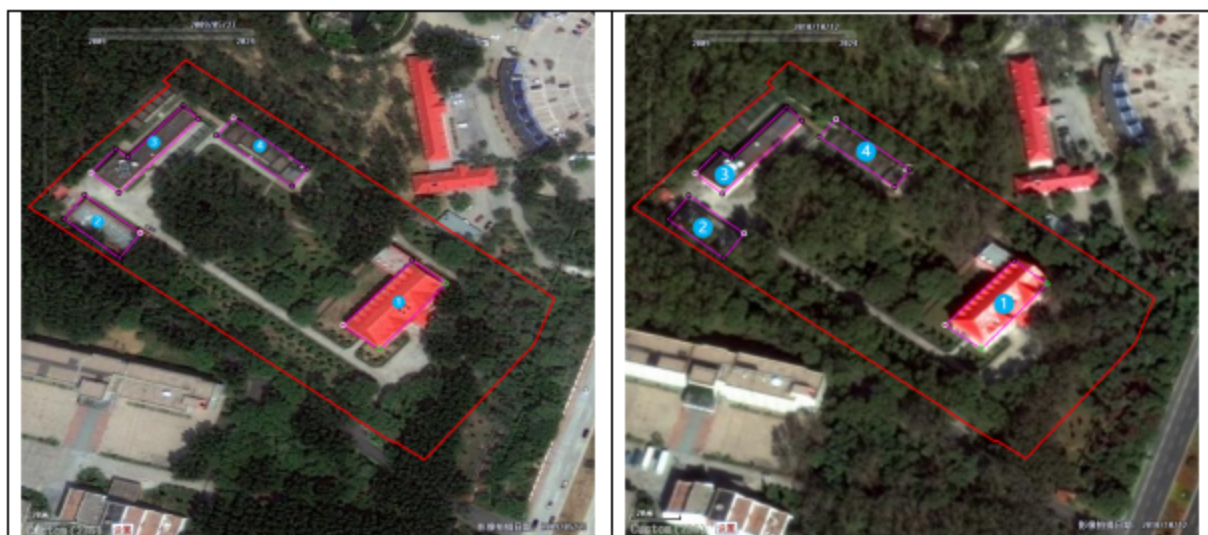
图 3-14 地块历史卫星影像图

通过历史卫星影像图观察，地块自 2009 年 5 月起，地块内整体布局、房屋建筑、绿化面积均未发生改变。经查阅《关于建设“秦皇岛野生动物救护中心”立项请示的批复》（秦计社（2000）261 号，详见附件 7）并结合人员访谈，了解到调查地块 2000-2020 年间为海滨林场职工宿舍旧址，秦皇岛野生动物救护中心沿用原有建筑物，将宿舍楼变更为办公室。地块内历史上未从事过工矿用途（活动）、规模化养殖、有毒有害物质储存与输送等活动，未发生过工业废水污染、污水灌溉及环境污染事故，不存在村办企业、外来污染土壤转运至本地块的情况。地块历史卫星影像图见图 3-14。

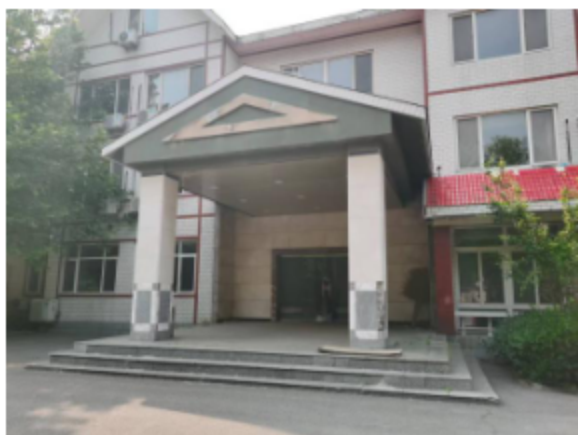
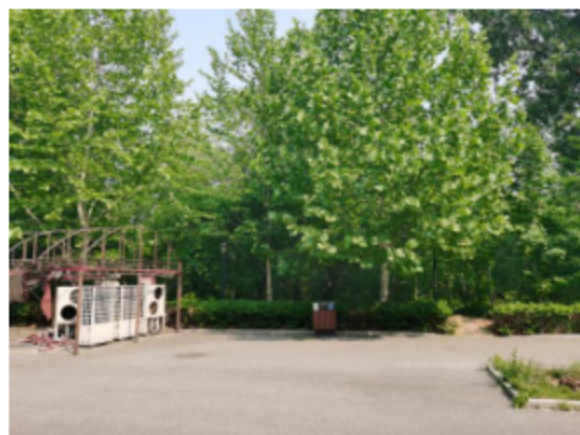
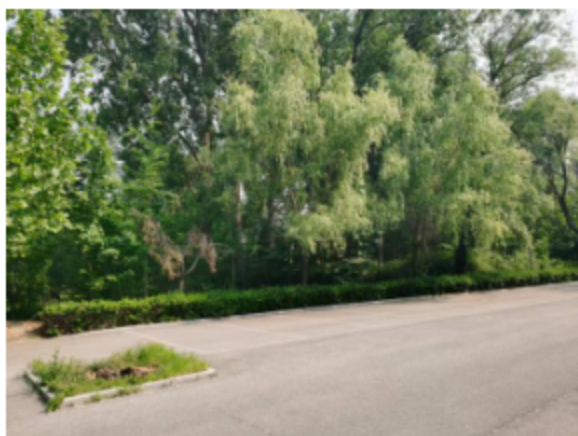
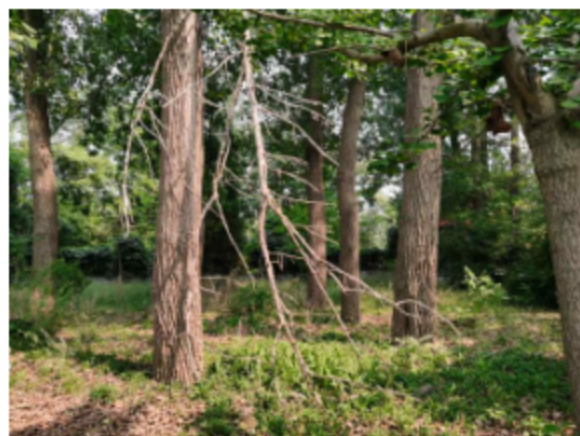
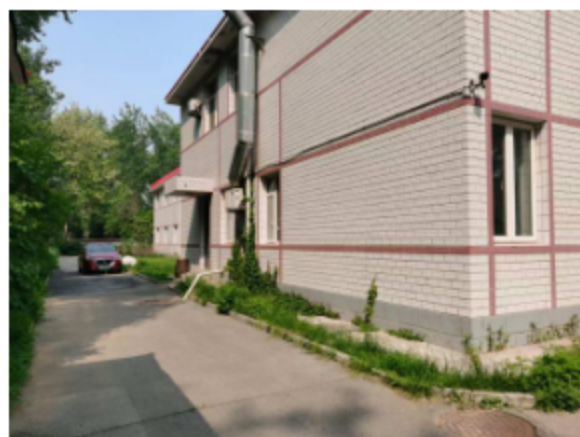
图 4-1 地块内现场踏勘照片（2025 年 5 月 27 日）

（1）该地块位于秦皇岛市北戴河区野生动物园南侧，地块为不规则四边形，现状与原林场职工宿舍一致，地块内现有房屋、硬化道路及绿化，绿化区域种植有刺槐、杨树为和低矮灌木，绿植生长茂盛；

（6）地块内及周边未发现污染和腐蚀痕迹，无恶臭、化学品种类和刺激性气味；

(8) 地块内绿植生长茂盛，未发现外来污染土壤及污水灌溉痕迹。

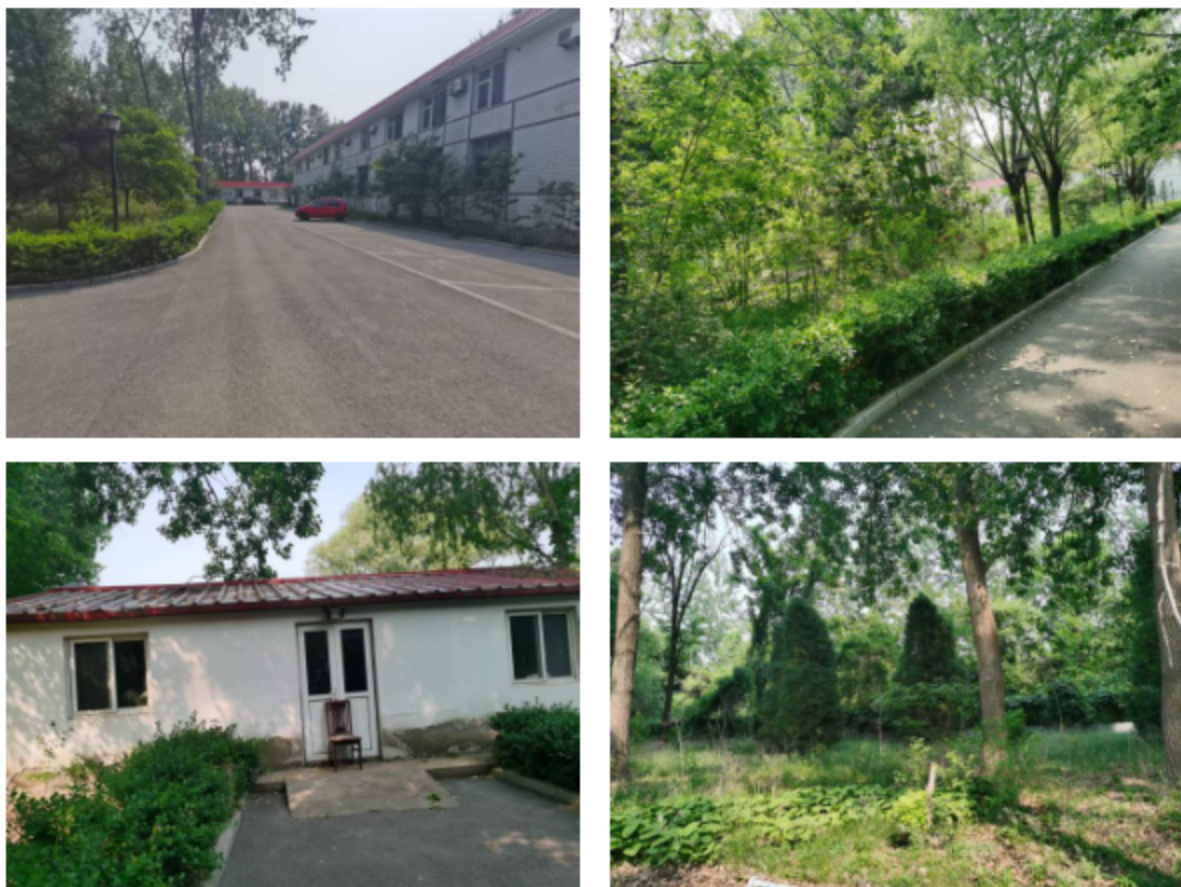
地块内现状照片参见图 4-1、图 4-2，地块周边现状照片参见图 3-16。

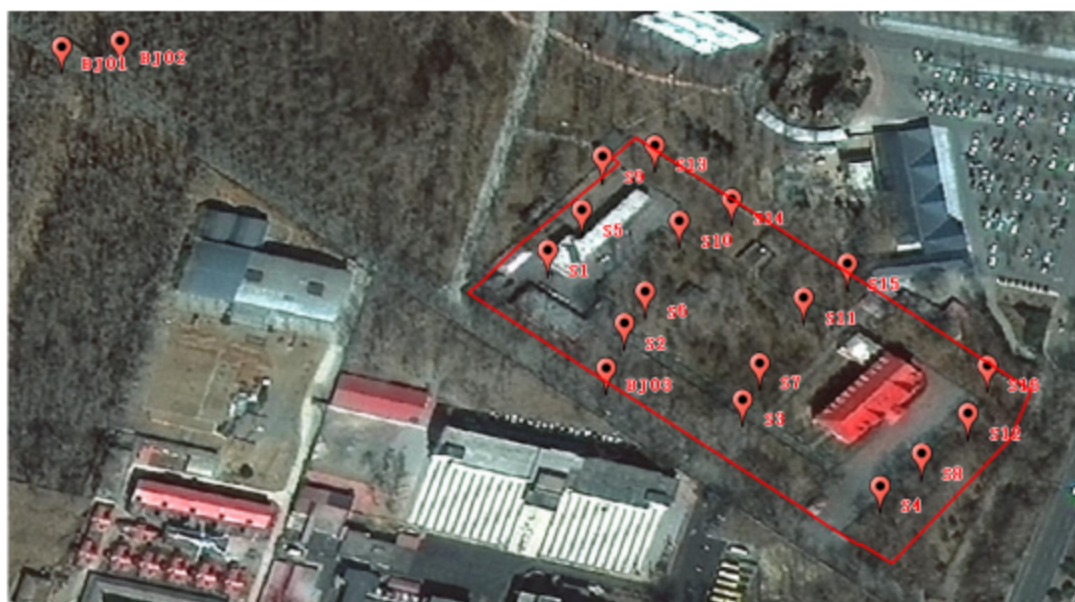
图 4-4 现场快速检测点位布设位置图

本次调查面积为 20171.82m²,本次采用系统布点法,主要布设在厂区内裸露土壤处,点位密度不低于 1600m²/点。通过现场踏勘、历史影响和污染识别章节可以看出,地块内无明显污染源存在,且历史上无污染时间发生,地块内建筑物和硬化道路自 2009 年起即存在于地块内,房屋及硬化路面对污染物存在一定的阻隔与保护作用,因此现场检测主要关注地块内裸露土壤,通过对裸露土壤的检测进一步确认地块是否存在污染痕迹。

地块共布设 19 个快速检测点位(地块内 16 个、地块外 3 个背景

点), 地块内平均布点密度为 $1260 \text{ m}^2/\text{点}$ 。具体点位布设情况见表 4-5、图 4-4。

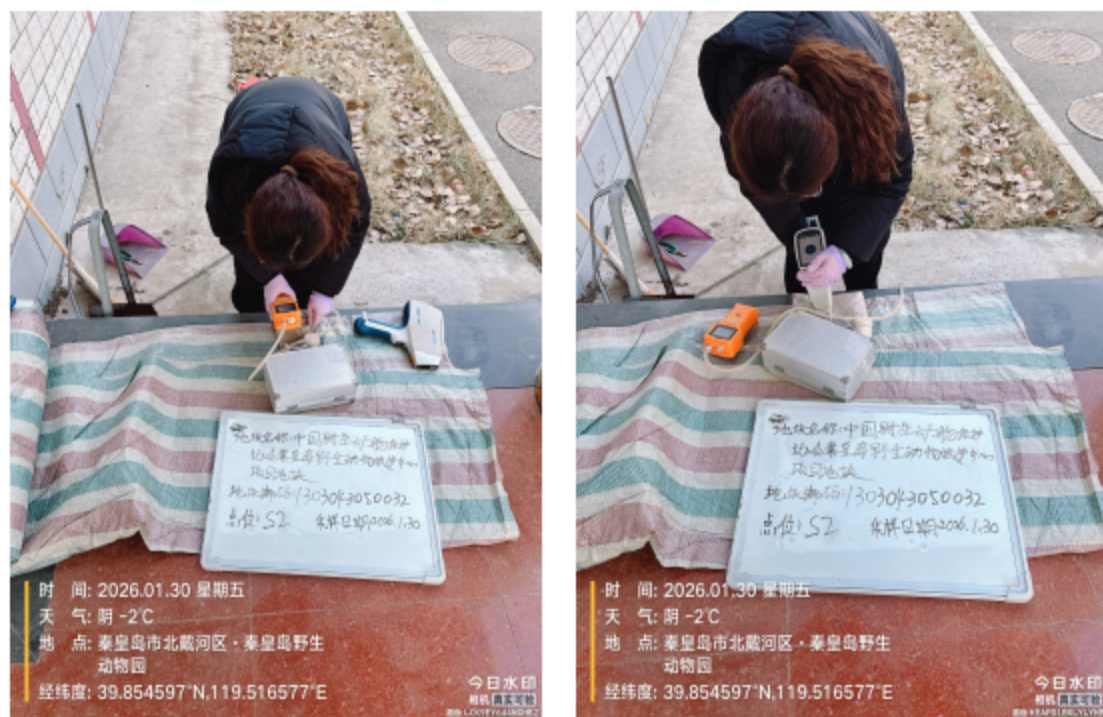
现场快速检测土壤挥发性有机物样品时，用采样铲采集土壤置于聚乙烯自封袋中，装样体积约自封袋 1/3~1/2 体积，取样后置于背光处，在 30 分钟内完成快速检测。检测时，将土样揉碎，放置 10 分钟后摇晃或震荡自封袋约 30s，静置 2 分钟后将 PID 探头放入自封袋顶空 1/2 处，紧密封袋，记录最高读数。

现场快速检测土壤重金属样品时，分析前 XRF 开机后对仪器进行自检，自检成功并预热 15-30min 后，开始测量。清理土壤表面石块、杂物；土壤表面应该尽量平坦，以保证检测端与土壤表面有充分接触，压实土壤以增加土壤的紧密度，且土壤样品厚度至少达到 1cm，从而得到较好的重复性和代表性。本次检测时间设置为 90 秒。

PID 现场检测

XRF 现场检测
